Allegato A. Rilievo fotografico.

Il fabbricato.

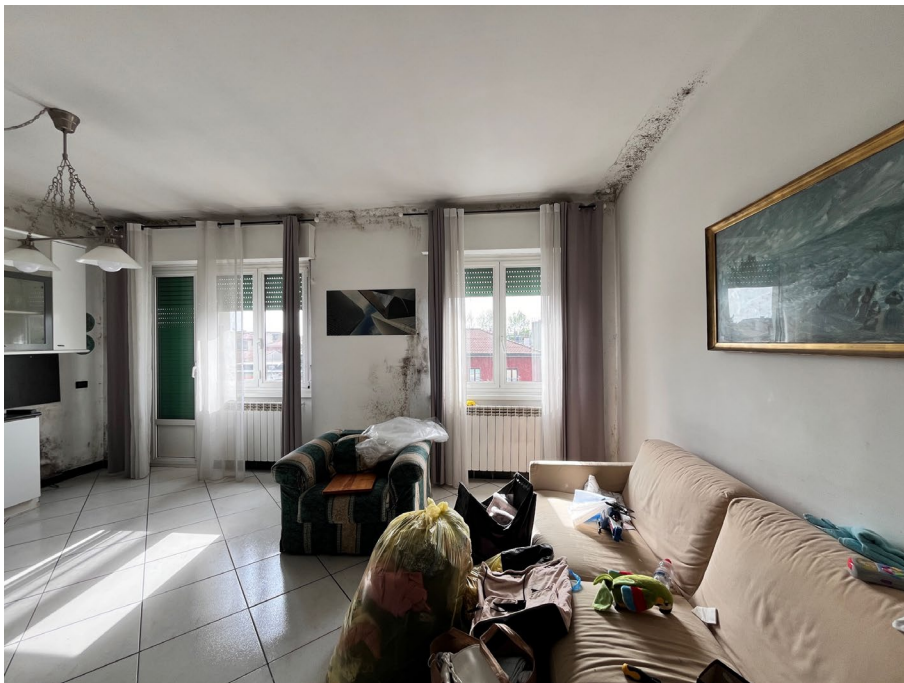
Immagine 43. Il soggiorno con alla sinistra dell'immagine lo spazio cottura. Si nota la presenza di muffa conseguente ad infiltrazioni dal tetto o per effetto di un ponte termico (la parete dietro la cucina è esposta a Nord).

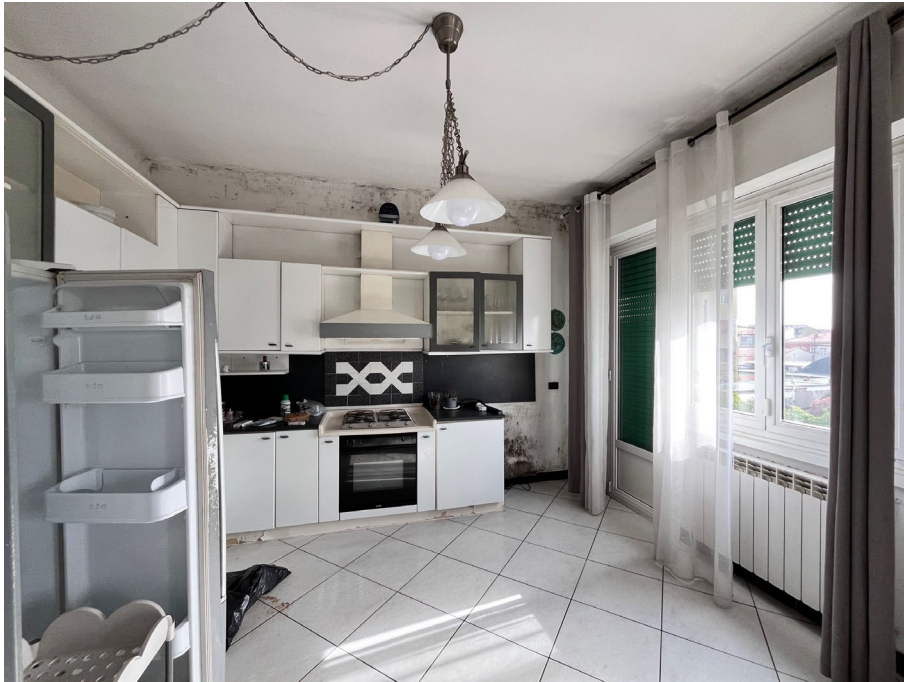
Immagine 44. Lo spazio cottura. Si nota la presenza di muffa conseguente ad infiltrazioni dal tetto o per effetto di un ponte termico (la parete dietro la cucina è esposta a Nord).

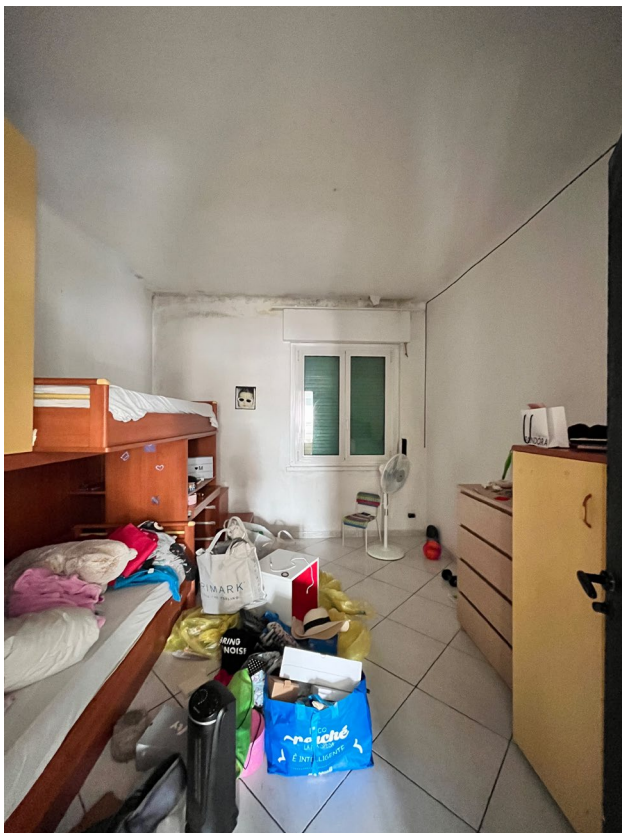
Immagine 45. Una camera. Anche in camera si notano problemi legati all'umidità che qui si manifestano nello spigolo tra parete di facciata e solaio (soffitto).

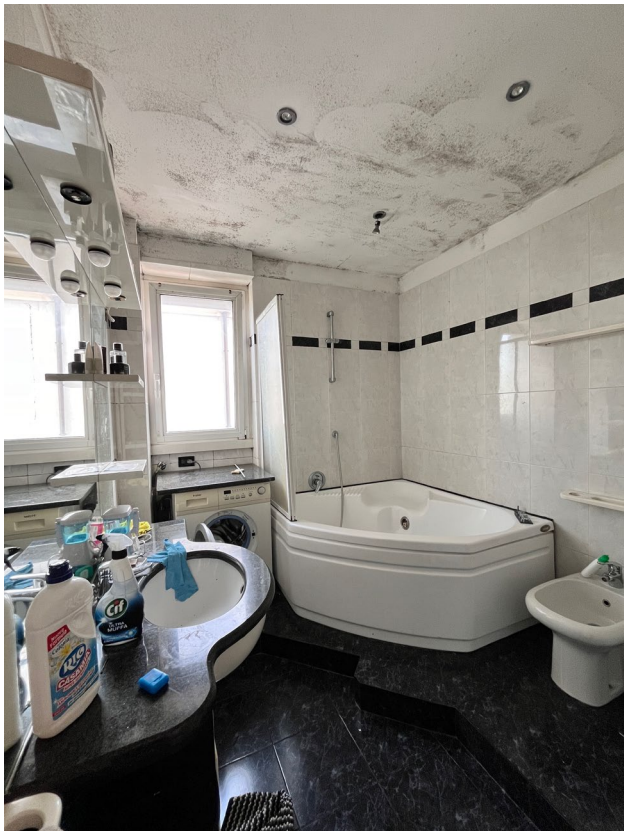
Immagine 47. Il bagno che non viene risparmiato da problemi di umidità e muffe, conseguenti ad infiltrazioni dal tetto o per effetto di un ponte termico (la parete dietro la cucina è esposta a Nord).

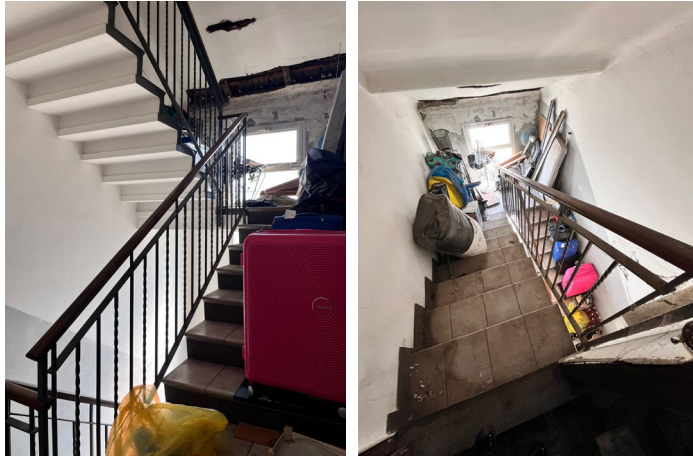
Immagine 48. Le scale comuni che conducono al sottotetto.
