ALLEGATO 3
DOCUMENTAZIONE FOTOGRAFICA

SOVRAPPOSIZIONE MAPPA CATASTALE-ORTOFOTO PARTICOLARE PART. 34

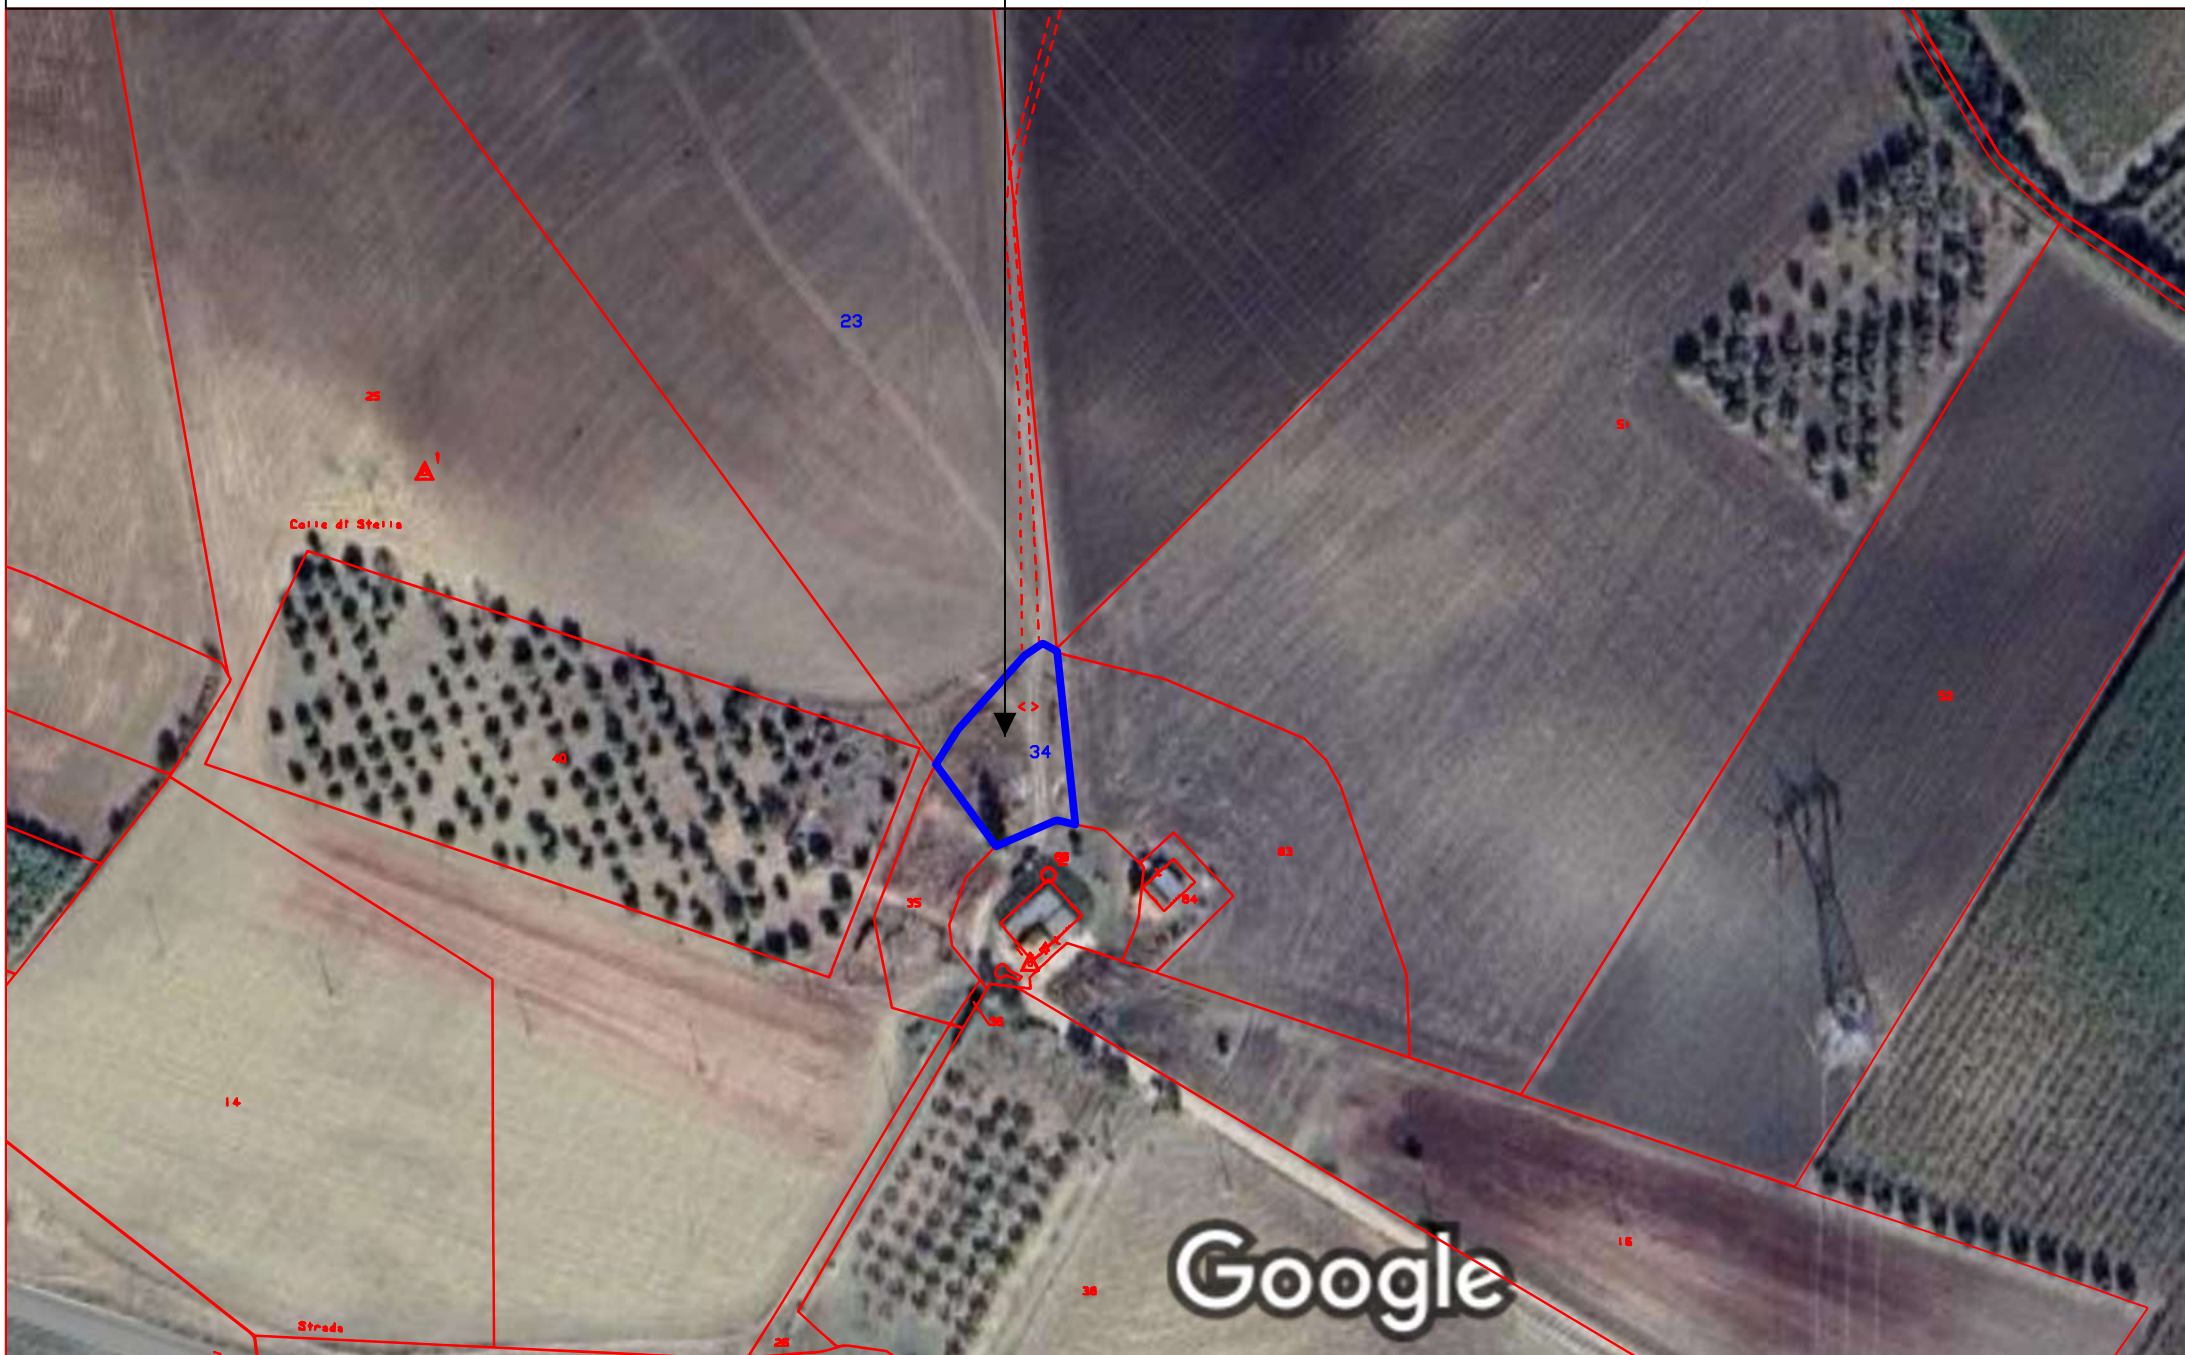
PRESUNTO FABBRICATO SECONDO L'AGENZIA DEL TERRITORIO (FU DI ACCERTAMENTO), IN REALTA' TRATTASI DI TUBI IN ACCIAIO PER L'IRRIGAZIONE ACCATASTATI - VEDERE FOTO

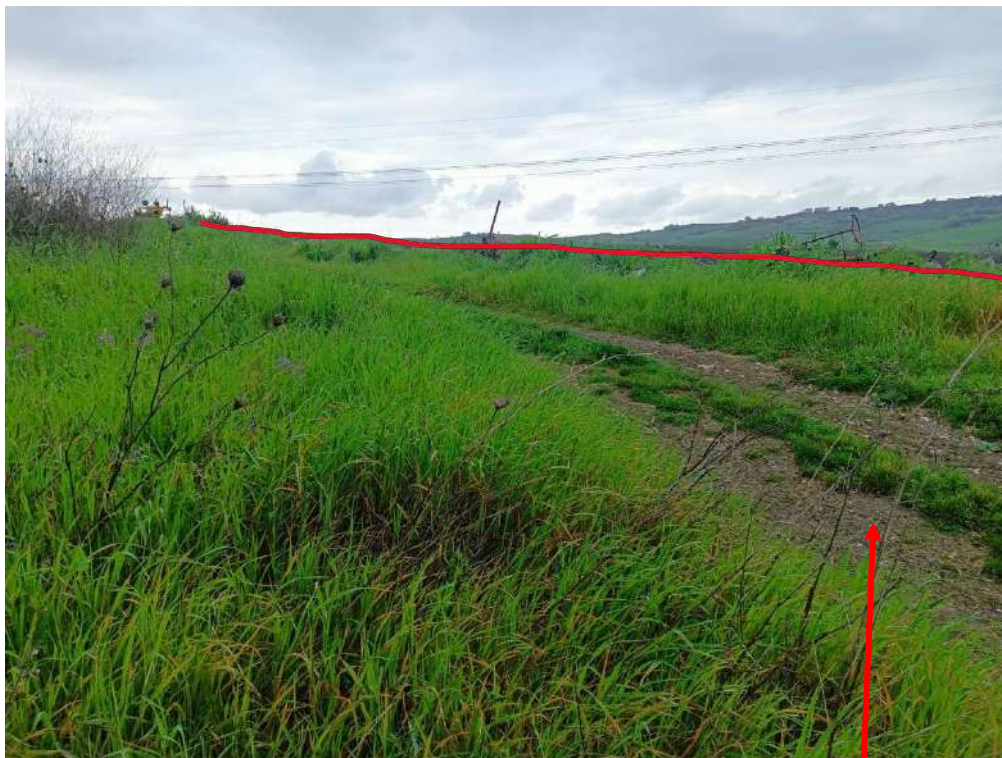
FOTO 6 – Foglio 17 Part. 34 attraversata da strada interpodereale sterrata

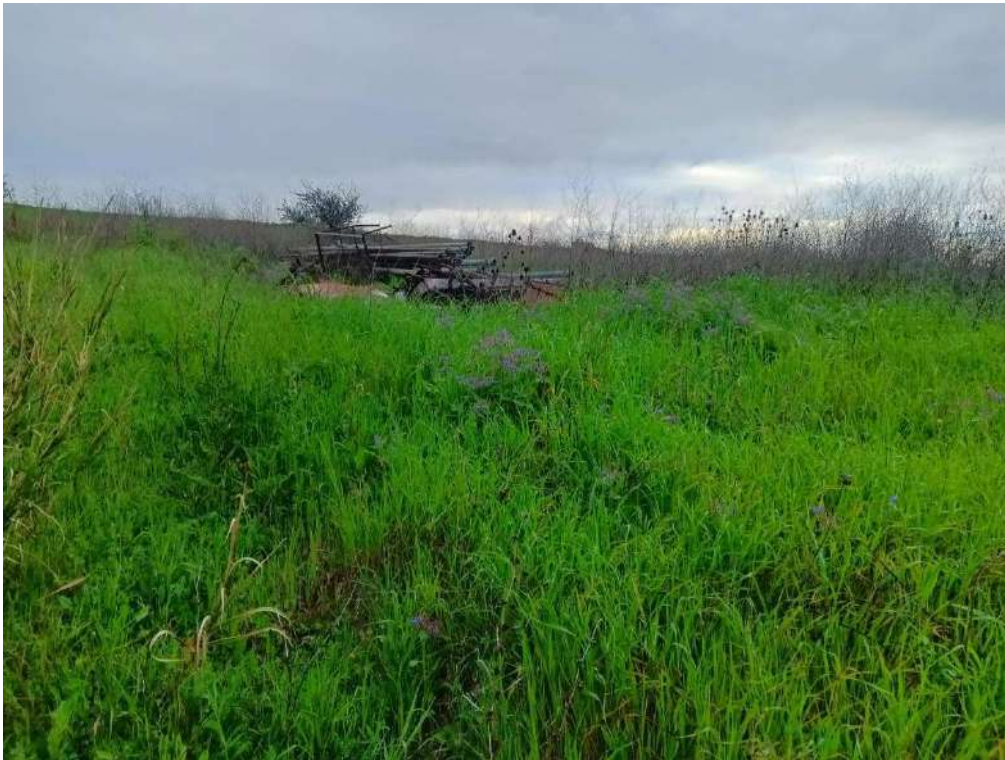
FOTO 2 – Foglio 17 Part. 34, sono visibili i tubi l'irrigazione in acciaio accatastati
