# TRIBUNALE DI REGGIO EMILIA

Liquidazione Giudiziale R.G. 62/2025

## RELAZIONE TECNICO-ESTIMATIVA

## PERIZIA DI STIMA DI N.3 CAPANNONI

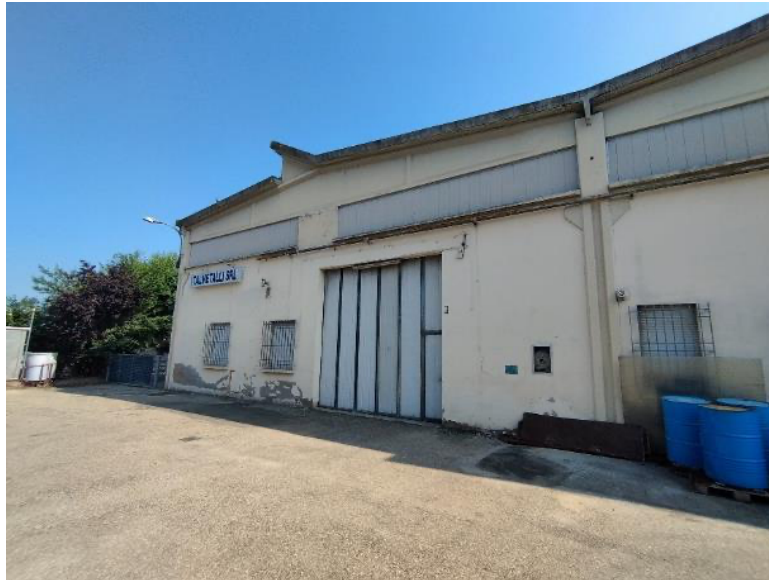
**Capannone sub.25**

**Capannone via G. Bovio n.1/b - sub.25**

Alla data del sopralluogo l'immobile si presentava in stato di conservazione appena sufficiente, con evidenti segni di vetustà e scarsa manutenzione.

Le strutture prefabbricate in cemento armato non mostrano, ad un esame meramente visivo e non supportato da indagini specifiche, criticità manifeste; si rilevano tuttavia fenomeni di umidità di risalita al piede delle murature e qualche traccia di gocciolamento dalla copertura.

La pavimentazione industriale risulta usurata, con presenza di abrasioni, fessurazioni localizzate e porzioni ammalorate. Le superfici verticali e le finestrate a nastro in sommità appaiono datate e necessitano di interventi manutentivi.

Nel vano tecnico si rileva che la copertura in lamiera grecata risulta parzialmente manomessa, con porzioni mancanti e conseguente esposizione diretta agli agenti atmosferici dell'ambiente sottostante.

Gli impianti presenti risultano di tipologia non recente e si rende opportuna una verifica di conformità ed efficienza rispetto alla normativa vigente.

**Nel complesso, l'immobile necessita di interventi di manutenzione ordinaria e straordinaria per il ripristino delle adeguate condizioni di funzionalità.**

- ripristino divisorio in alluminio e vetro di separazione tra le due zone (negoziario e magazzino).
- Verifica e riparazione delle infiltrazioni dalla copertura.

Nel **vano tecnico** si riscontra la manomissione **della copertura in pannelli di lamiera grecata** (dovuto a quanto sembra alla presenza in passato di un macchinario molto voluminoso), con evidente porzione mancante e conseguente esposizione diretta agli agenti atmosferici del vano sottostante e dei macchinari ivi ricoverati.

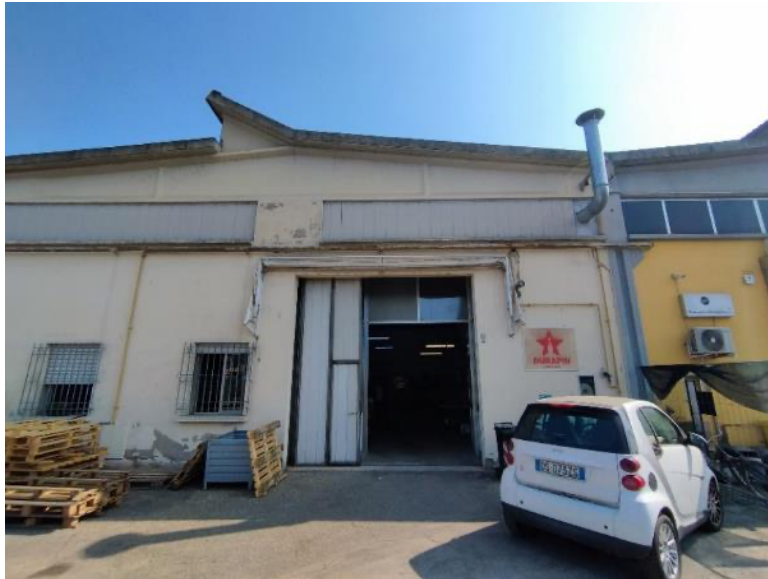
**Capannone sub.26**

### **Capannone via G. Bovio n.1/a - sub.26**

L'unità immobiliare si presenta in condizioni manutentive complessivamente sufficienti. In occasione del sopralluogo sono state riscontrate **infiltrazioni d'acqua provenienti dalla copertura**. Si rilevano inoltre fenomeni localizzati di risalita di umidità al piede delle murature perimetrali soprattutto nei locali di servizio.

Gran parte delle finiture interne e degli elementi edilizi risultano riconducibili all'epoca di costruzione dell'immobile, evidenziando uno stato di vetustà compatibile con l'età del fabbricato.

Nel complesso, l'immobile necessita di interventi di manutenzione ordinaria al fine di ripristinare adeguate condizioni di usabilità.

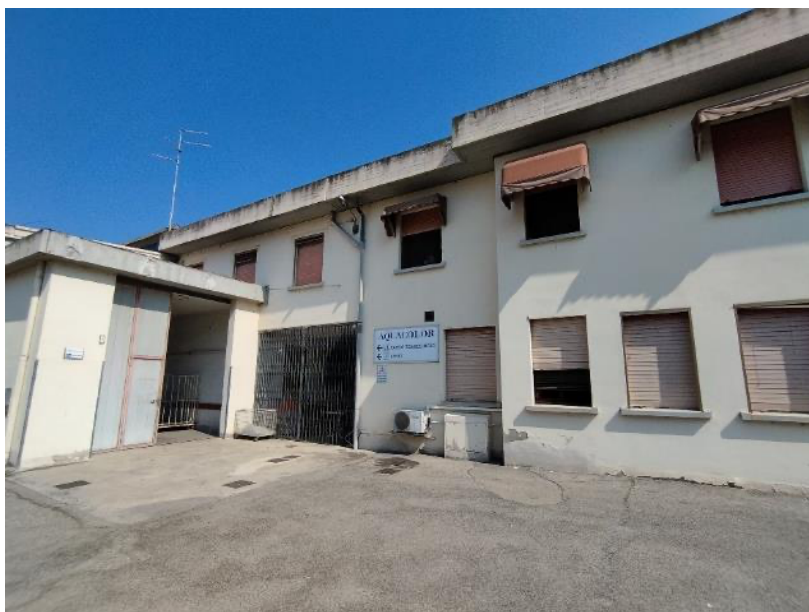
**Capannone sub.27**

**Capannone via A. Botticelli n.2 - sub.27**

L'unità immobiliare si presenta in condizioni manutentive complessivamente **appena sufficienti.**

Durante il sopralluogo sono stati riscontrati **diffusi fenomeni di umidità di risalita al piede delle murature perimetrali**, con distacco dell'intonaco, efflorescenze saline e degrado degli strati superficiali, particolarmente evidenti nei locali tecnici e nella centrale termica.

All'interno della **centrale termica**, ove è installata una grande caldaia industriale a vapore (della ditta Mingazzini di Parma) per la produzione di acqua calda, le murature risultano interessate da vaste aree di ammaloramento con presenza di umidità persistente e deterioramento delle finiture dovuti alla presenza di un tasso interno di umidità e temperature molto elevati. Si rilevano quindi fenomeni di scrostatura e disgregazione degli intonaci anche in corrispondenza del soffitto.

In linea generale le finiture interne del capannone risultano in larga parte risalenti all'epoca di costruzione e pertanto vetuste.

La pavimentazione presenta **lesioni e segni di usura diffusa**, nonché irregolarità superficiali riconducibili al normale degrado per vetustà e utilizzo prolungato.

Nel complesso, lo stato manutentivo dell'unità richiede interventi di risanamento, con particolare riferimento al trattamento dei fenomeni di umidità di risalita e al ripristino delle finiture ammalorate, nonché opere di manutenzione finalizzate al miglioramento delle condizioni igienico-funzionali dei locali tecnici.
