DOCUMENTAZIONE FOTOGRAFICA ESTERNI E INTERNO

Locale commerciale via Teglia civ. 107R-109R-111R

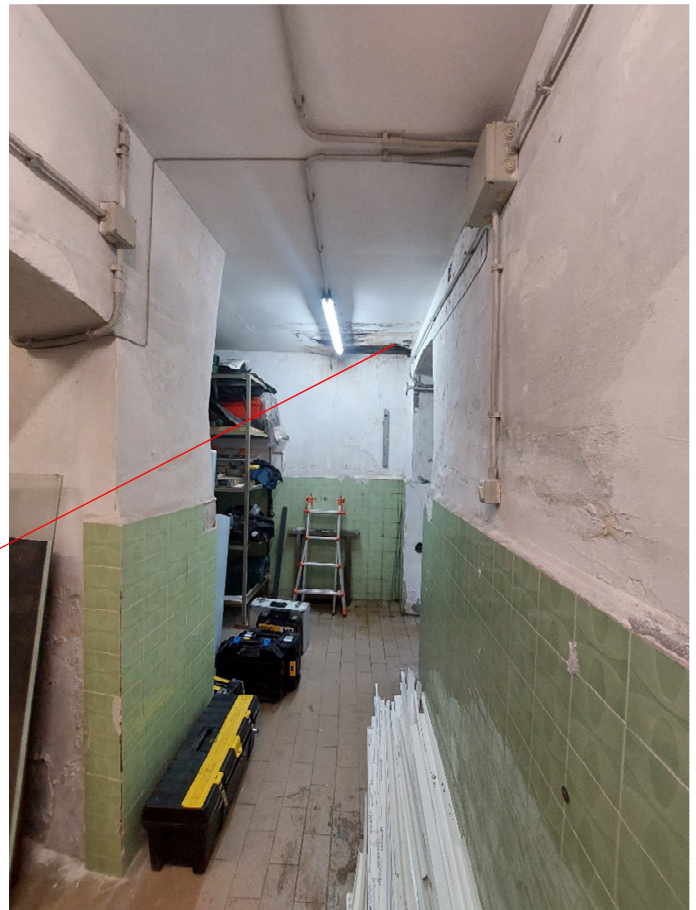
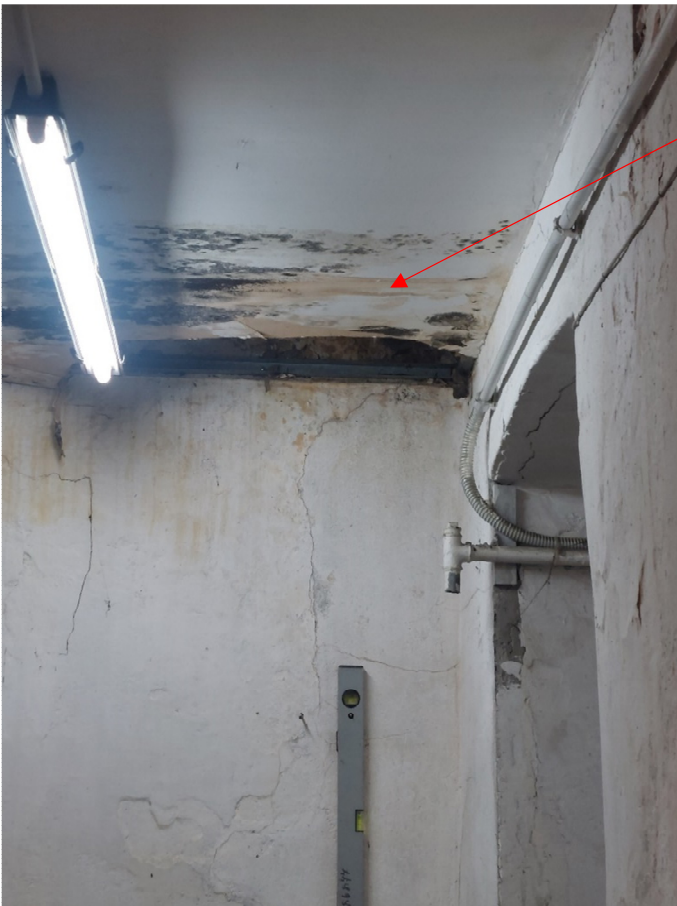
FOTO 27,28: corridoio disimpegno – in evidenza la zona ove sono in corso abbondanti perdite d’acqua

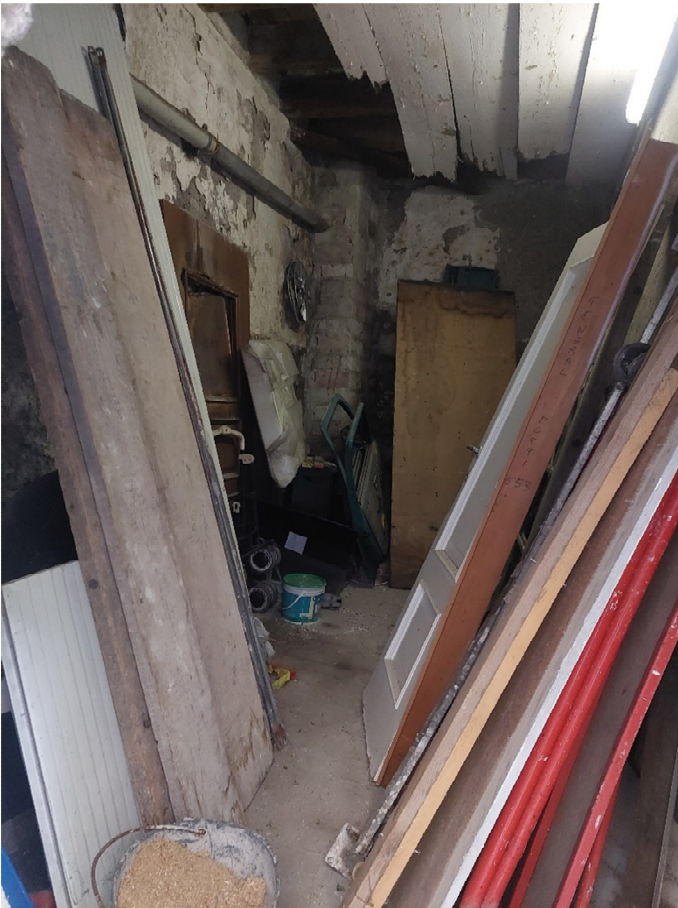
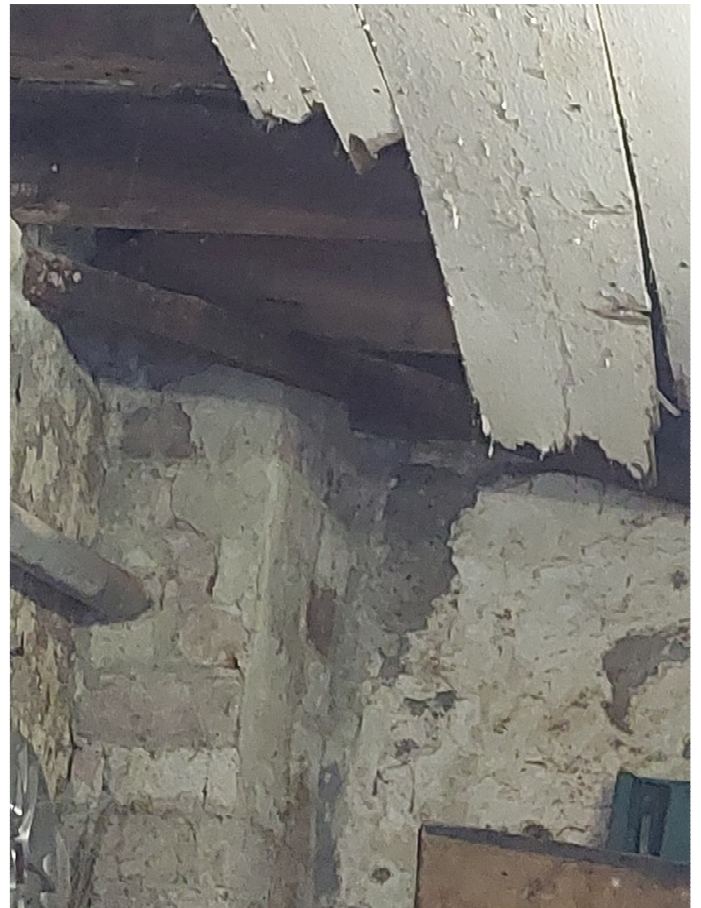
FOTO 32,33: vano di sgombero – particolare delle sconessioni dell'intradosso del solaio
