# **PERIZIA TECNICA**

## **DI STIMA**

L'immobile oggetto di perizia è situato all'interno della Fraz. Vigo Rendena, nel Comune di Porte di Rendena (TN), in via S. Lorenzo n. 3.

- **Foglio 7, Particella Edificiale 315/1, Subalterno 1 – Categoria catastale A/4**

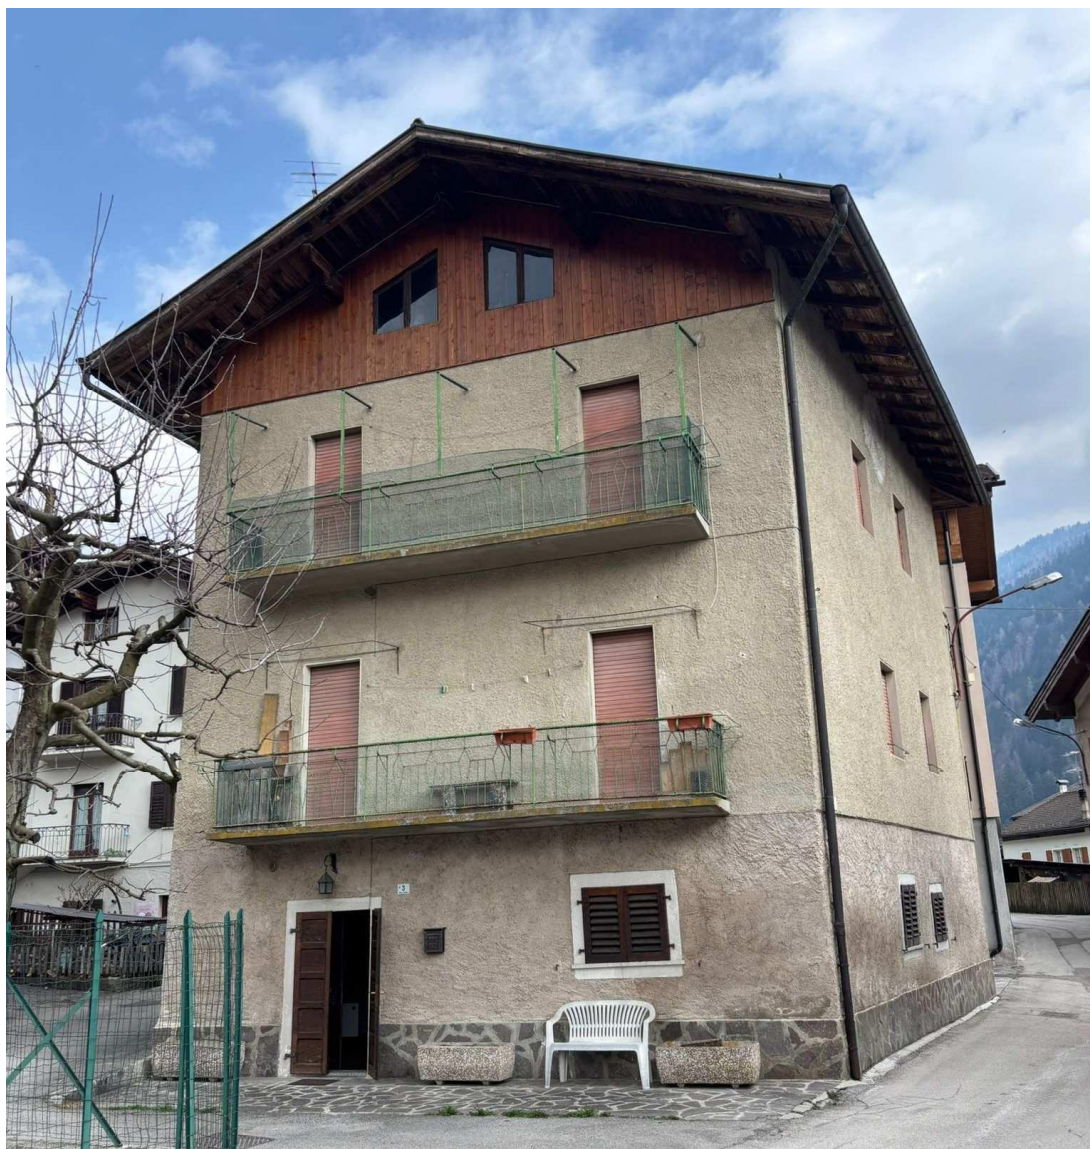
Dal punto di vista tipologico e delle finiture, tutti i prospetti sono stati realizzati seguendo l'architettura locale: la facciate risultano interamente intonacate con zoccolatura alla base in materiale lapideo; il piano terra si differenzia dagli altri per il grado di finitura dell'intonaco, più grezzo per resistere meglio all'umidità dovuta alle piogge, fenomeno diffuso nelle zone montane, invece l'ultimo piano, il sottotetto, è caratterizzato da un rivestimento in materiale ligneo solo sulla facciata principale.

Prospetto principale

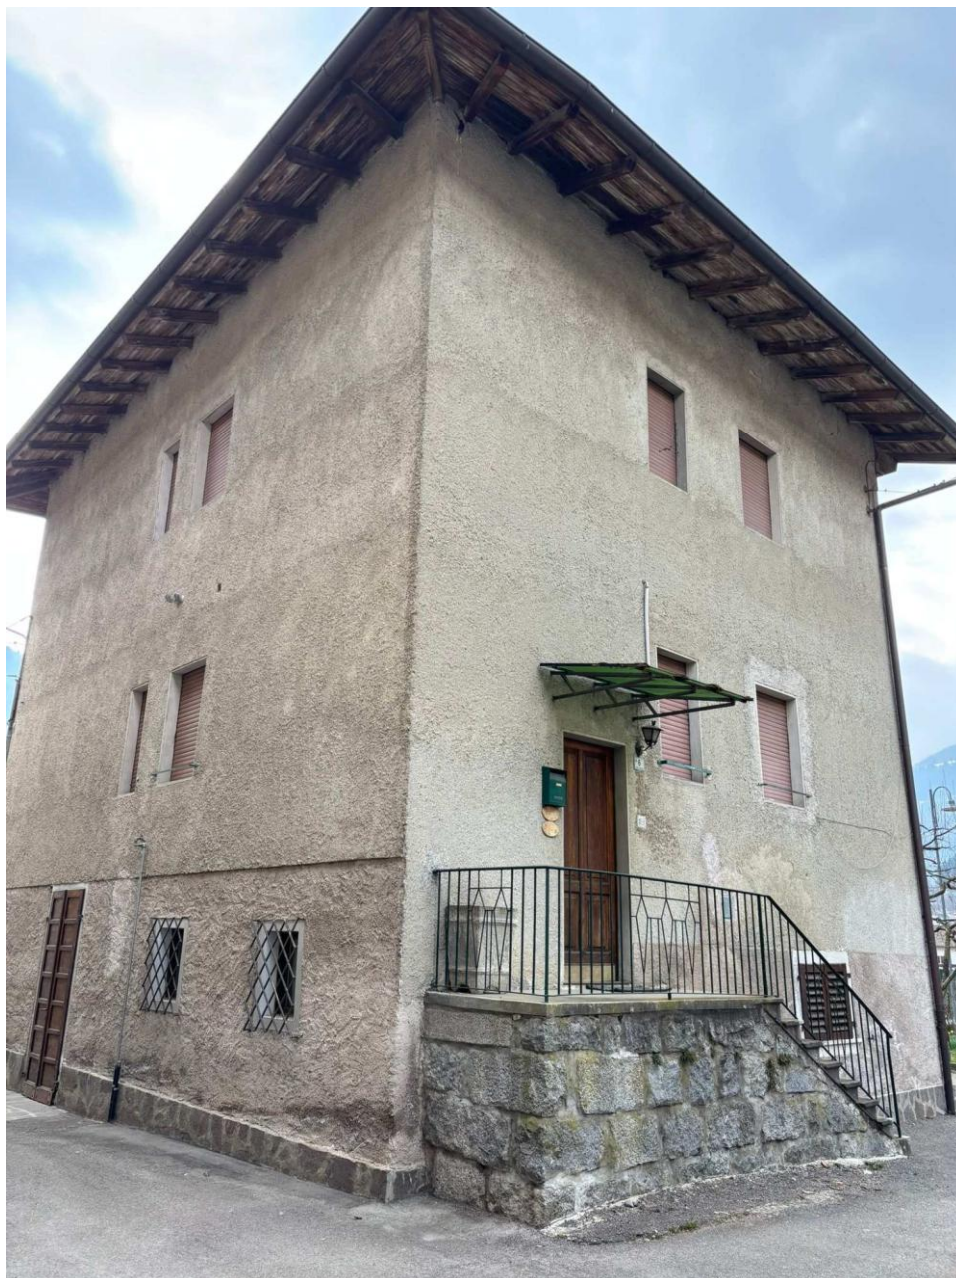
Prospetto laterale e retro

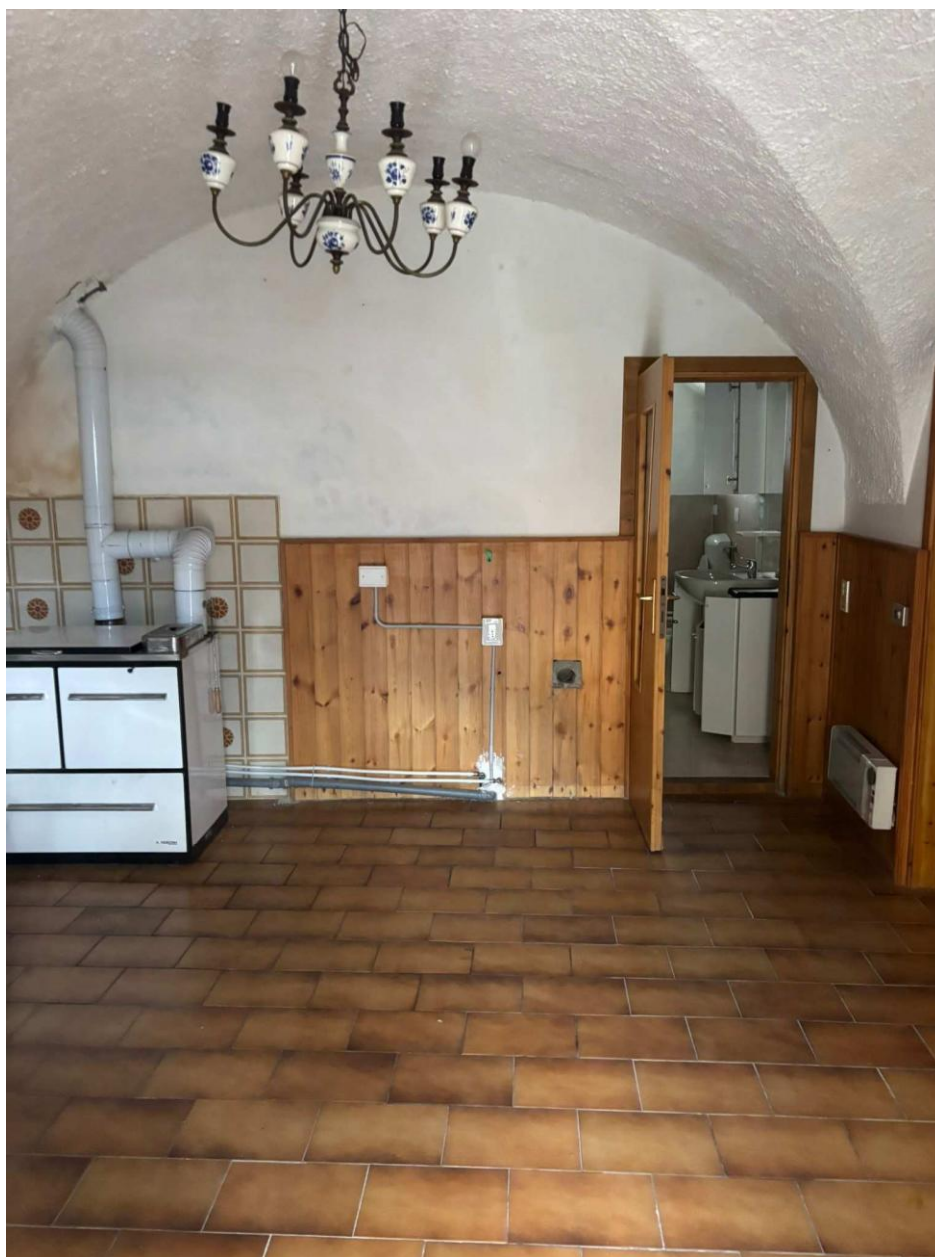
soggiorno presenta evidenti segni di umidità come in altre parti dell'alloggio; si tratta principalmente di umidità di risalita, nascosta dal perlinato applicato alle pareti.

Gli impianti non risultano più a norma con presenza di canaline a vista non opportunamente protette, soprattutto nella zona giorno, dove un tempo era installata la cucina.

Zona giorno

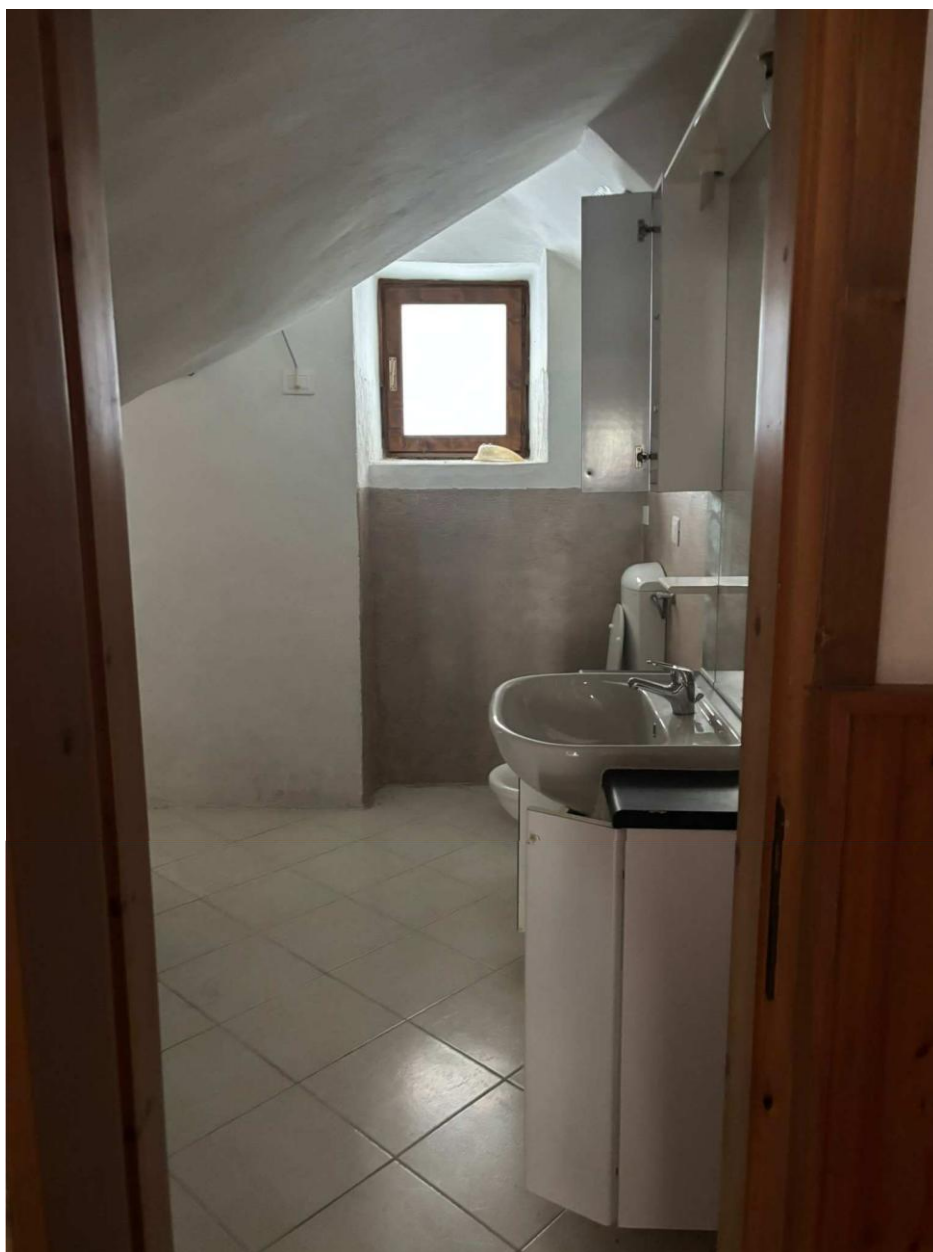
L'ambiente che risulta in condizioni migliori rispetto agli altri è il bagno, oggetto di una ristrutturazione più recente a differenza degli altri locali; all'interno del bagno è stato installato il boiler dell'acqua calda, fissandolo al soffitto del locale.

Bagno
