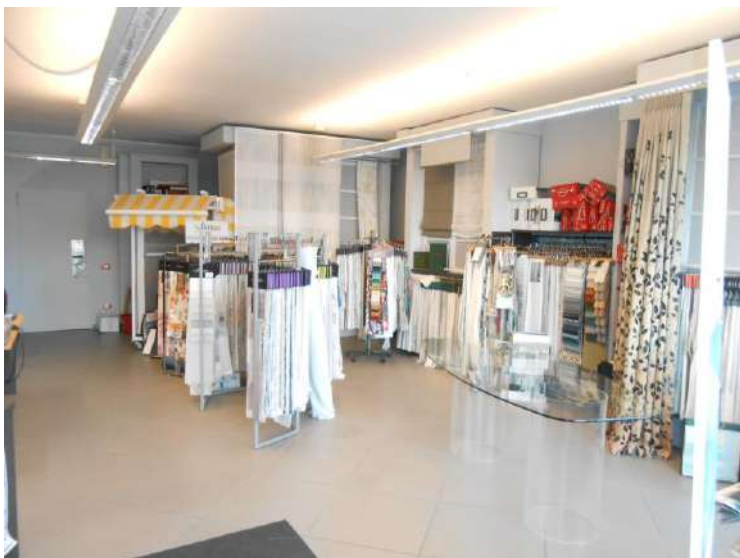
immagine 42 – realizzazione divisorio in cartongesso PT

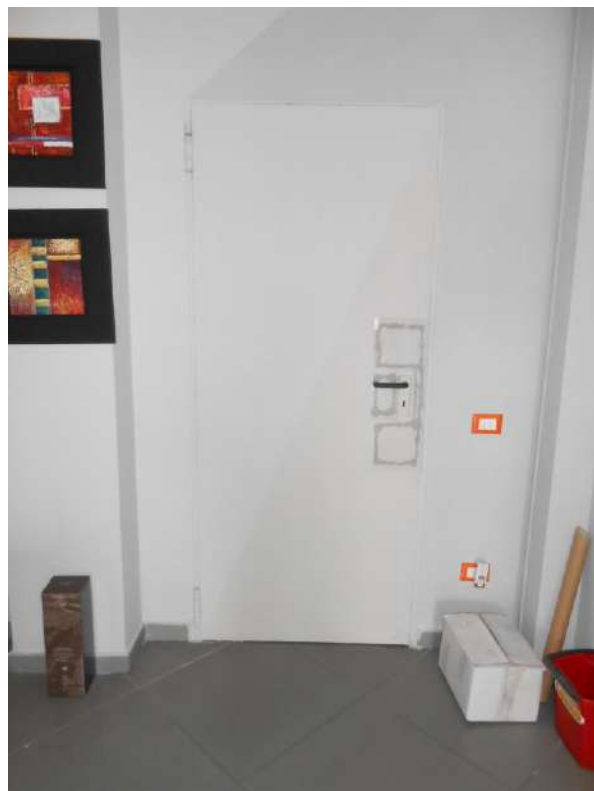
immagine 43 – riduzione apertura PT

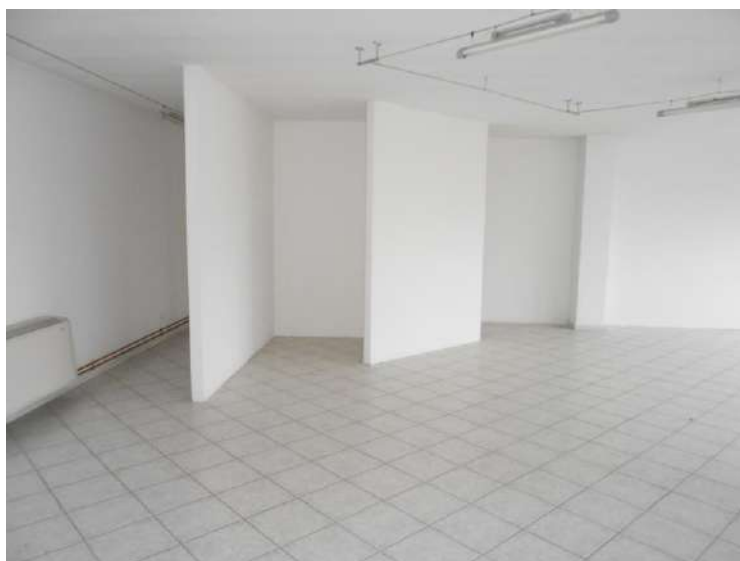
immagine 44 – realizzazione divisorio in cartongesso P1°

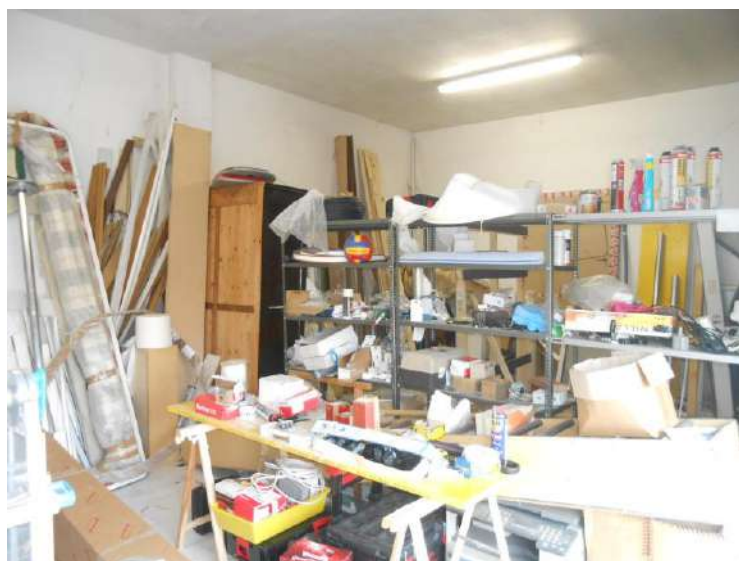
immagine 45 – mancata realizzazione o demolizione, divisorio rimesse PT
