**TRIBUNALE DI FERMO**  
**ESECUZIONI IMMOBILIARI**

**Es. Imm.R.G. N. 149/2021**

**NOTA PERITALE INTEGRATIVA**

L'immobile staggito riguarda un opificio, nella fattispecie un vecchio mulino del 1762 denominato "Mulino del Torrione" sito nel Comune di Montegranaro in C. da San Tommaso e distinto in Catasto al **foglio 2 particella 26 subalterno 3 categoria D1**

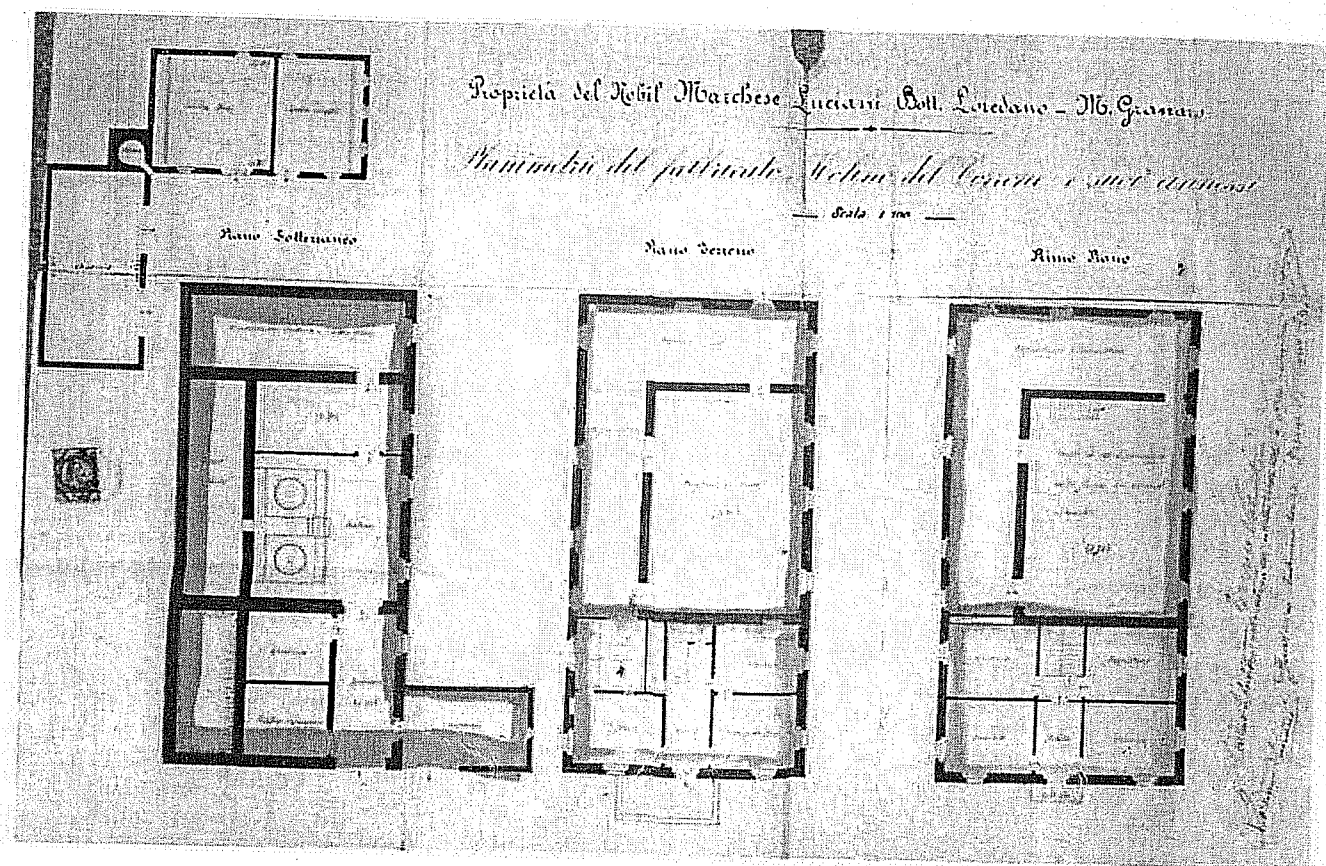
Il sub 3 della particella 26 ex sub 2 - soppresso per allineamento mappe - è la porzione evidenziata in verde, graffata con le particelle 29 e 71 del foglio 1 che costituiscono il canale di adduzione al mulino.

Il sub 1 è quello evidenziato in rosa, relativo alla porzione residenziale, graffato con particella 18 sub 2 del foglio 1
