# TRIBUNALE DI TERMINI IMERESE

SEZIONE ESECUZIONI IMMOBILIARI  
PROC. N. 39/2017 R.G.ES.

## RELAZIONE DI CONSULENZA TECNICA D'UFFICIO

LOTTO 1 e LOTTO 2

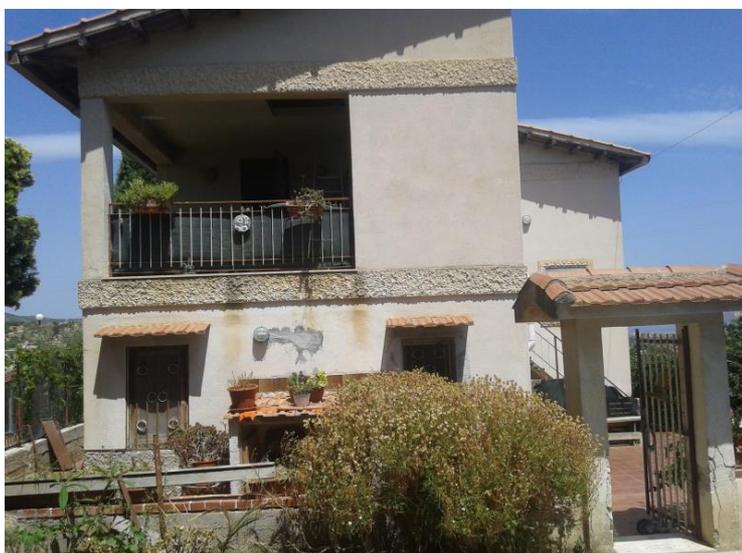
*Foto 1: prospetto esterno*

Gli intonaci esterni non si presentano deteriorati, ma come è possibile rendersi conto dalla documentazione fotografica sia di seguito riportata, che allegata alla presente perizia di stima, risultano datati e con evidenti segnali di usura del tempo dovuti principalmente agli agenti atmosferici.

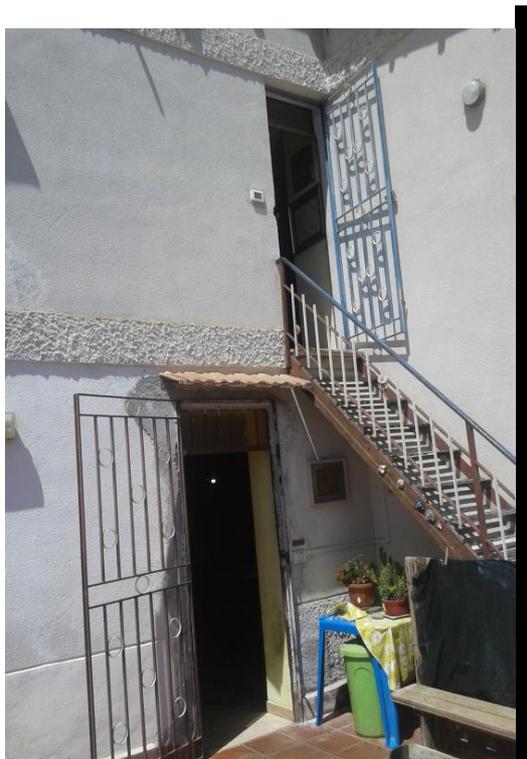
Esiste un corpo scala esterno in ferro che permette di collegare i due piani dell'abitazione.

*Foto 3: prospetto esterno "ingressi piano terra e primo piani collegati da scala esterna in ferro"*

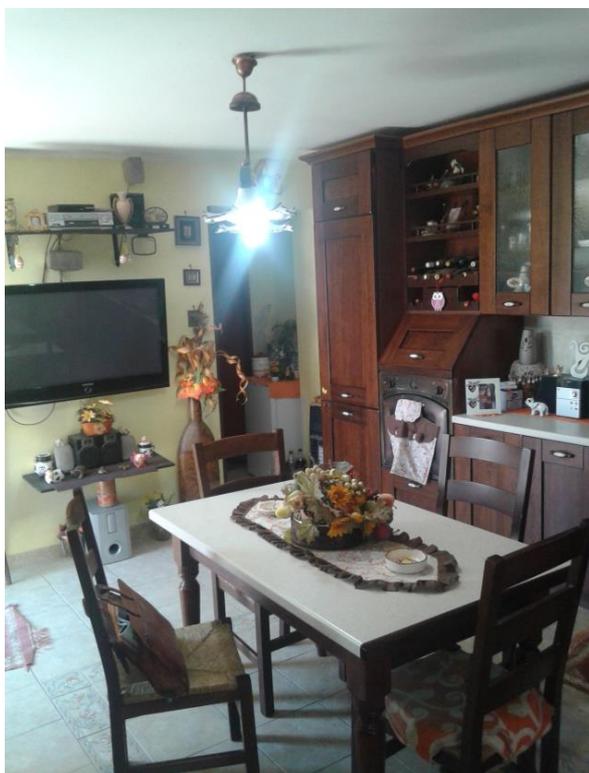
*Foto 5 : Cucina piano terra*

Le pareti dei vari ambienti sono ultimate con intonaco civile per interni, mentre i pavimenti interni dei vari ambienti sono in ceramica di mediocre qualità.

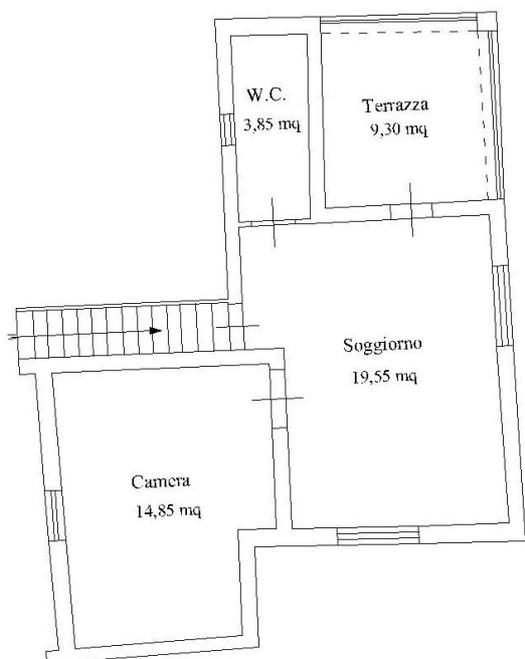
PIANTA PIANO PRIMO  
STATO ATTUALE

Si riporta di seguito la planimetria del piano terra e primo dell'immobile "Lotto 1" precedentemente descritto, relativamente allo stato reale dei luoghi, nel quale sono indicati la destinazione dei singoli vani con relative superfici nette:

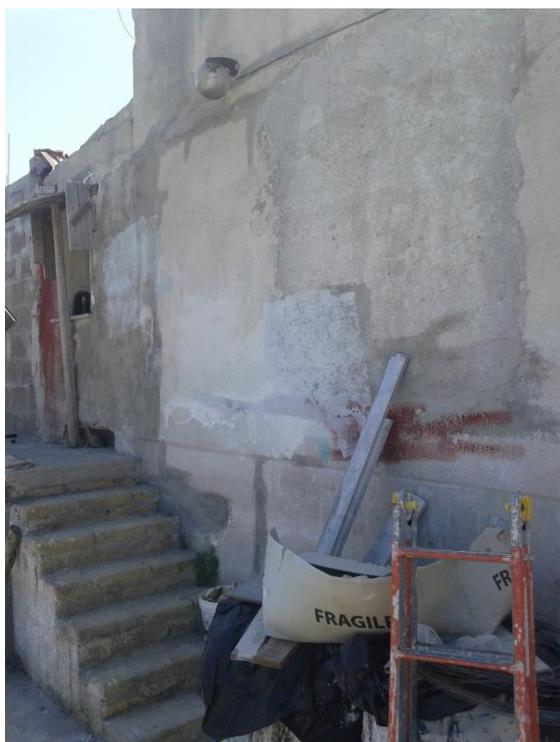
*Foto 1: prospetto esterno*

Quasi tutti i prospetti esterni non sono rifiniti con intonaco per esterni, infatti in alcuni tratti, come la parte di prospetto, in corrispondenza della tettoia in lamiera, è stato applicato solo lo strato di rinforzo in cemento, come la maggior parte dei prospetti esterni.

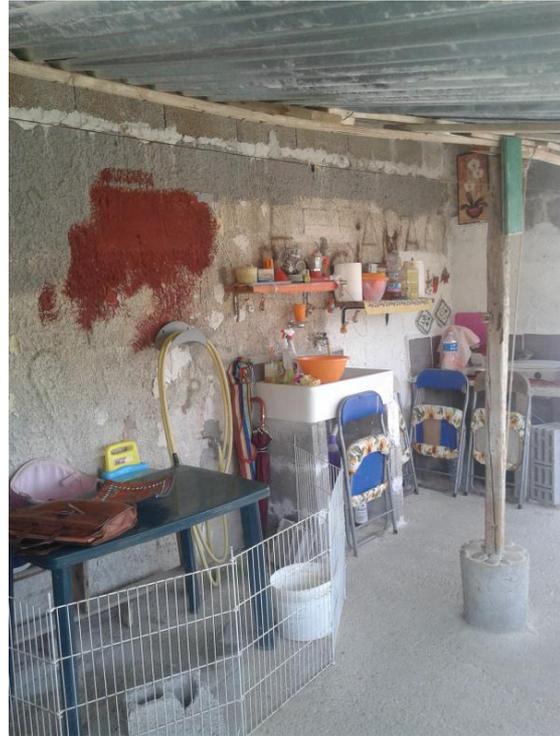
La tettoia esterna è realizzata con lamiera, e risulta appoggiata sui muretti perimetrali, e anche attraverso alcune travi con base in cemento, costituendo un manufatto molto precario.

*Foto 4: prospetto esterno con tettoia*

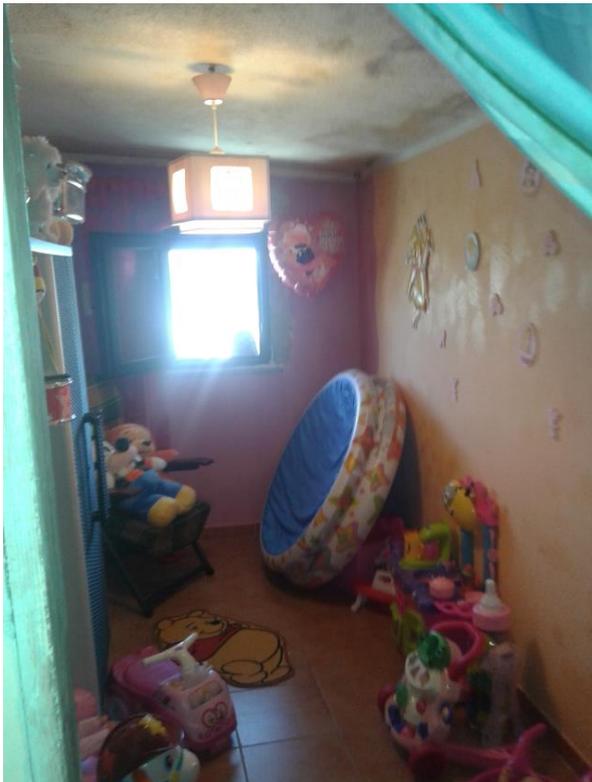
*Foto 5: camera*

In alcuni ambienti sono presenti nelle pareti tracce di umidità dovute presumibilmente ad infiltrazioni dalla copertura.

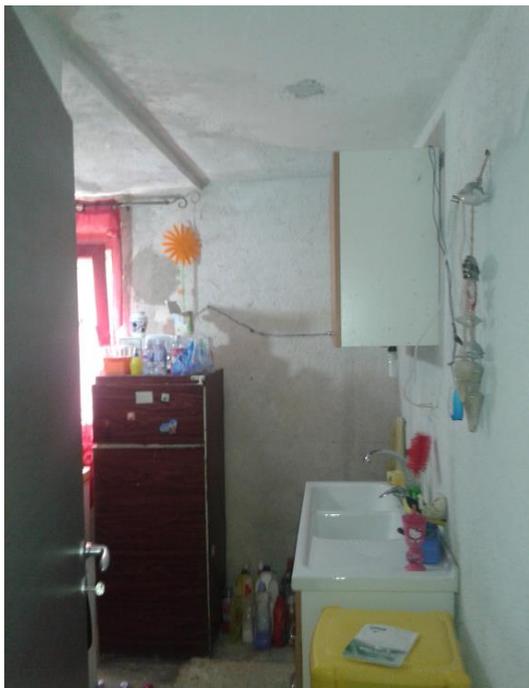
Le pareti dei vari ambienti sono ultimate con intonaco civile per interni, tranne il locale lavanderia che risulta ancora non rifinito con intonaco.

Foto 7: Lavanderia

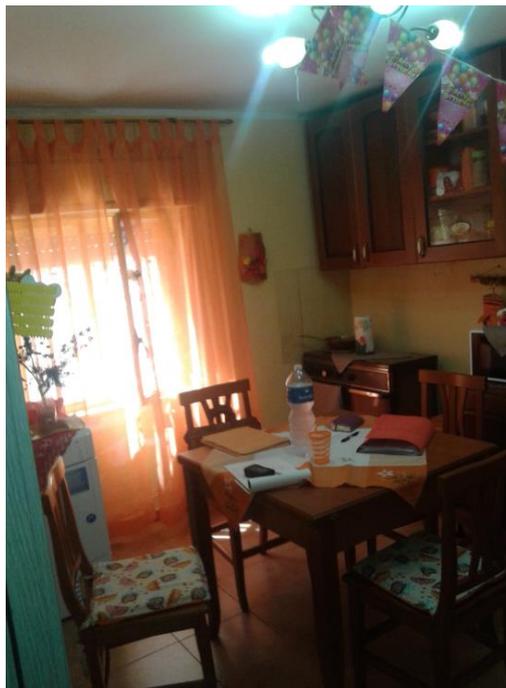
Foto 8: Cucina

I due locali meglio rifiniti sono la stanza da letto principale e la cucina rispetto agli altri ambienti.

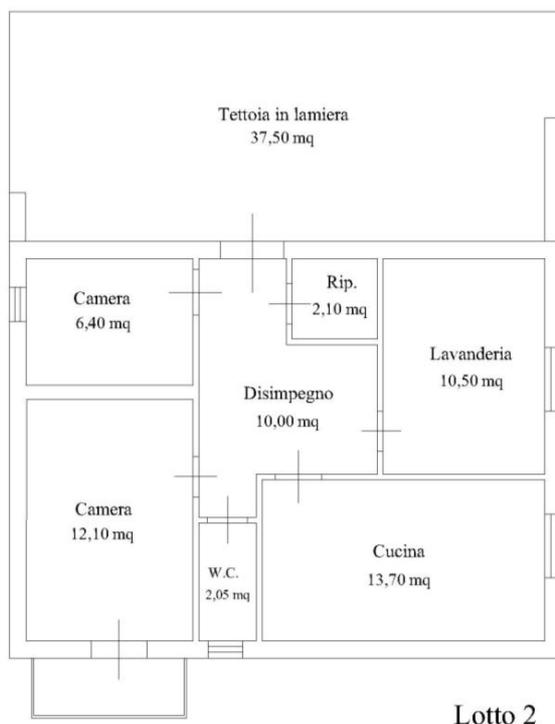
PIANTA PIANO TERRA  
STATO ATTUALE

Si riporta di seguito la planimetria del piano terra dell'immobile "Lotto 2" precedentemente descritto, relativamente allo stato reale dei luoghi, nel quale sono indicati la destinazione dei singoli vani con relative superfici nette:

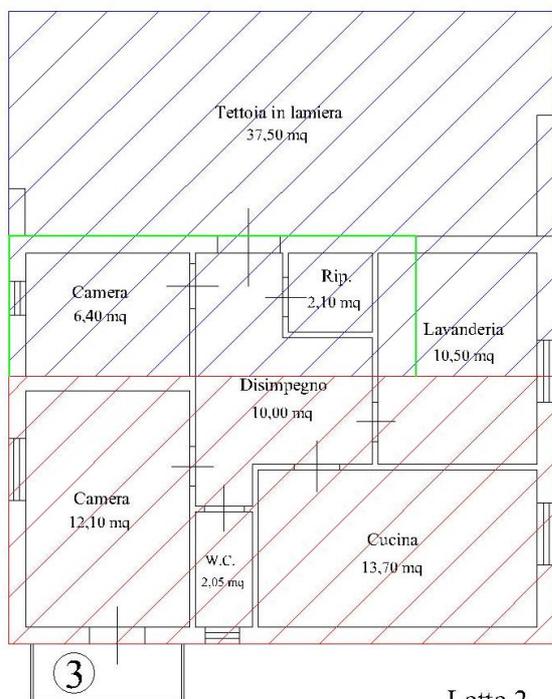
PLANIMETRIA IMMOBILE "LOTTO 2" RELATIVA ALLO STATO ATTUALE CON INDICAZIONE GRAFICA DELLE DIFFORMITA' RISCONTRATE CON LA PLANIMETRIA CATASTALE

In seguito ad attenta analisi cartacea e da attento sopralluogo effettuato in data 29/06/2017, si sono riscontrate delle difformità **sostanziali** tra la planimetria catastale dell'immobile rispetto allo stato attuale. Infatti confrontando la planimetria catastale con lo stato reale dei luoghi si è riscontrato che: la planimetria catastale è completamente difforme dalla planimetria dello stato attuale, infatti esiste una porzione di edificio completamente non rappresentato nella planimetria catastale, che è stato indicato nella planimetria dello stato attuale con opportuna indicazione grafica delle difformità

riscontrate con un tratteggio di colore blu, mentre la porzione di edificio rientrate nella sagoma della planimetria catastale è stata indicata con un tratteggio di colore rosso.

- Difformita' riscontrate tra planimetria catastale e stato attuale
- ① Parte di immobile non rappresentato in planimetria catastale
  - ② Parte di immobile rappresentato nella planimetria catastale ma con diversa distribuzione interna e diversa posizione infissi esterni
  - ③ Balcone in sostituzione dei gradini
  - Porticato esistente nella planimetria catastale trasformato in abitazione
