TRIBUNALE DI SPOLETO
SEZIONE ESECUZIONI IMMOBILIARI

RG 62/2020

RAPPORTO DI STIMA
DEL COMPENDIO IMMOBILIARE

LOTTO UNICO**1. IDENTIFICAZIONE DEI BENI IMMOBILI OGGETTO DI PIGNORAMENTO****1.1 Ubicazione**

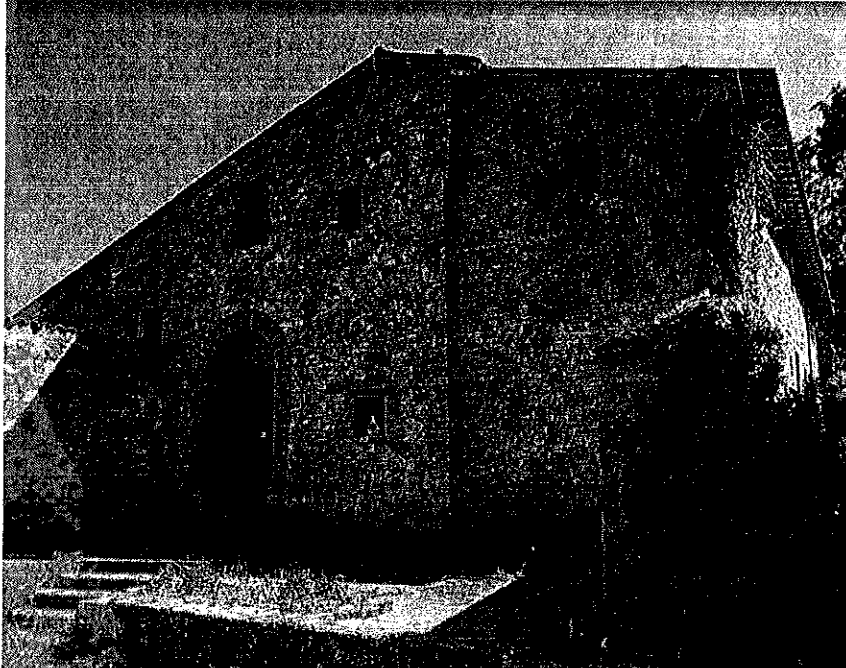
2.2.1 FABBRICATO "A" – Abitazione

Unità immobiliare a destinazione residenziale distribuita su due livelli (piano seminterrato e piano terra) con ingresso autonomo ad entrambi i piani. Il piano 1[^] dell'immobile appartiene ad altra Ditta.

Il piano seminterrato risulta con alcune pareti contro terra e con il lato maggiore che si apre su un portico collegato a due piccoli vani e, all'interno del fabbricato, con un grande salone e cucina.

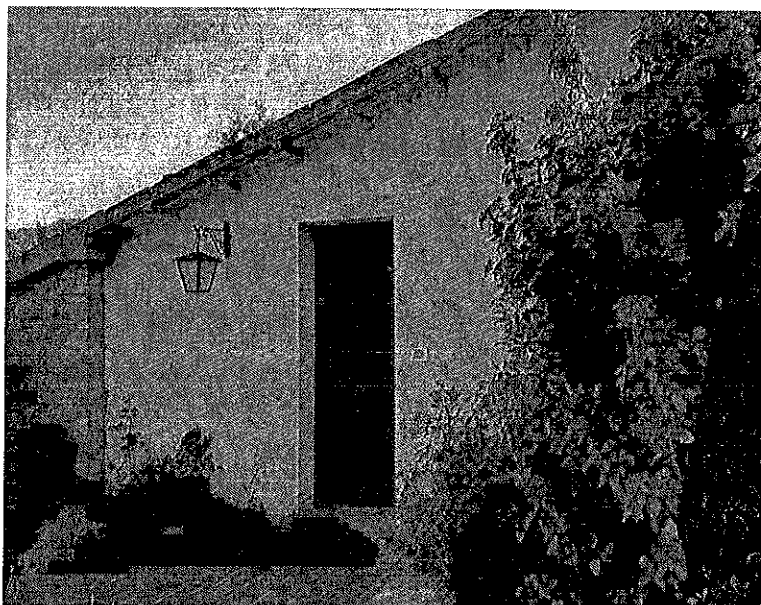
Relativamente ai locali trasformati abusivamente in appartamento si rileva che gli stessi sono in mediocri condizioni di manutenzione con presenza di umidità da risalita. Le pareti sono al civile con pavimenti in cotto toscano ed impianti sottotraccia.

Nella foto a lato è ben visibile l'ingresso ottenuto dall'abusiva chiusura di parte del portico.

Le rifiniture presenti sono da rifare integralmente ed inoltre tale destinazione al momento non è autorizzata, seppur potenzialmente sanabile.

- Tamponatura di una porzione di portico al piano S1/T e realizzazione di appartamento
- Cambio di destinazione dei locali silos in appartamento

Le difformità sono sanabili con un costo, complessivo di oneri per progettazione, stimato in € 12.000,00

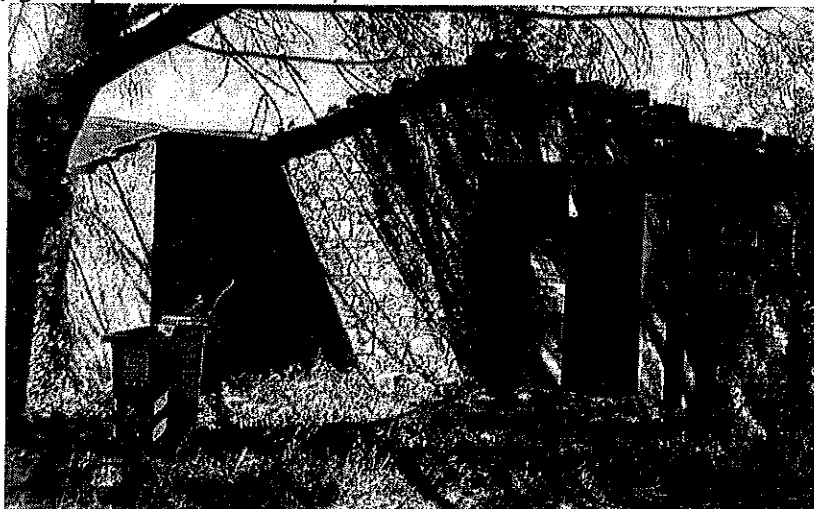
2.2.2 FABBRICATO "B" – Annesso rurale
(Fg 131 part 77 sub 2 e sub 9)

Unità immobiliare su due livelli (piano seminterrato e piano terra) già destinata a porcile, magazzino e rimessa attrezzi.

Si tratta di annesso rurale fatiscente
