## TRIBUNALE DI PARMA

### RELAZIONE DI STIMA

**ESECUZIONE IMMOBILIARE:** n. 90/2020

Unità immobiliari site in Borgo val di Taro (PR) – Località Ostia P.se n. 58

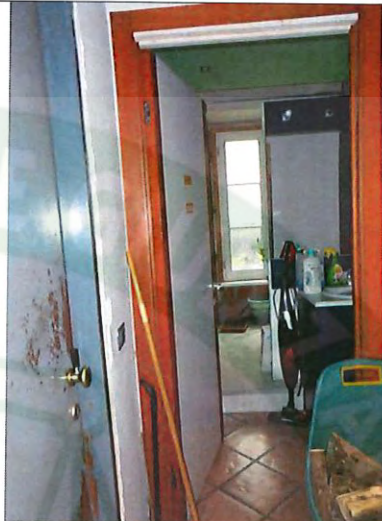
DISIMPEGNO E BAGNO IN CORSO  
DI COSTRUZIONE

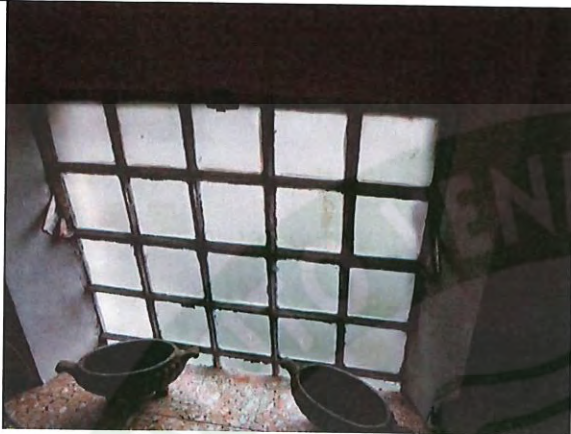
degrado finestrini vano scala

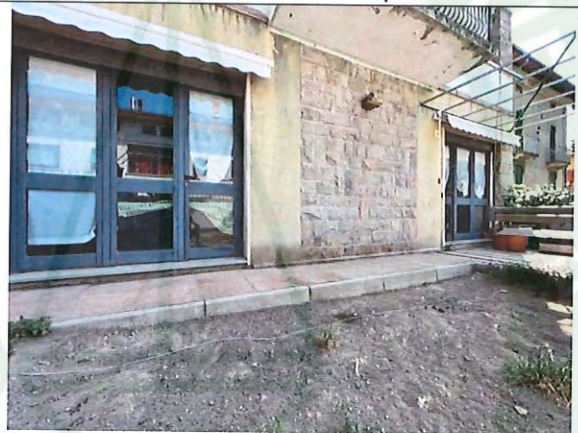
annerimenti nell'intradosso della soletta dei balconi
