# TRIBUNALE DI VELLETRI

Perizia dell'Esperto ex art. 568 c.p.c. Arch. D'Auria Giovanna, nell'Esecuzione Immobiliare 616/2017 del R.G.E.

- **Bene N° 1** – Porzione immobiliare: Appartamento ubicata nel Comune di Valmontone (RM) – Via Valle San Paolo, n. 5.

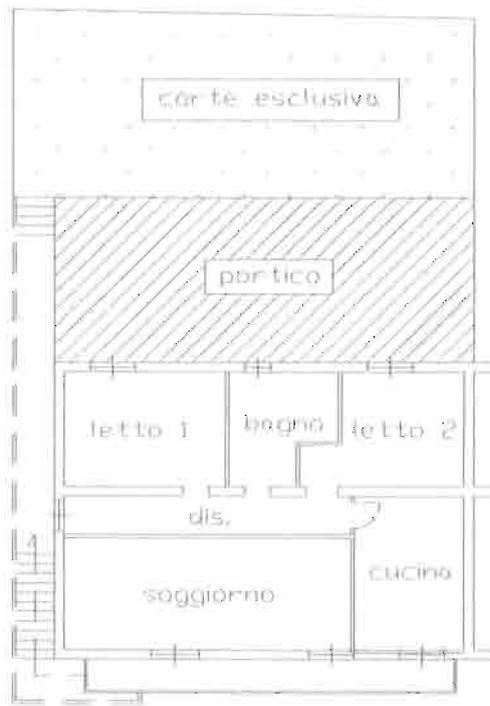
FIGURA 1 : RILIEVO PLANIMETRICO (ANTE-OPERAM)

(\*) : La superficie netta e lorda in tabella sono riferite alla divisione originale degli spazi interni "ante-operam" riportata in fig. 1, senza influenzare il calcolo della superficie convenzionale.

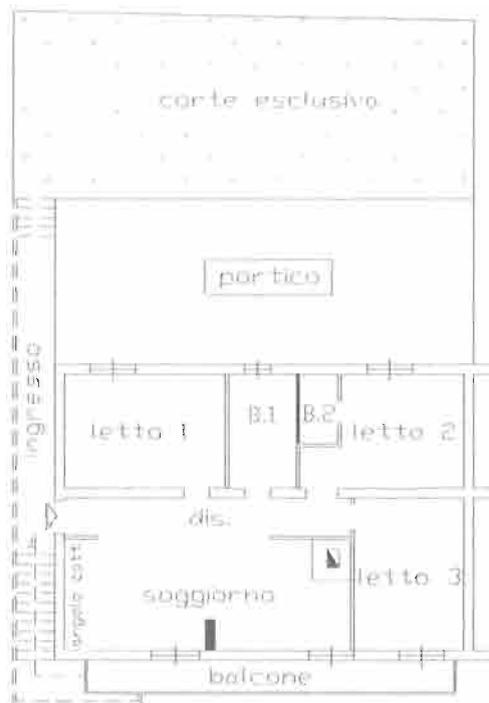
FIGURA 2 : RILIEVO PLANIMETRICO (POST-OPERAM)

- la cucina è stata modificata in una terza camera da letto;
- il soggiorno è diventato un ambiente unico insieme all'angolo cottura ed è stato aggiunto un camino allacciato alla canna fumaria preesistente;
- il bagno è stato diviso per mezzo di pannello in cartongesso per ricavare un secondo bagno con accesso dalla camera dalla seconda camera da letto (Vedi Rilievo planimetrico post operam- Fig. 2).

- Demolizione parziale del tramezzo di divisione disimpegno e soggiorno;
- Spostamento cucina nel soggiorno;
- Costruzione di un muretto divisorio in cartongesso di altezza 1,50 mt posto tra l'angolo cottura ed il soggiorno;
- Costruzione di un camino nel soggiorno allacciato alla canna fumaria preesistente;
- Costruzione di un tramezzo per l'ottenimento di un secondo bagno.

Si evidenzia che i tramezzi costruiti sono in cartongesso.

- Demolizione del tramezzo tra soggiorno e disimpegno;
- Costruzione di un tramezzo in cartongesso per ottenere un secondo bagno;
- Costruzione di un camino nel soggiorno collegato alla canna fumaria già esistente;
- Diversa disposizione degli spazi interni ( la cucina è diventata la terza camera da letto).

Tali modifiche interne apportate possono essere sanate presentando una CILA in sanatoria pari ad € 1000,00 aggiungendo a questi i costi di segreteria e del tecnico incaricato ed inoltre, il costo della presentazione del DOCFA per la regolarizzazione della non conformità alla planimetria catastale.
