**TRIBUNALE ORDINARIO MILANO**  
**Sezione esecuzioni immobiliari**

**PROCEDURA DI ESECUZIONE IMMOBILIARE**  
**R.G. 1530 / 2019**

**RAPPORTO DI VALUTAZIONE IMMOBILIARE**  
**LOTTO UNICO**

beni immobili situati in  
**POZZO D'ADDA (MI) – VIA AI CAMPI 2/4**

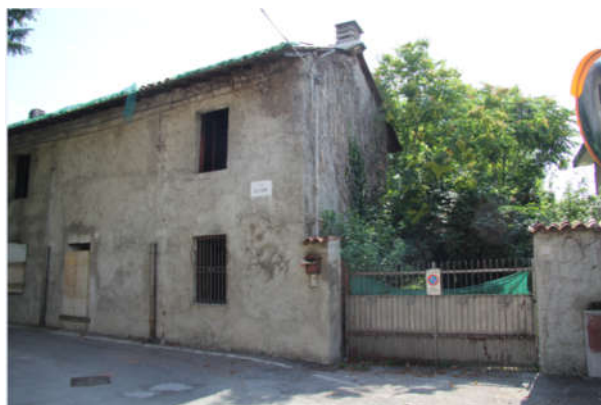
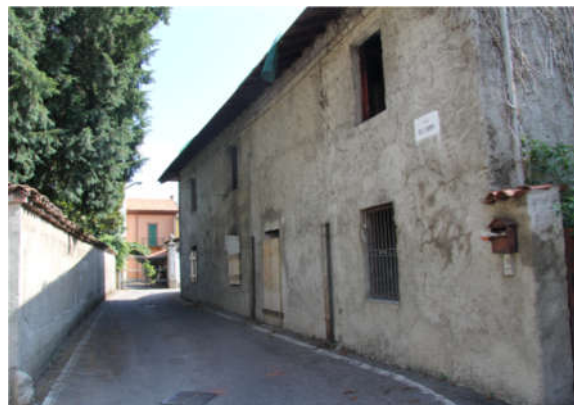
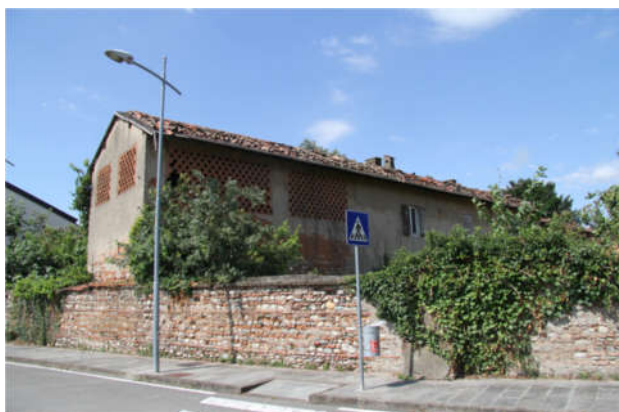
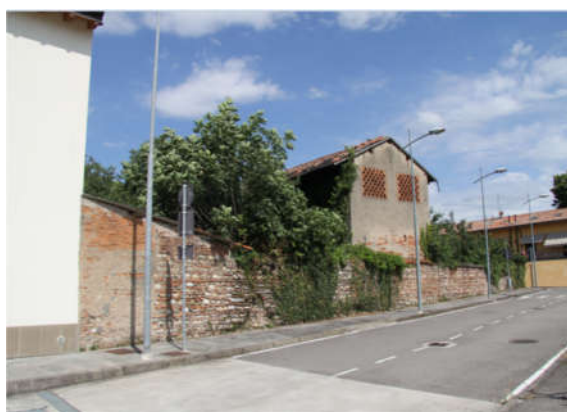
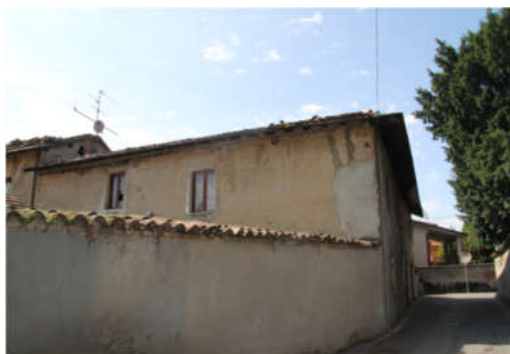
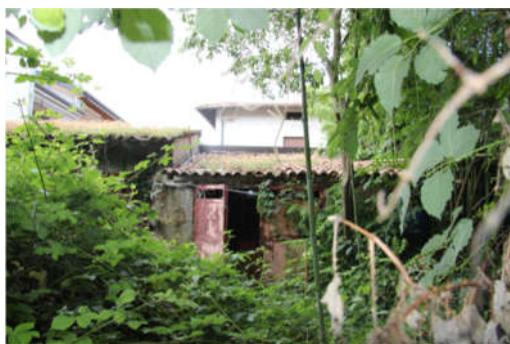
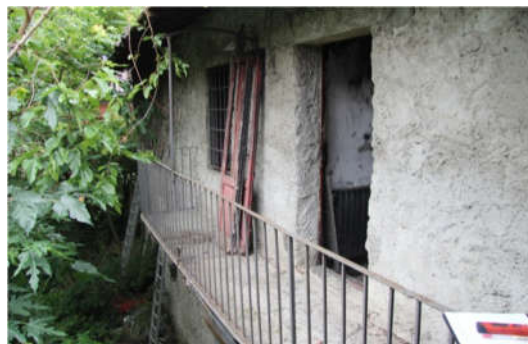
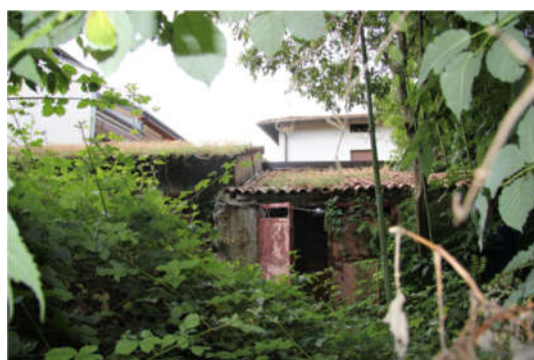
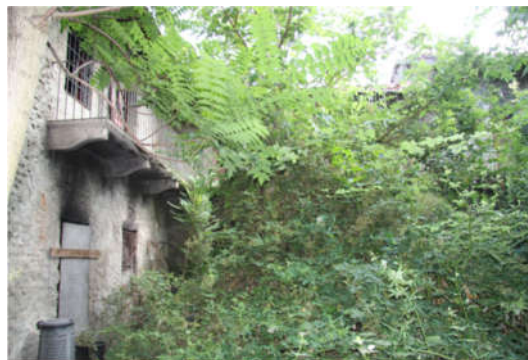
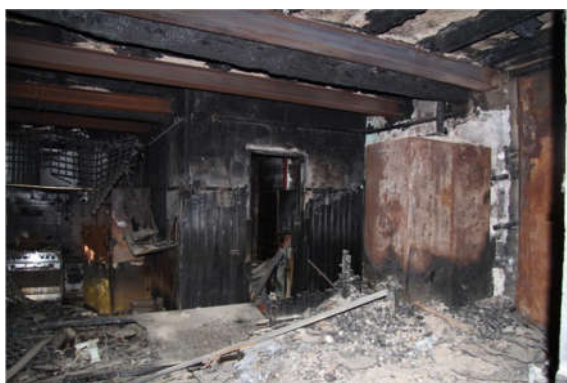
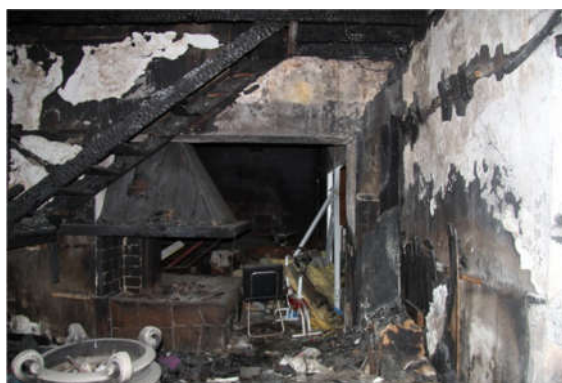
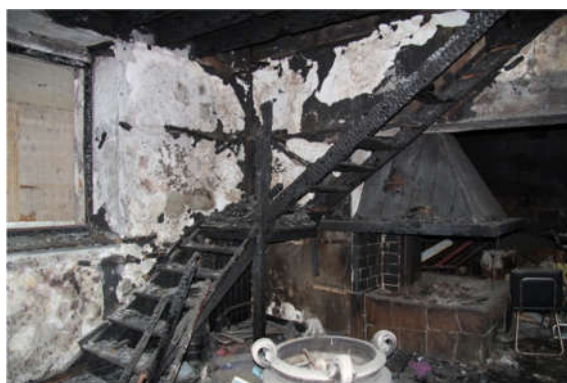
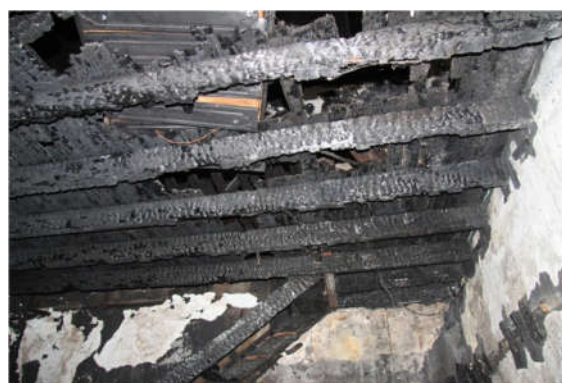
**L'intero compendio risulta in stato di totale abbandono e degrado:** l'area cortilizia è completamente infestata da arbusti e rampicanti al punto di rendere praticamente irraggiungibile la parte terminale del fabbricato residenziale e completamente inaccessibile quella dei depositi/autorimesse.

Parte del corpo di fabbrica verso pubblica via è stata oggetto anche di un incendio a cui non sono mai seguite opere di ripristino o messa in sicurezza.

**Parte del manto della copertura verso la pubblica via e lotto confinante a nord risulta pericolante** in alcune zone per il distaccamento di coppi nonostante gli interventi di messa in sicurezza che negli anni sono stati attuati.
