TRIBUNALE DI SPOLETO
SEZIONE ESECUZIONI IMMOBILIARI

RG 47/2020

RAPPORTO DI STIMA
DEL COMPENDIO IMMOBILIARE

Il bene oggetto di stima è costituito da un complesso immobiliare, distribuito su sei corpi di fabbrica, ubicato in Comune di Nocera Umbra, Loc. Parrano.

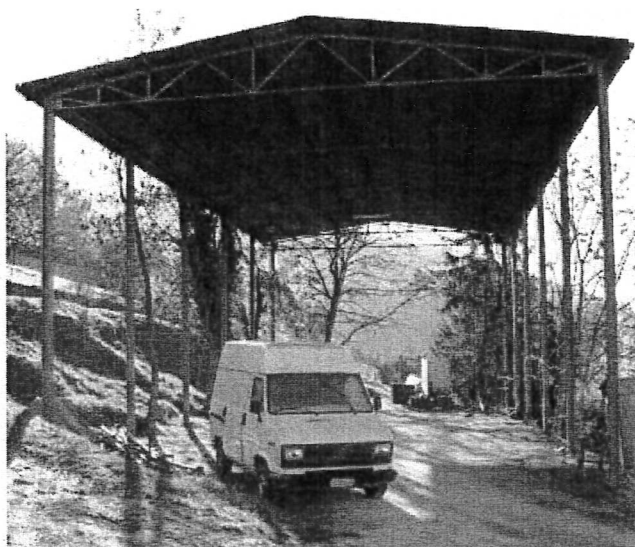
FABBRICATO C

Fienile con struttura portante in ferro, tetto a falde con capriata metallica e copertura in onduline di fibrocemento.

Superficie complessiva di mq 210

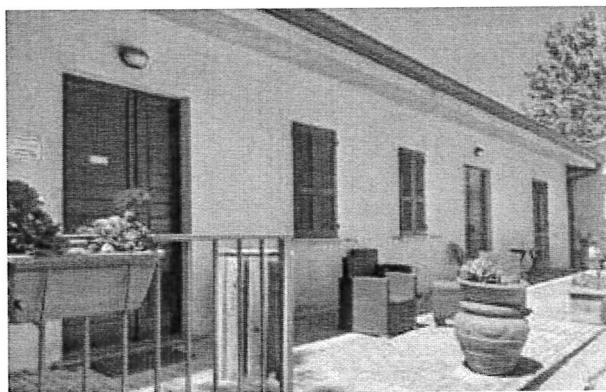
FABBRICATO D

Fabbricato ad uso agriturismo elevato su due piani con struttura portante in cemento armato, mura perimetrali in blocchi di cemento; facciate esterne intonacate e tinteggiate; tetto a falde con manto di copertura in tegole.

Lo stato d'uso generale è buono, così pure il contesto di zona, con assenza di degrado urbanistico.

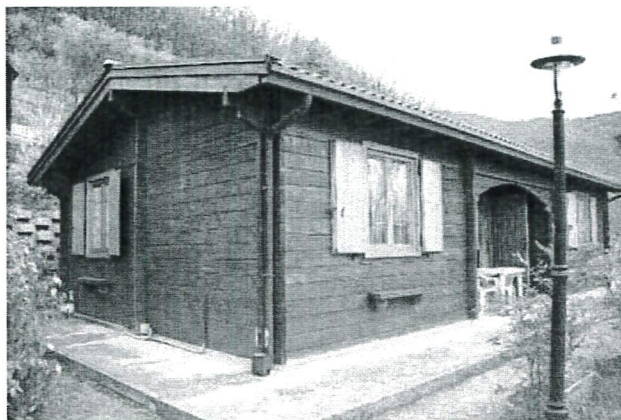
Il fabbricato è limitrofo ad una piscina, comprensiva, dotata di accessori ed attrezzature per la depurazione dell'acqua nonché di due cabine in legno adibiti a spogliatoio con doccia esterna. La vasca è di forma rettangolare della superficie balneabile di ml14 per 7 con un'altezza media di ml 2; presenta camminamenti bordo vasca in monocottura, finitura del bordo vasca in cemento marmorizzato e interno vasca in linoleum con scala di accesso in acciaio.

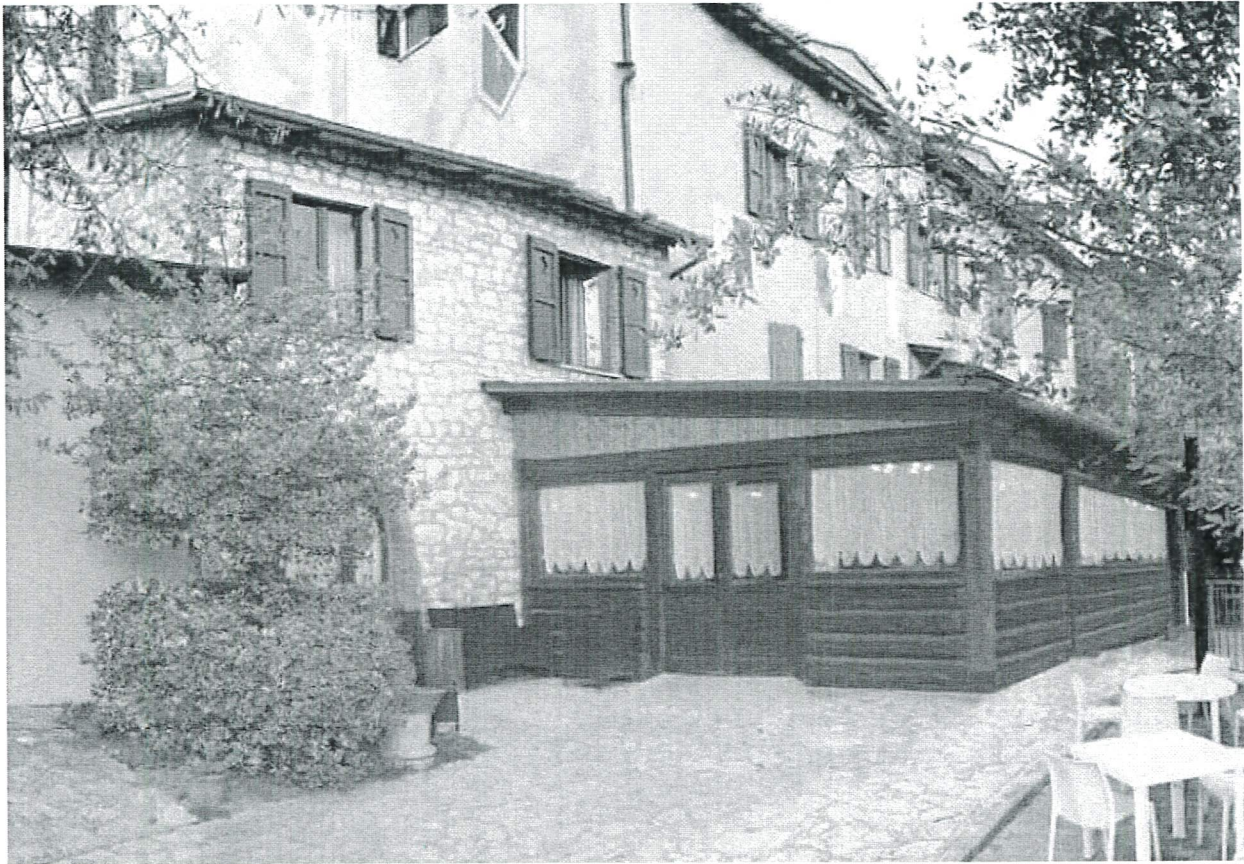
FABBRICATO G

Fabbricato ad uso agriturismo e ristorante elevato su due piani oltre piano terra, con struttura portante in muratura, mura perimetrali in pietra; facciate esterne parte intonacate e tinteggiate; tetto a falde con manto di copertura in coppi

Lo stato d'uso generale è buono, così pure il contesto di zona, con assenza di degrado urbanistico.

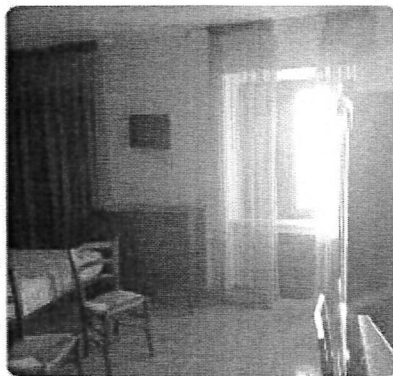
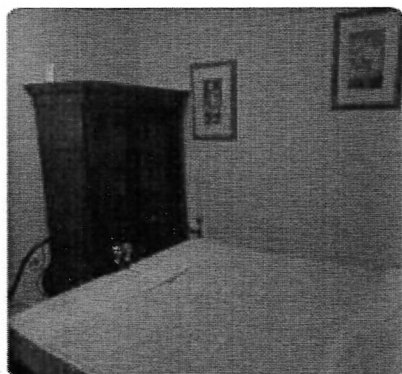
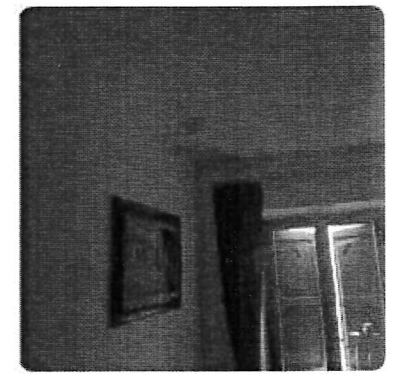
Le pareti sono intonacate al civile e tinteggiate; i pavimenti sono in monocottura mentre i rivestimenti dei bagni sono realizzati in piastrelle di ceramica. Infissi in legno con porte interne in legno tamburato. Sufficiente la dotazione impiantistica con riscaldamento a termosifone e impianto elettrico sottotraccia. Si evidenziano numerose tracce di umidità proveniente dal tetto.

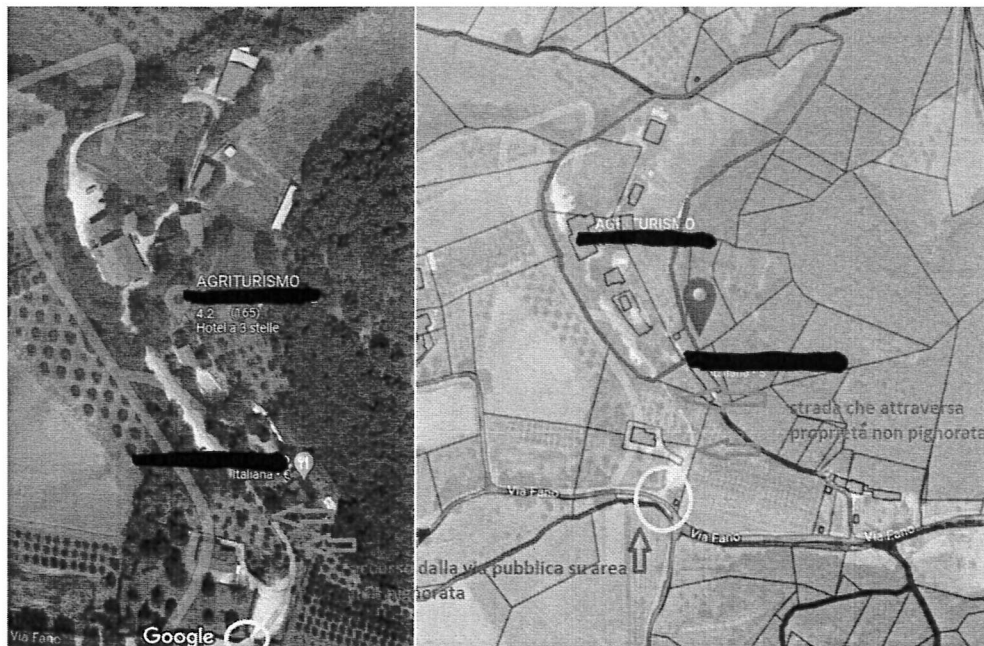
Si rileva che l'accesso al fondo avviene tramite strada interpoderale che si immetta da via Fano attraversando per un breve tratto un'area non pignorata. Oggi, essendo le due aree della stessa proprietà non vi sono problemi di accesso ma, una volta venduta, si rende necessaria la costituzione di servitù coattiva per fondo intercluso.
