**Esec. Immob.
R.G.E. 48/21**

TRIBUNALE DI LATINA

[ALLEGATO N.1]

Descrizione e Analisi documentale dei beni oggetto di valutazione identificati catastalmente al FG.162 part.956 sub.30 Cat. C/1. - sub.31 Cat.C/1 Ubicazione: Viale Adriatico n.10 n.12 trav. Viale Tirreno, Cisterna di Latina (LT).

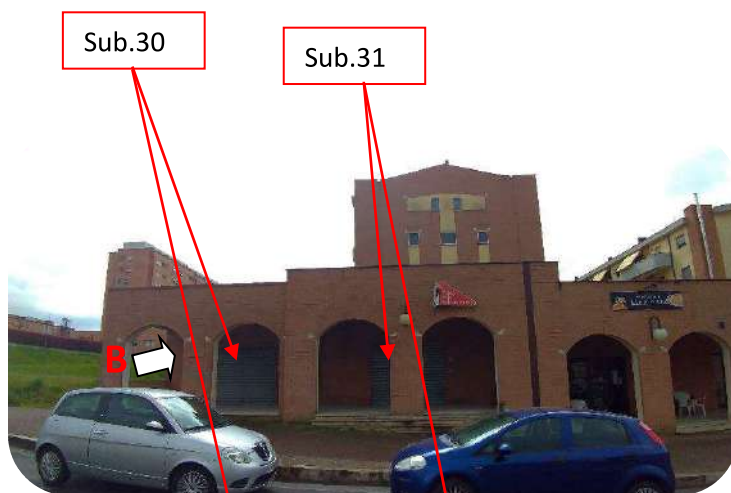
foto A

Le unità immobiliari oggetto della procedura in esame sono rappresentate da due locali commerciali posti al piano terra di un complesso residenziale in un'area porticata dove sono presenti altre attività commerciali.

foto degli immobili oggetto della valutazione (01.04.2022)
