# TRIBUNALE DI GROSSETO

n. 174/2017

## CONSULENZA TECNICA

“VALUTAZIONE IMPIANTI”

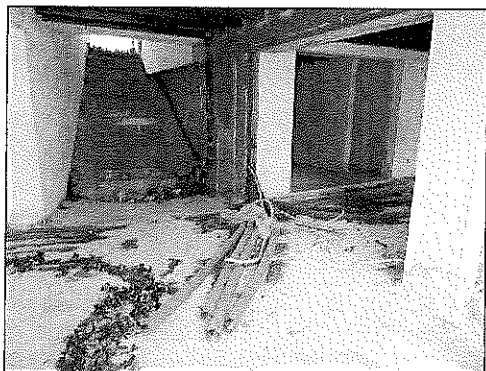
Sono visibili tubazioni flessibili in PVC predisposte per la posa dei cavi necessari per la realizzazione di impianti (impianto elettrico, impianto telefonico e/o dati, impianto distribuzione del segnale TV,...) (vedi foto nn. 1, 2, 3 e 4).

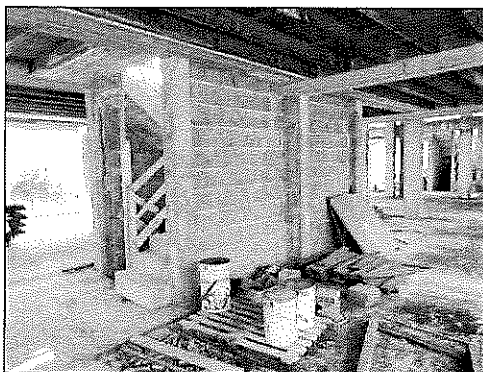
Il fabbricato identificato come “**FABBRICATO B**”, è allo stato rustico e quindi privo di finiture interne, infissi interni ed esterni; sono state fino ad oggi realizzati il telaio in conglomerato cementizio armato, gli orizzontamenti (solai) e ALCUNE tamponature in laterizio (vedi foto nn. 20, 21, 22 e 23).

**Attualmente NON RISULTA PRESENTE NEL SUDETTO FABBRICATO NESSUNA PREDISPOSIZIONE DI IMPIANTO TECNOLOGICO.**
