VALUTAZIONE IMMOBILE

Via Roggia Molina, 6/B – Fraz. Mairano - Casaletto Lodigiano (LO)
Foglio: 4 - Particella: 610 – Subalterno 16 (Cat. A/2)

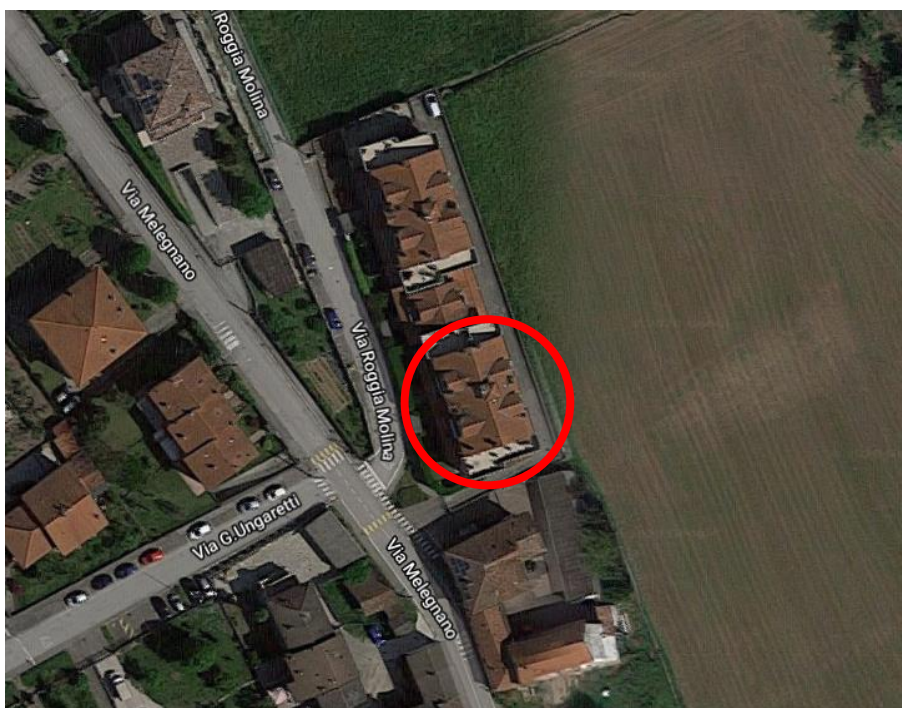
L'appartamento si trova all'interno di un edificio plurifamiliare ad uso residenziale costituito da tre piani fuori terra, ed un piano seminterrato destinato a rimessa e cantine.

La struttura portante sembrerebbe essere realizzata in calcestruzzo per la porzione interrata, travi e pilasti in c.a., solai realizzati in laterocemento. Le murature di tamponamento sono in laterizio finito ad intonaco civile.

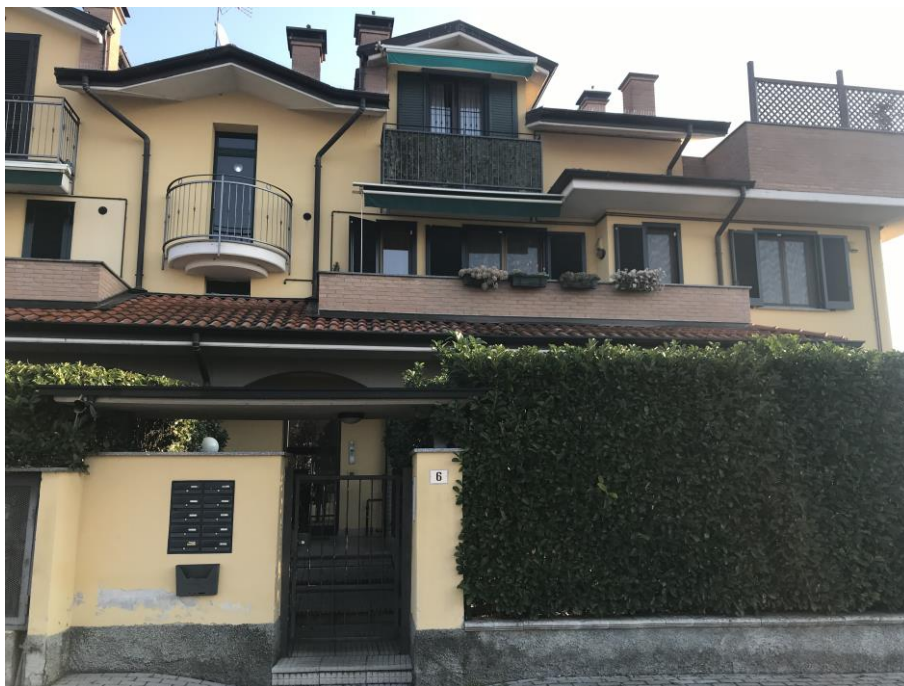
L'unità immobiliare ha accesso dal cortile comune dello stabile al piano strada e, per il tramite del vano scala, si approda al pianerottolo di accesso.

E' composta da un locale principale, cucina, disimpegno, bagno e balcone.

L'abitazione si presenta con distribuzione interna e finiture riconducibili alla configurazione originaria, dotato dei servizi idraulico, elettrico e di riscaldamento (quest'ultimo autonomo costituito da caldaia a gas interna e termosifoni in alluminio).

Nell'insieme l'u.i. si presenta in buone condizioni di manutenzione.
