**TRIBUNALE DI NAPOLI NORD**

R.G.E 464-2016

*RELAZIONE DI CONSULENZA TECNICA DI UFFICIO*

*C.T.U.: ARCH. MIRELLA VENTRONE*

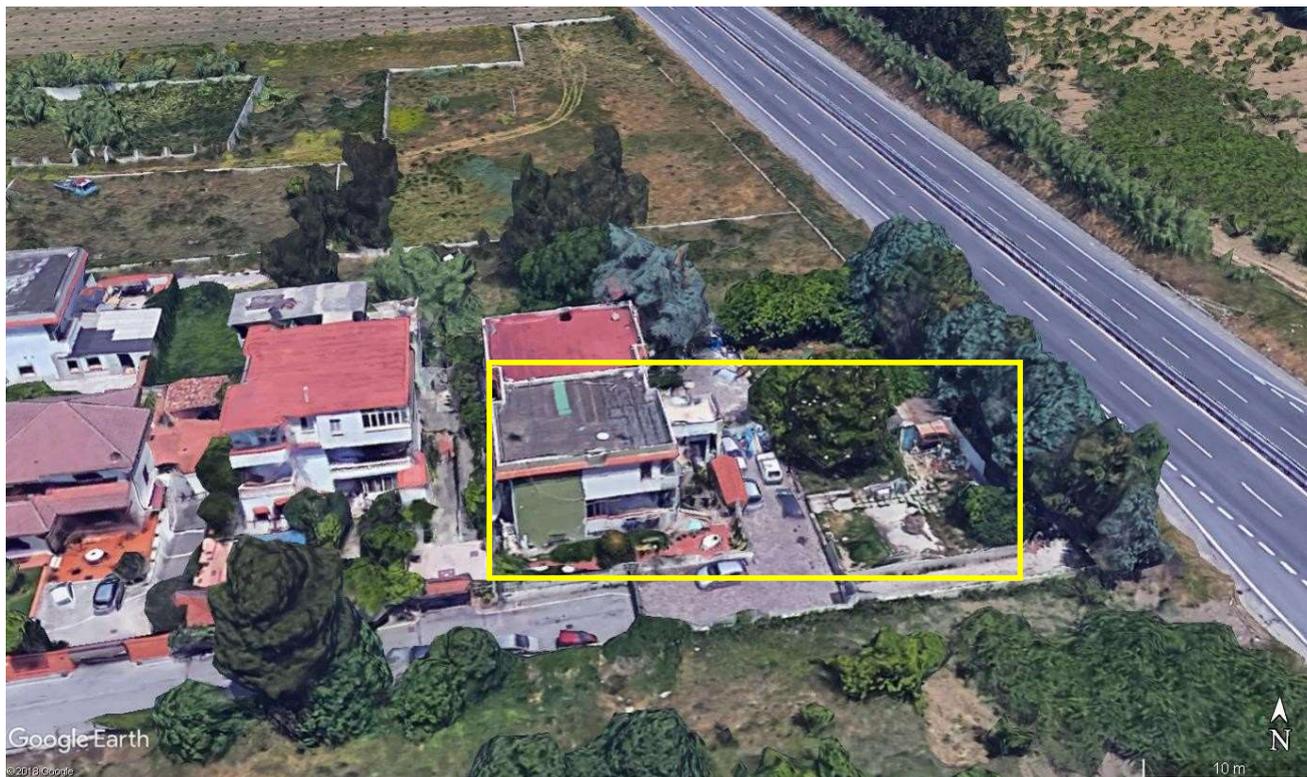
*Sovrapposizione mappa catastale con foto satellitare*

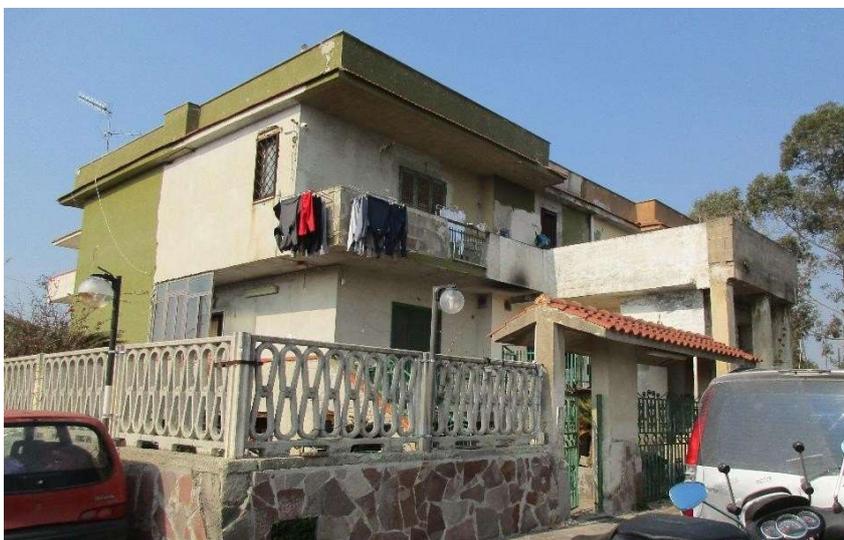
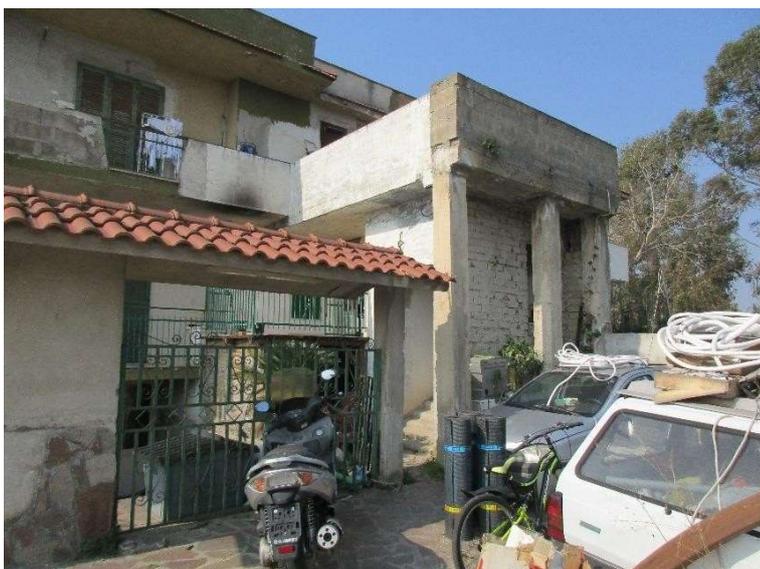
*Veduta esterna del fabbricato dalla corte esterna e ingresso*

Le facciate del fabbricato sono trattate ad intonaco tinteggiato ed in parte risultano ancora allo stato grezzo; gli infissi delle finestre sono in alluminio a battenti; (cfr.all.8), terrazzo a lastrico e pavimentazione esterna in lastroni di cemento.

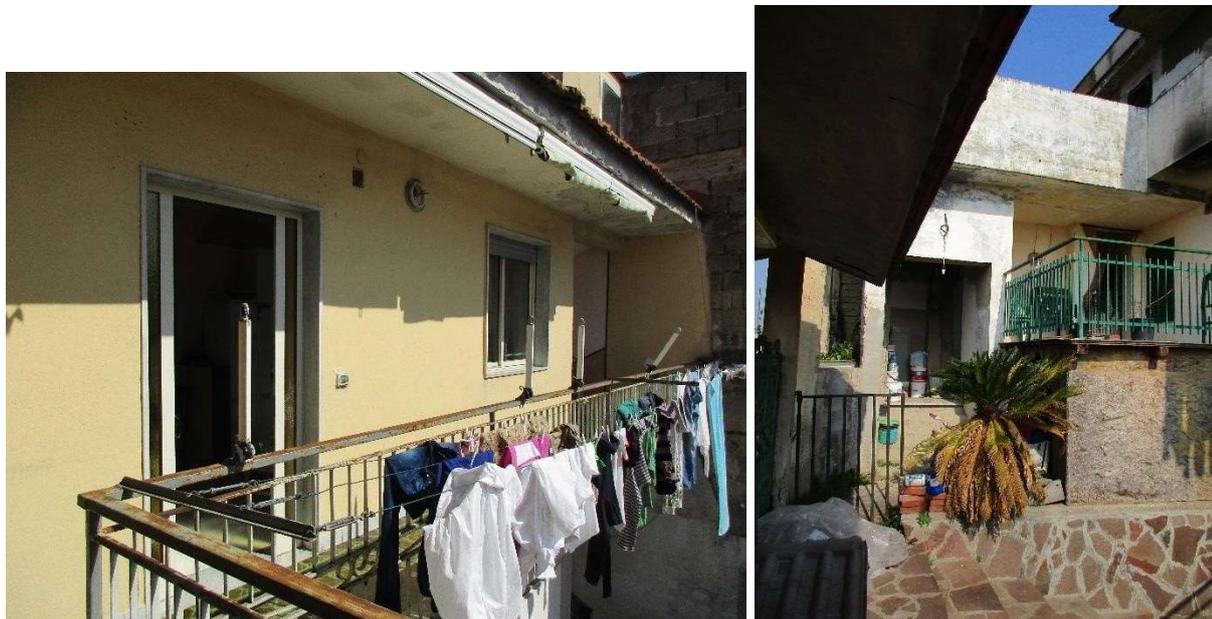
*Ingresso: particolare dell'esterno del fabbricato*

Le condizioni dell'immobile non sono buone. In sede di accesso si evidenziavano delle perdite dal lastrico di copertura nel bagno e nelle camere del primo piano. Parte del fabbricato si trova allo stato grezzo.

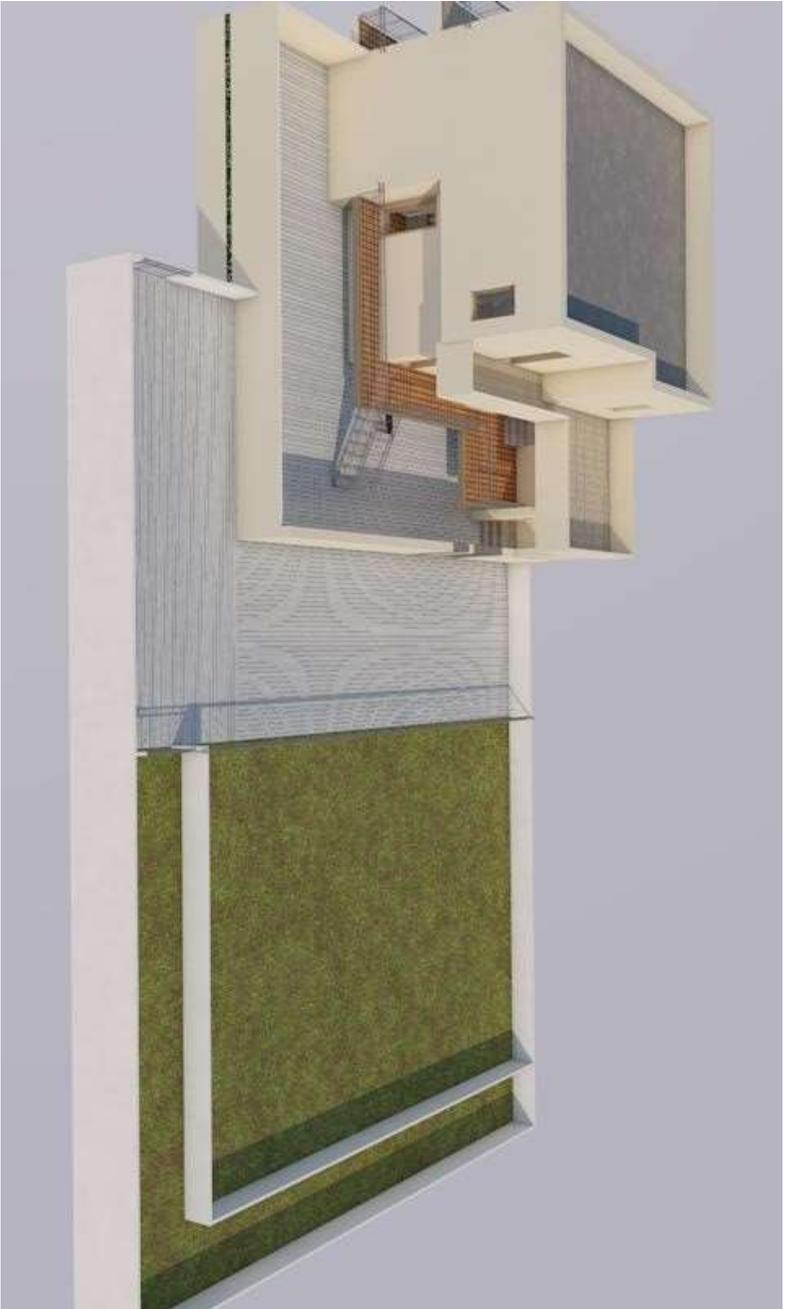
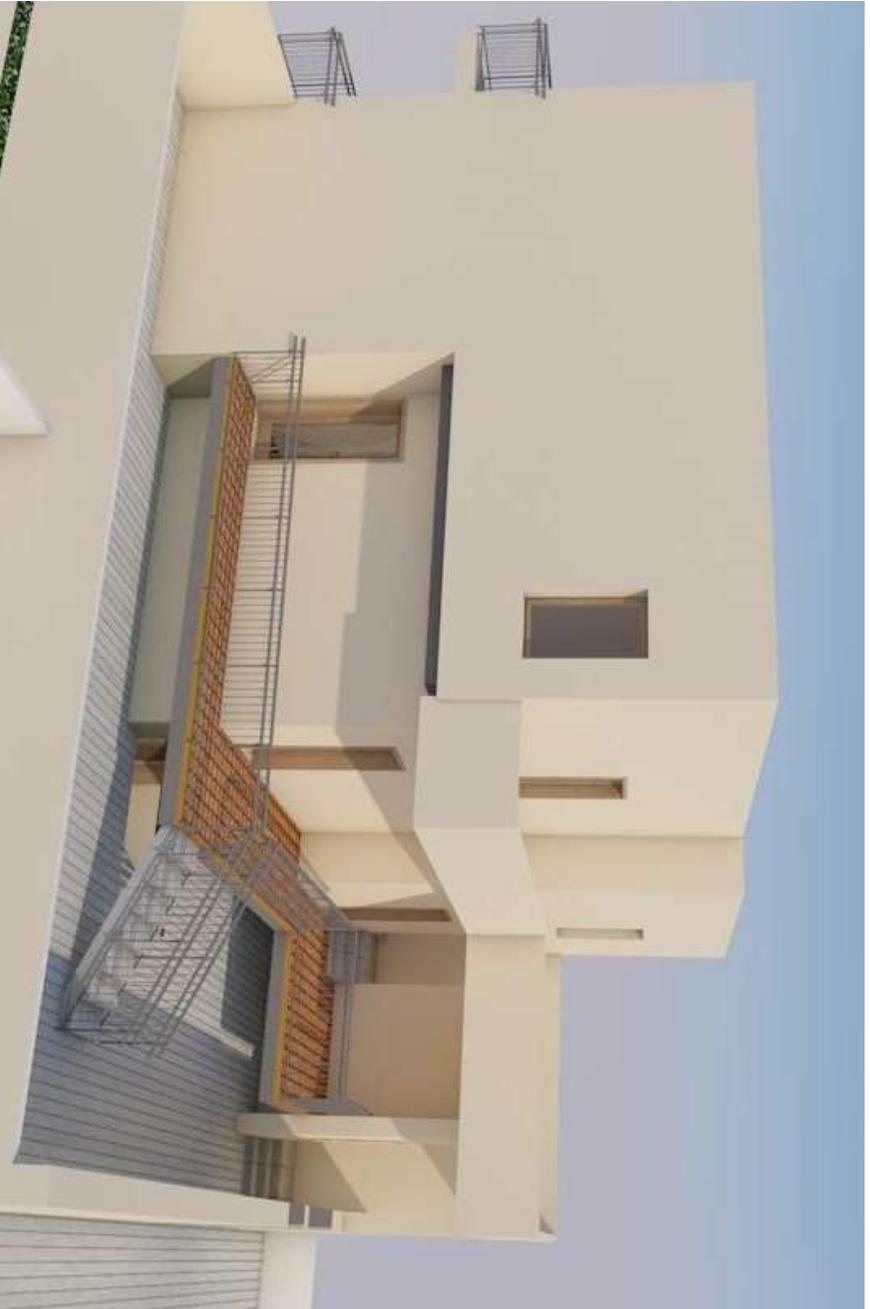
*Sviluppo tridimensionale e restituzione grafica con proiezione fotorender del fabbricato*

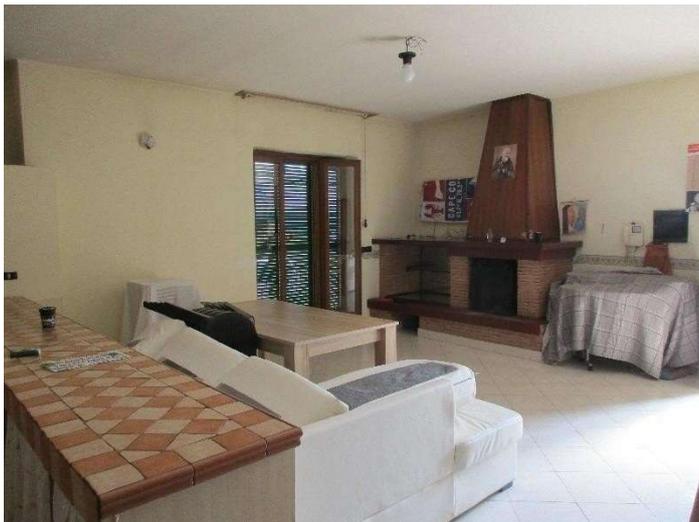
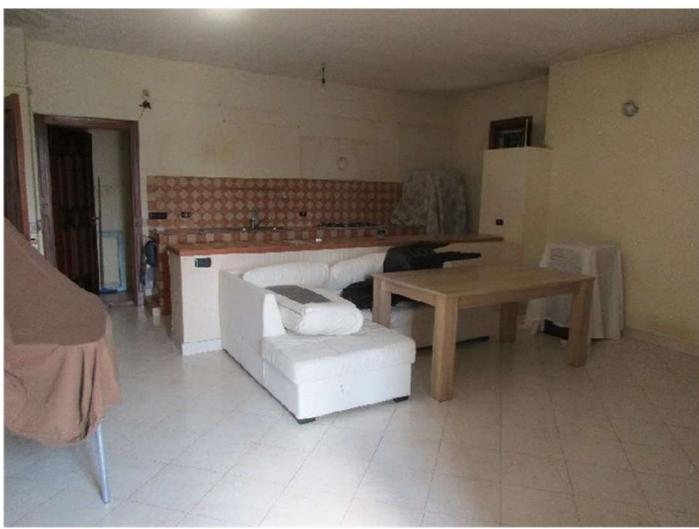
*particolare interno piano terra*

Non è stato possibile reperire certificazione di conformità degli impianti, né è stato reperito certificato energetico dei beni. Si precisa che l'impianto elettrico non risulta rispondente alla recente normativa; Non risulta inoltre presente l'A.P.E. Attestato di Prestazione Energetica e si quantifica in **€500,00** il costo per la redazione dello stesso. Lo stato di manutenzione e conservazione del bene è risultato **mediocre per lo spazio interno all'immobile** così come mediocre lo stato di manutenzione esterno del fabbricato. (cfr.all.8).

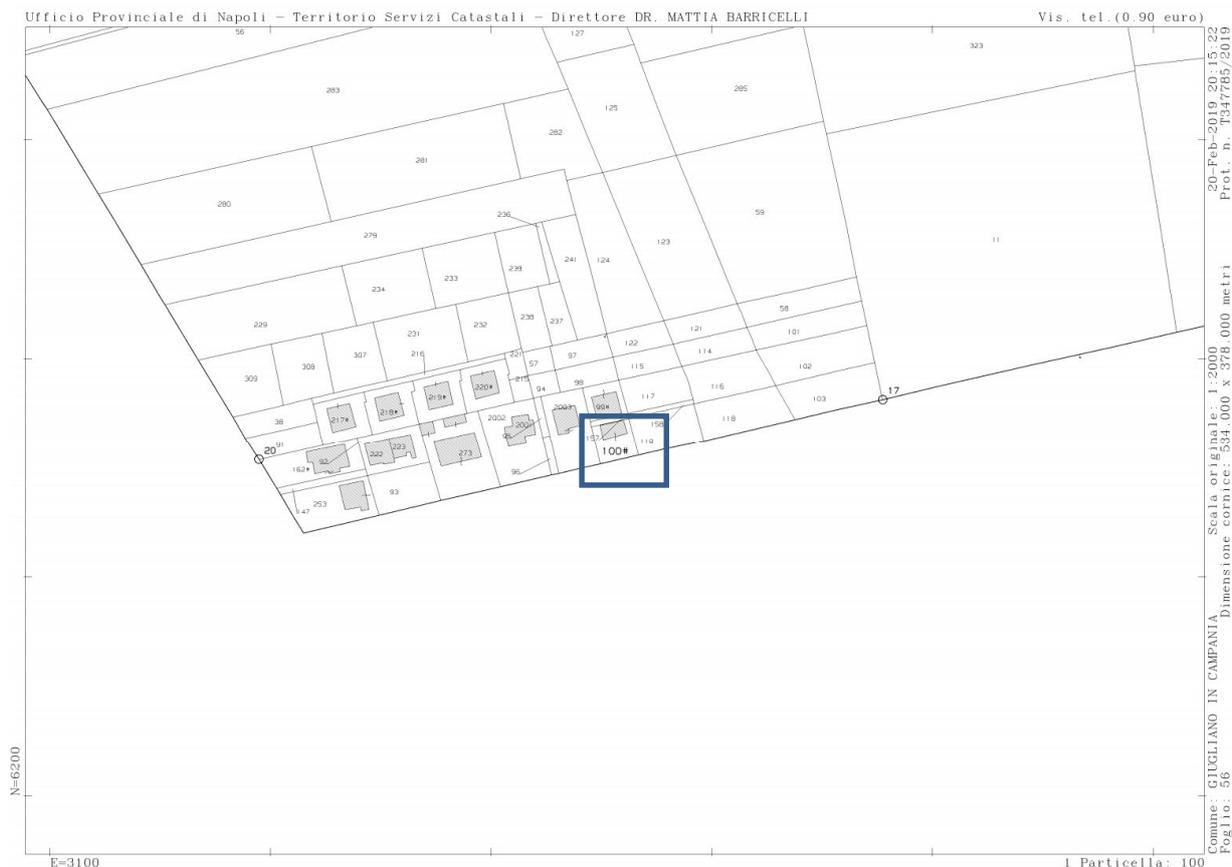
*tipo mappale del fabbricato*

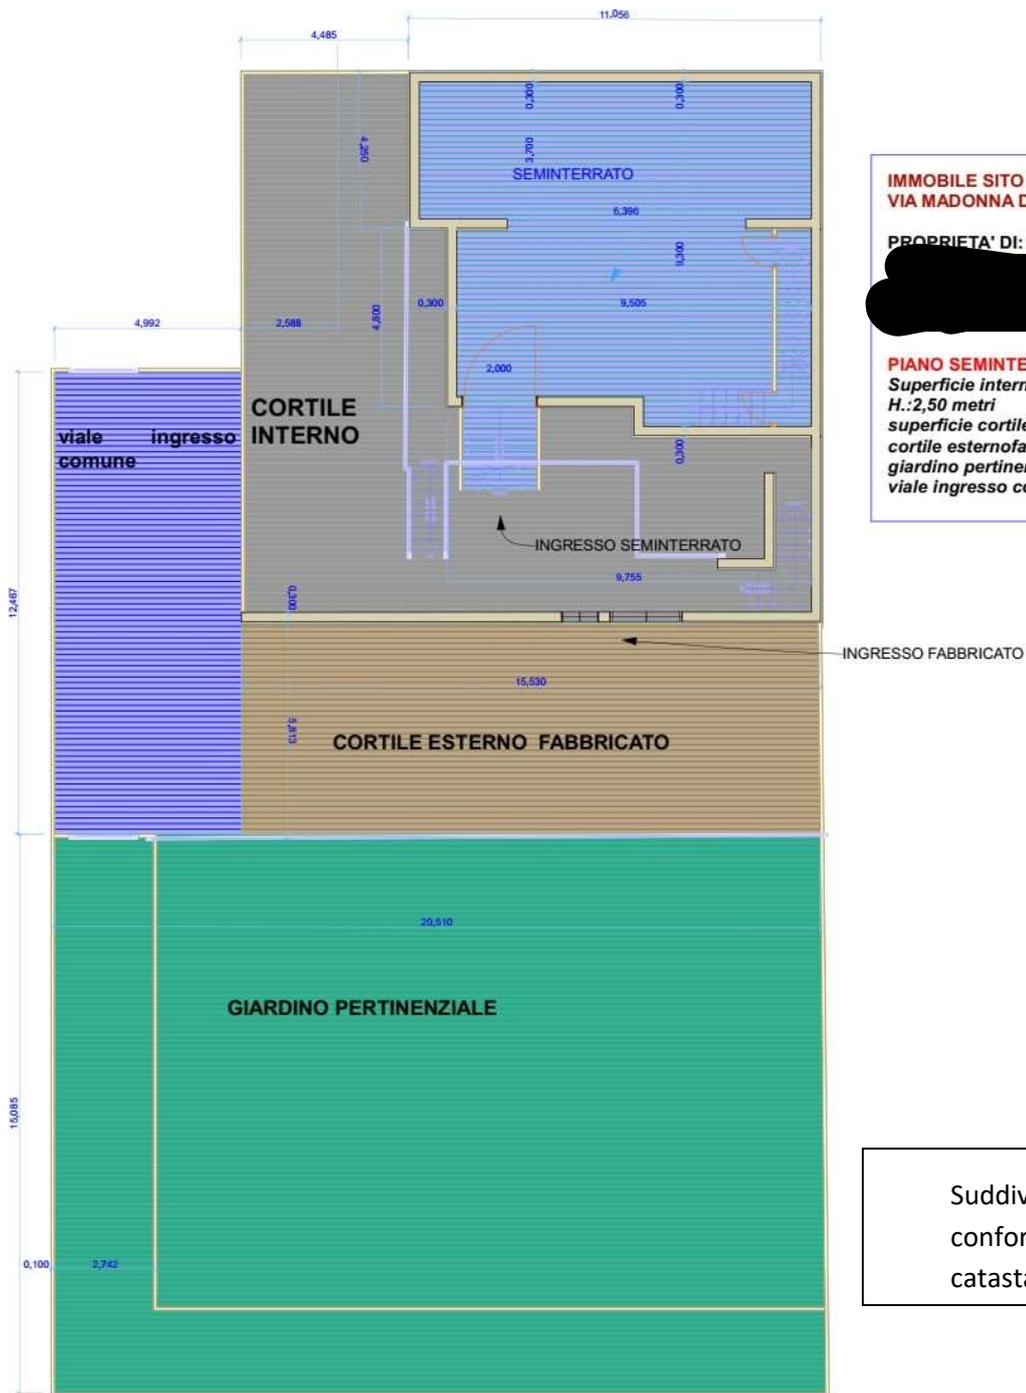
Livello seminterrato

Sono state riscontrate difformità tra la planimetria catastale e lo stato dei luoghi riportato nell'elaborato grafico di sovrapposizione redatto dalla sottoscritta (**cf. all.7**). In particolare l'u.i. pignorata risulta avere una sagoma leggermente diversa dalla planimetria catastale. Pertanto si riscontra la seguente difformità:

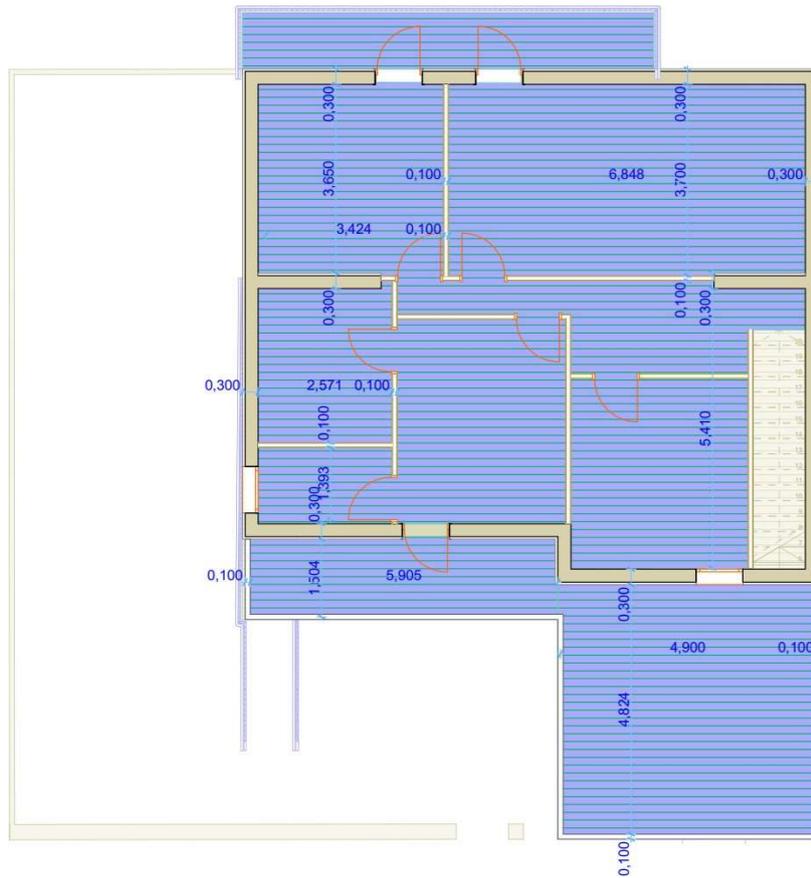
Primo piano

E' stato aumentato il volume  
interno di una camera  
inglobando lo spazio di un  
balcone ed è stata ricavato  
un terrazzo sul solaio di  
copertura dell'ingresso al  
fabbricato

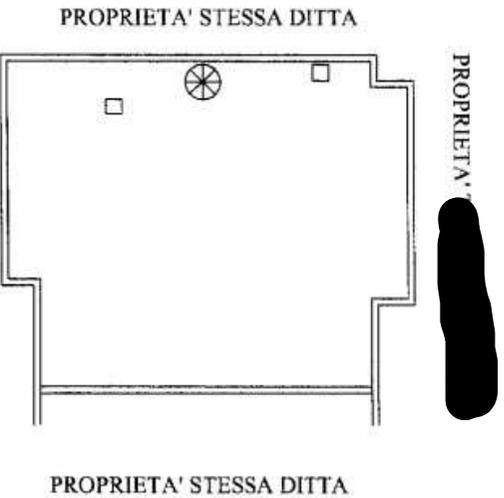
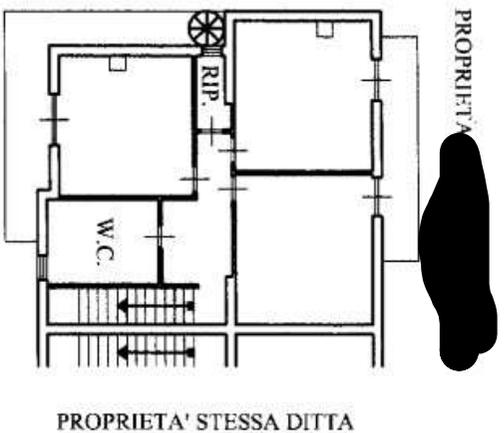
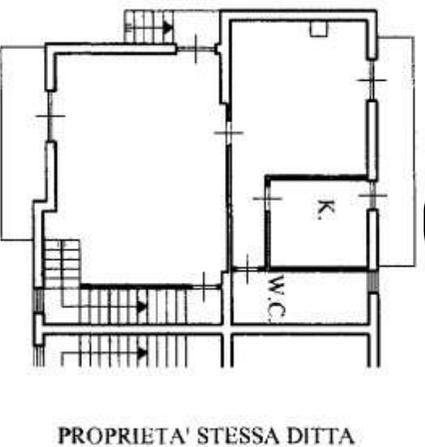
Scheda n. 1 Scala 1:200

**PIANTA PIANO PRIMO  
 H = 2.90 mt.**

**PIANTA PIANO SEMINTERRATO  
 H = 2.50 mt.**

**PIANTA PIANO TERRA  
 H = 2.90 mt.**

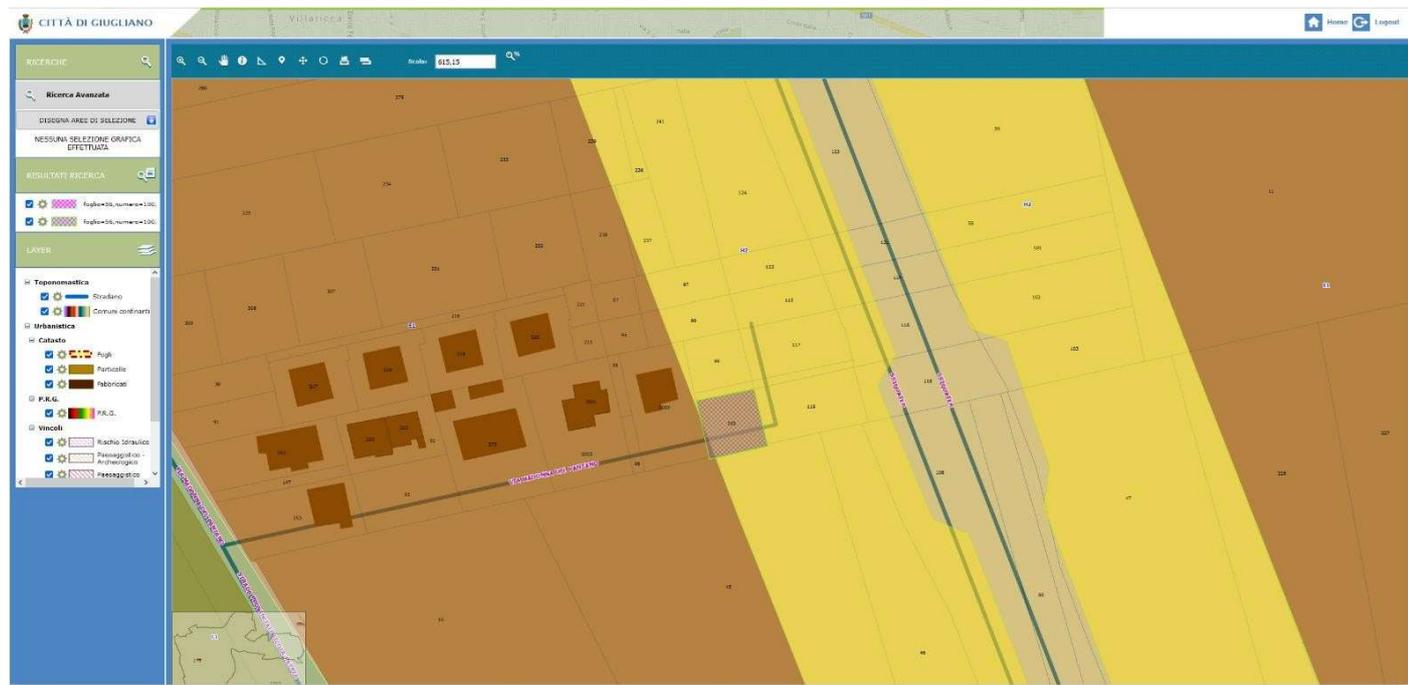
**Destinazione d'uso:** rispetto infrastrutturale e urbanistico programmatico. In tale zona è vietata ogni costruzione, anche se a carattere provvisorio. Gli eventuali edifici esistenti nell'ambito di tale zona sono vincolati con le seguenti prescrizioni:

- E' consentito il risanamento statico ed igienico nel rispetto della volumetria, delle superfici e del numero di piani esistenti
- Nel caso di demolizione l'area risultante è inedificabile

*Stralcio del piano regolatore generale*
