**TRIBUNALE DI SANTA MARIA CAPUA VETERE (CE)**

Procedimento n. 387/19 - G.E. dott.ssa Elmelinda Mercurio

**LOTTO N. 2**

**RELAZIONE DI CONSULENZA TECNICA**

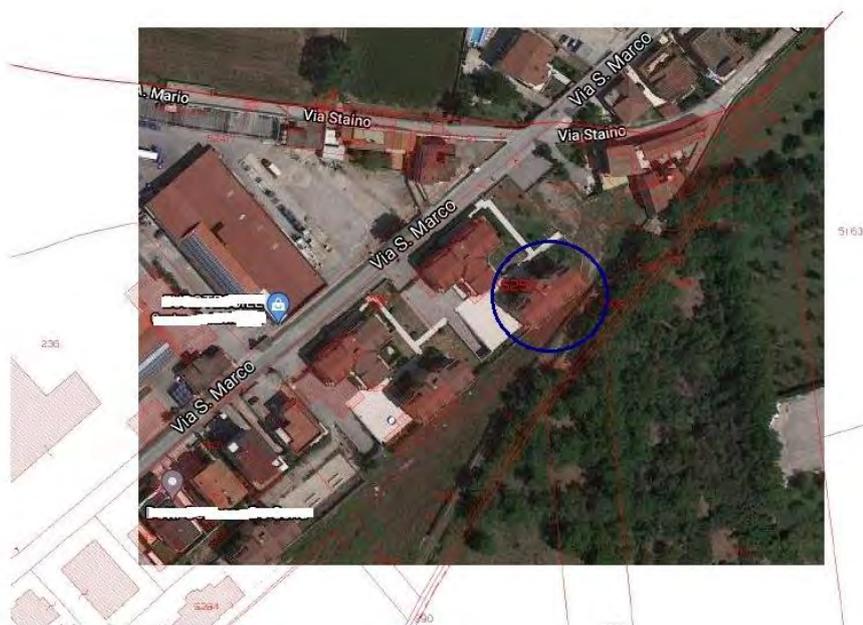
Santa Maria a Vico - NCEU fig. 15 part.IIa 5258

#### SOVRAPPOSIZIONE MAPPA CATASTALE E FOTO SATELLITARE

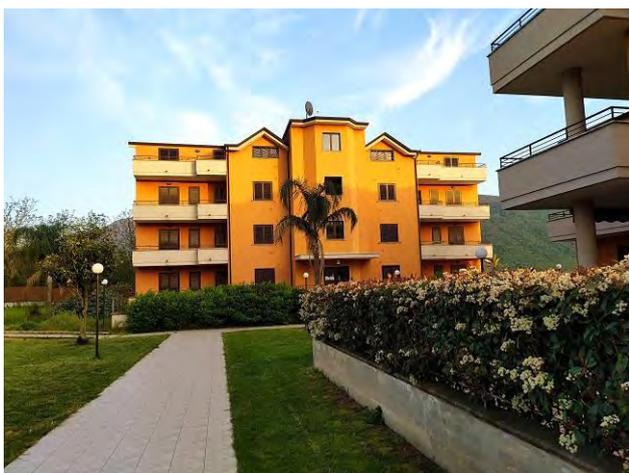
**Il fabbricato di cui fanno parte gli immobili**

Il complesso immobiliare di cui fa parte l'appartamento pignorato è stato edificato negli anni 2009-12, con struttura portante costituita da pilastri e travi in cemento armato e solai latero-cementizi. L'edificazione è avvenuta su quattro piani fuori terra e uno interrato.

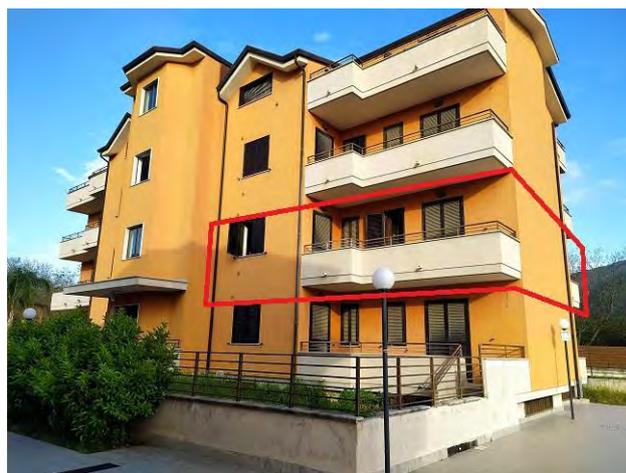
L'immobile è raggiungibile dall'androne e dalla cassa scale interni al fabbricato, i quali consentono l'accesso al pianerottolo di piano: la porta di ingresso è posta alla sinistra di chi sale. L'ingresso avviene direttamente nel vano soggiorno/cucina, da cui si accede ad un piccolo disimpegno su cui si aprono le porte dei restanti vani.

L'appartamento dispone di affacci sui prospetti Nord-Ovest e Sud-Est, con vani finestra e portafinestra di adeguate dimensioni, per cui l'esposizione può definirsi buona, anche in considerazione della ubicazione al primo piano dell'edificio e della adeguata distanza dai fabbricati circostanti.

**Posizione dell'appartamento sub. 11**

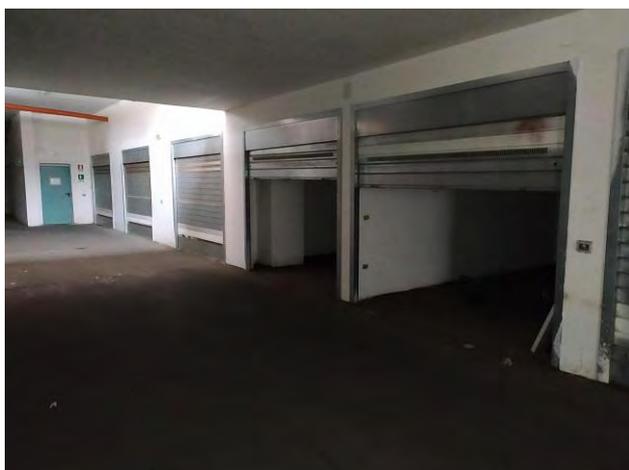
accesso diretto dalla corsia di manovra comune, ed ha forma rettangolare in pianta, con superficie utile di mq. 14,28, adatto al parcheggio di una autovettura di medie dimensioni.

Il box auto sub. 43 si trova al piano seminterrato, comune ai due fabbricati contraddistinti come scale “A” e “B”, raggiungibile sia dalla rampa di scale interna dei fabbricati, sia dalla rampa carrabile di discesa avente origine dall’area pertinenziale del complesso immobiliare. Il box ha accesso diretto dalla corsia di manovra comune, ed ha forma rettangolare in pianta, con superficie utile di mq. 16,08, adatto al parcheggio di una autovettura di medie dimensioni.

**I box auto subb. 42 e 43**

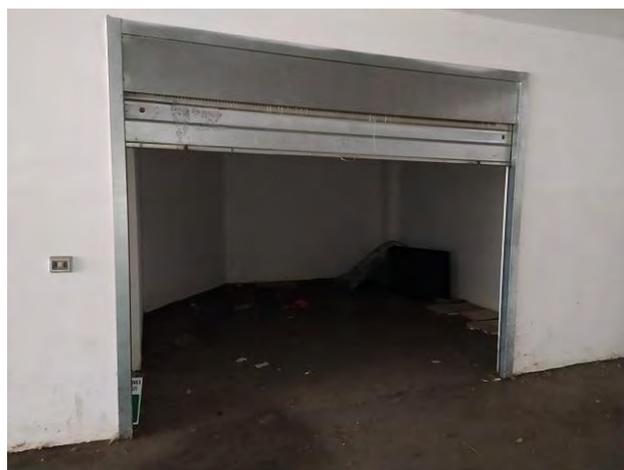
Il box auto sub. 39 si trova al piano seminterrato, comune ai due fabbricati contraddistinti come scale "A" e "B", raggiungibile sia dalla rampa di scale interna dei fabbricati, sia dalla rampa carrabile di discesa avente origine dall'area pertinenziale del complesso immobiliare. Il box ha accesso diretto dalla corsia di manovra comune, ed ha forma trapezoidale in pianta, con superficie utile di mq. 20,00, adatto al parcheggio di una autovettura di medie dimensioni.

**Box auto sub. 39**

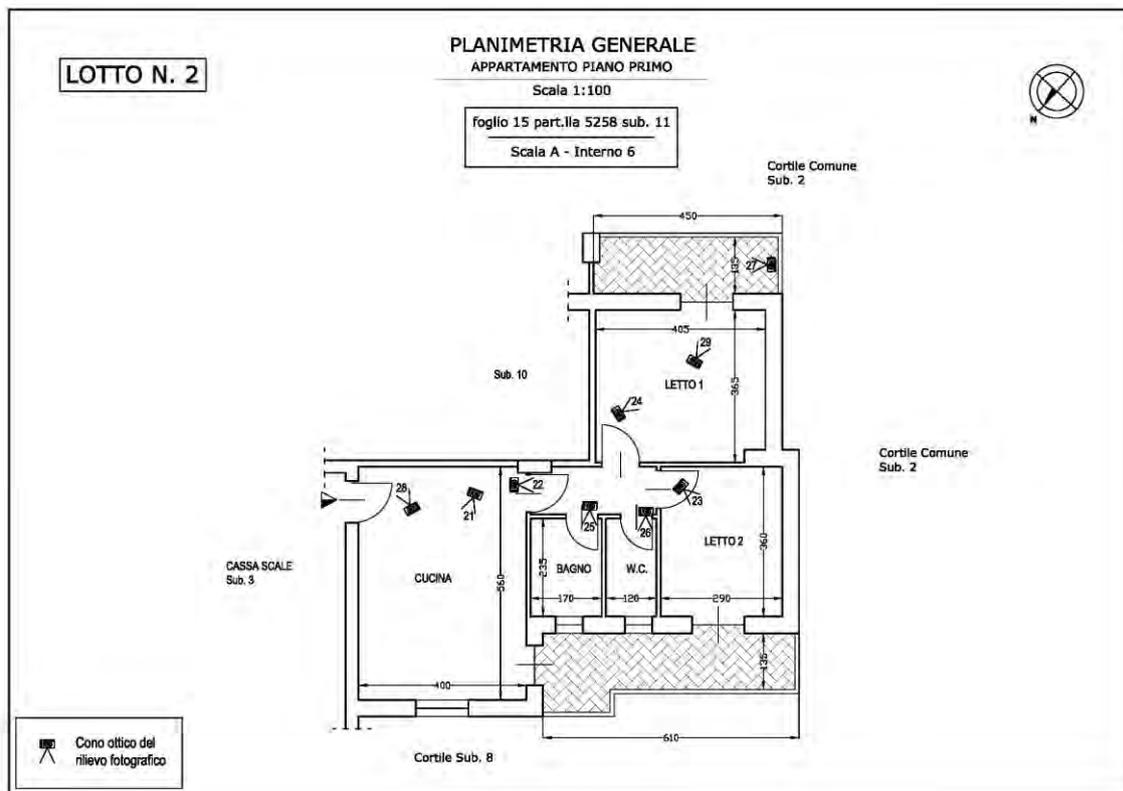
**Figura 1 – Planimetria appartamento sub. 11**

Le planimetrie rilevate dell'appartamento e dei box auto sono riportate nell'allegato N. 3 e, in scala ridotta, nelle figure n. 1, 2, 3 e 4.
