**TRIBUNALE CIVILE E PENALE  
DI AVELLINO**

**Procedimento esecutivo immobiliare n. XXXXXX del R.G.E.  
Giudice dell'Esecuzione Dott. Michela PALLADINO**

**RELAZIONE TECNICA DI CONSULENZA C.T.U.**

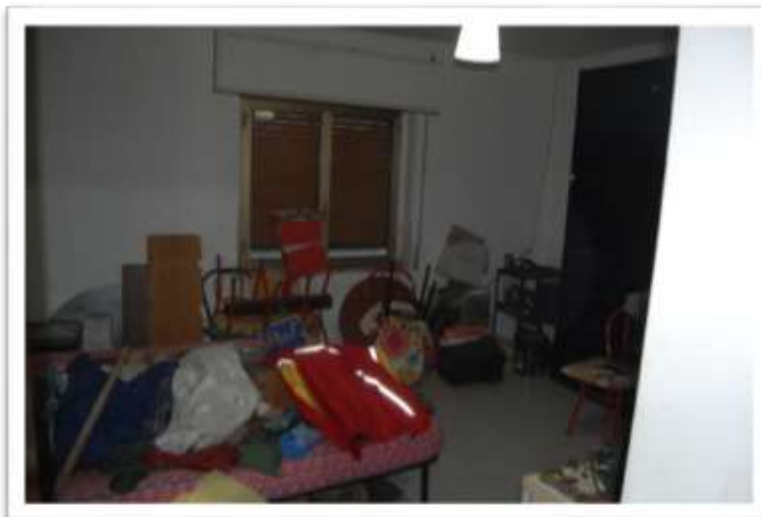
*Fotografia 2*

Il CTU ha appurato nel fabbricato eseguito in totale assenza del regolare e necessario titolo urbanistico, un cambio di destinazione d'uso del vano destinato originariamente autorimessa, trasformandolo di fatto in vano abitativo, camera da letto, e a tal fine si è praticata l'apertura di una porta, in una delle murature portanti strutturali, per mettere in comunicazione la preesistente abitazione ed il nuovo vano abitativo ricavato in difformità.

Inoltre nella parte anteriori di ingresso alla abitazione stessa, sempre in assenza di un valido titolo urbanistico, è stato realizzato un porticato, portico di cui si è prevista la demolizione, in ottemperanza all'ordinanza di autorizzazione alle regolarizzazioni emessa dall'illustrissimo Giudice. Inoltre si è constatato che l'attuale sistemazione del terreno circostante il fabbricato, ne ha modificato sostanzialmente l'altezza fuori terra, il fabbricato ha la quota del terreno all'ingresso alla stessa quota del solaio del piano abitativo, poiché la sistemazione esterna eseguita ha del tutto eliminato i circa 80 centimetri di cui il fabbricato doveva essere sopra elevato rispetto al terreno circostante.

Le spese di demolizione dell'antistante e fatiscente tettoia (sd) si sono potuti quantificare in Euro 2'500, comprensivo degli oneri di scarica.:

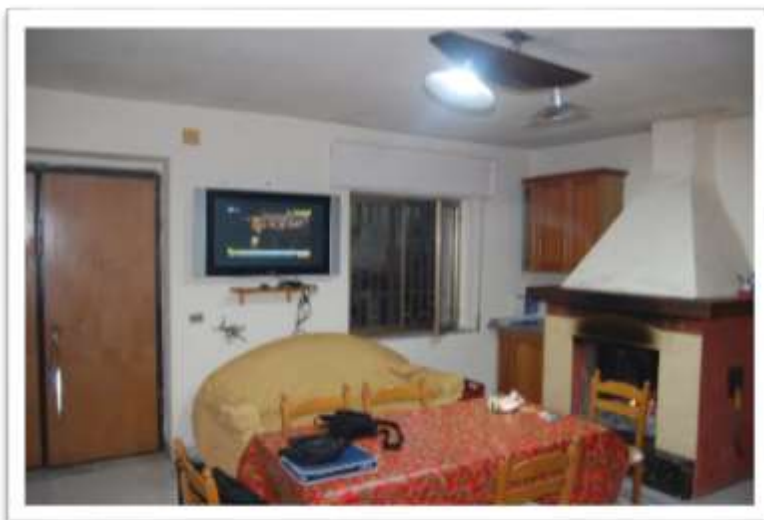
*Fotografia 3*

L'abitazione si compone, di un ampio vano cucina/pranzo, tre camere da letto, di cui una realizzata come innanzi descritto in difformità urbanistica, un bagno, un ripostiglio, il tutto disimpegnato da un piccolo spazio di corridoio.
