TRIBUNALE DI PARMA

RELAZIONE DI STIMA

LOTTO N° 2

ESECUZIONE IMMOBILIARE: N° 86 / 2020 R.G.Esec.

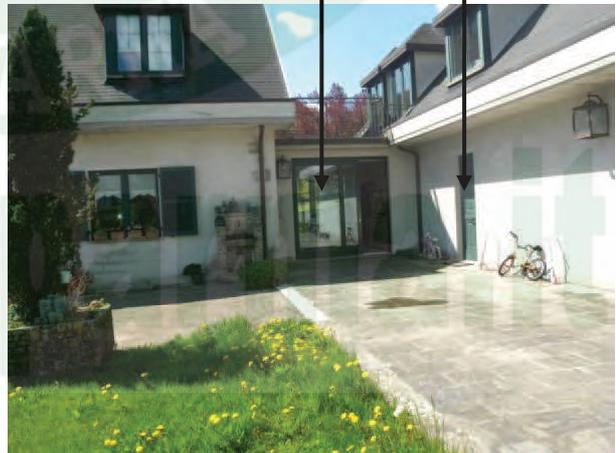
13

disimpegno

accesso pedonale
all'autorimessa

PARTICOLARE COLLEGAMENTO TRA I DUE CORPI

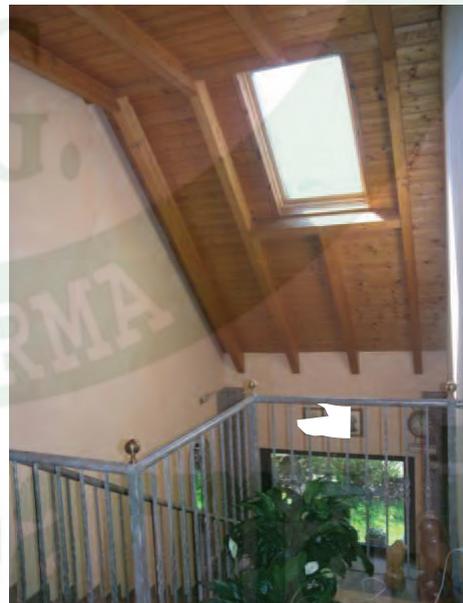
PARTICOLARE COPERTURA IN CORRISPONDENZA DEL VANO SCALA PRINCIPALE 48

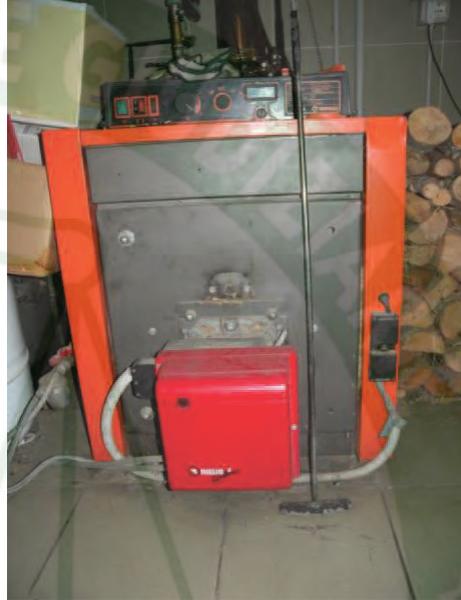
CALDAIA A GASOLIO IN DOTAZIONE ALL'EDIFICIO 40

serbatoio per stoccaggio di
acqua a pressione atmosferica

termos tasto accensione caldaia a gasolio

- **Impianto di riscaldamento** a gasolio con caldaia RIELLO modello "Gulliver", posta nella centrale termica; a lato è presente un serbatoio per lo stoccaggio dell'acqua calda a pressione atmosferica marca "CORDIVARI", dotato di

termostato per accensione caldaia a gasolio; il riscaldamento della porzione abitativa avviene a pavimento, nei bagni e nel disimpegno al piano terra sono presenti elementi radianti tipo termoarredo; la soffitta e la sottostante autorimessa non sono riscaldate.

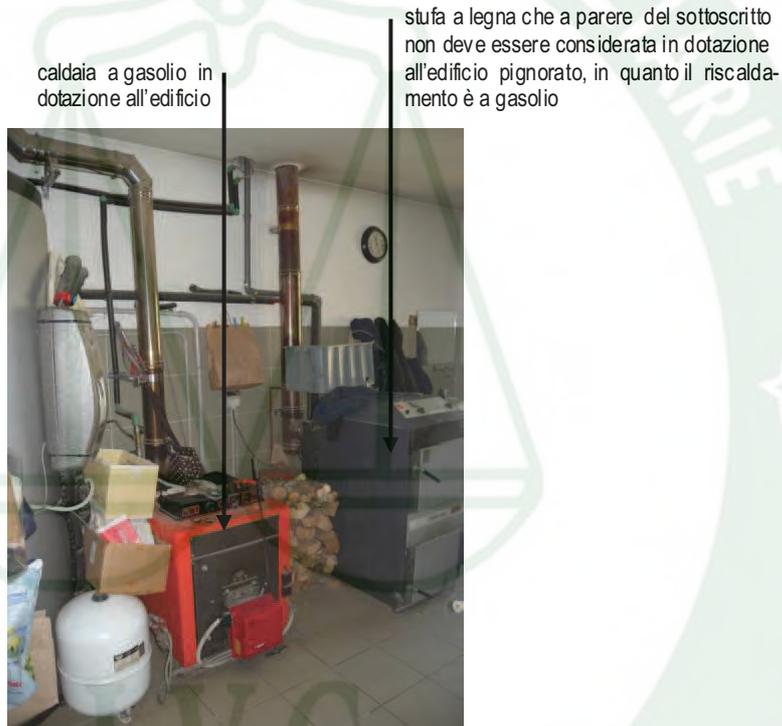
39

Nella centrale termica è presente pure una stufa a legna, che a parere del sottoscritto non deve essere considerata come dotazione dell'edificio pignorato, in quanto il riscaldamento sin dall'origine è a gasolio.

caldaia a gasolio in dotazione all'edificio

stufa a legna che a parere del sottoscritto non deve essere considerata in dotazione all'edificio pignorato, in quanto il riscaldamento è a gasolio

CENTRALE TERMICA

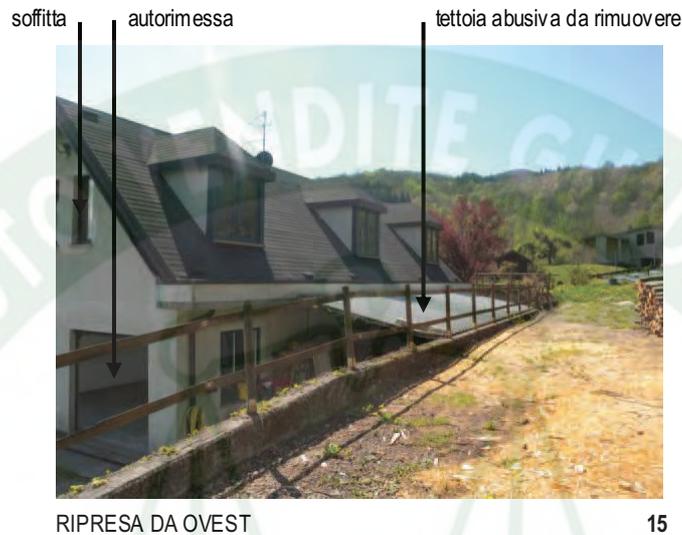
Si fa comunque presente che la tettoia posta sul lato Ovest del corpo secondario o di servizio dovrà essere rimossa in quanto abusiva.

Di seguito per una migliore comprensione dell'ubicazione della tettoia abusiva, si riporta la foto n° 15 (cfr. doc. n° 2).

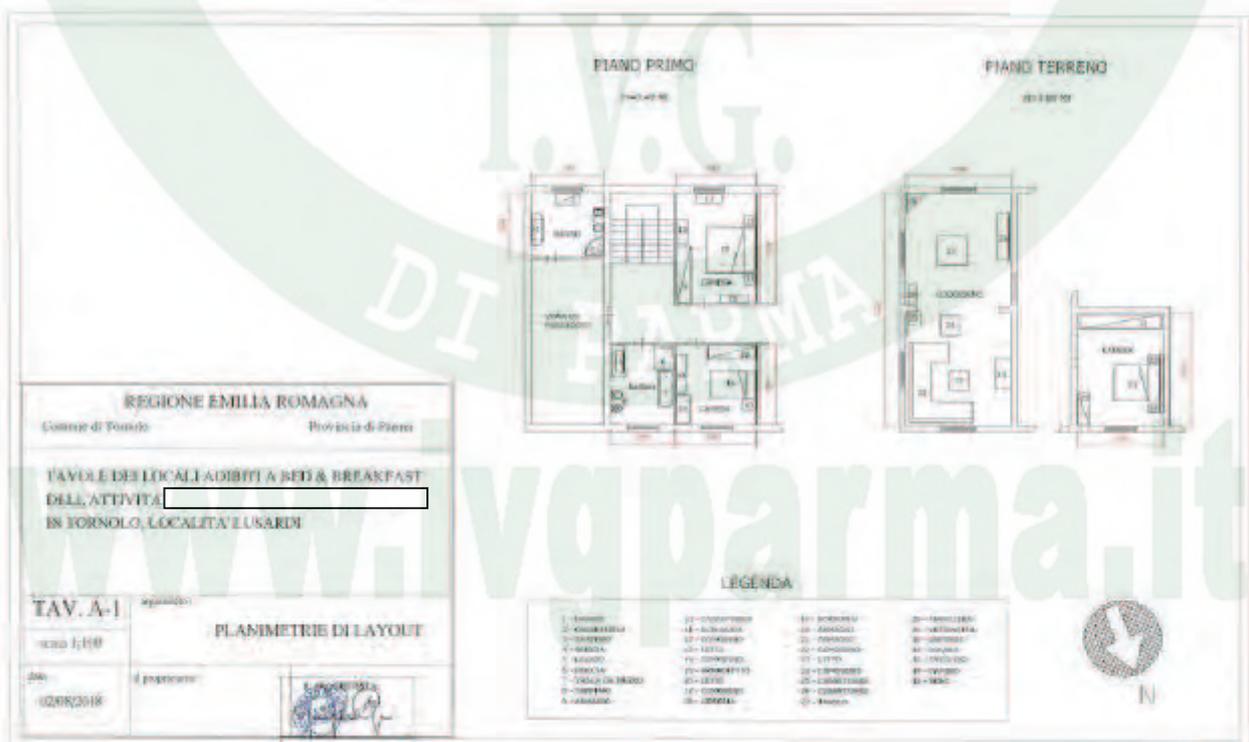
Si allega uno stralcio della documentazione della pratica (cfr. doc. n° 26) e qui di seguito si riporta in forma ridotta un elaborato grafico indicante i locali interessati dalla predetta attività.

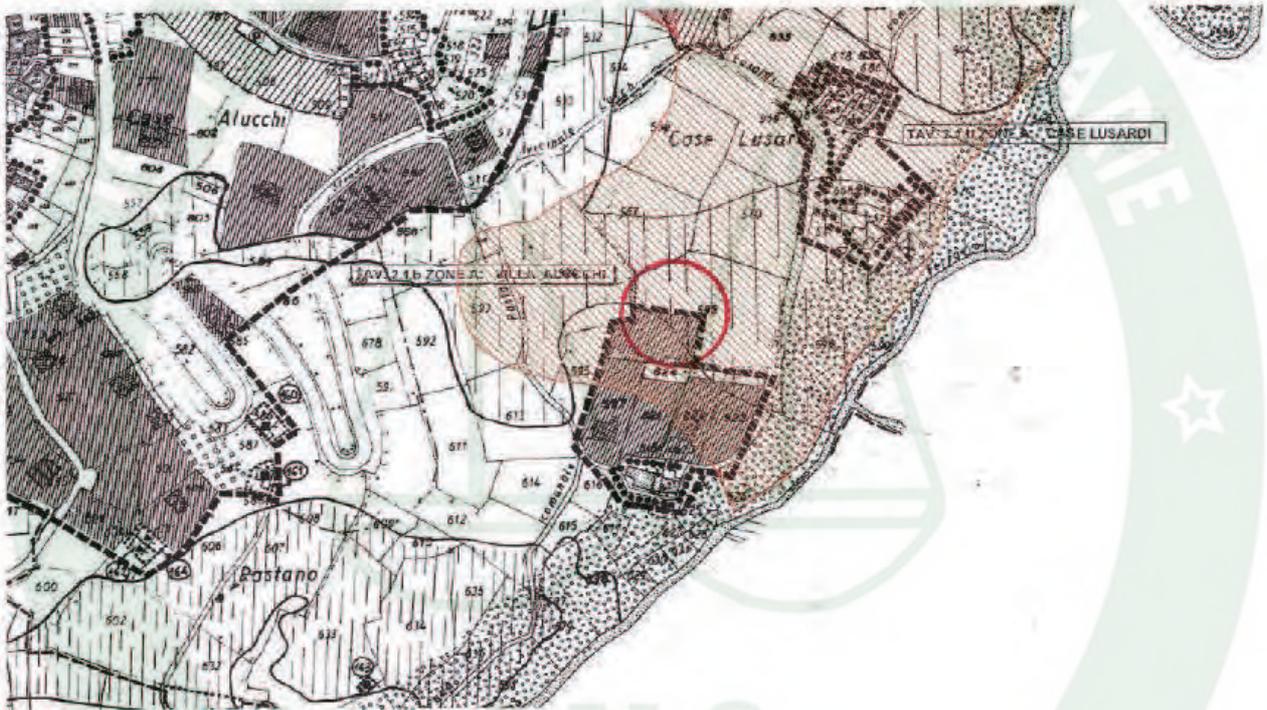
L'intero mapp. 1257, ove insiste l'edificio in oggetto, nella sua totalità nel predetto CDU (cfr. doc. n° 23) è anche classificato "Zone a rischio dissesto", così come si evince anche nella Tav. 2.1 del PRG del Comune di Tornolo; al riguardo si allega uno stralcio dal vigente PRG (cfr. doc. n° 27) e di seguito si riportano in forma molto ridotta stralci della Tav. 2.1 (dove la zona è evidenziata con cerchio di colore rosso) e della Tavola Sinottica.

Si puntualizza che i segni di dissesto, dovuti all'abbondante presenza di acqua nel sottosuolo, sono da tempo presenti nell'edificio in oggetto ed hanno, tra l'altro, comportato sollevamenti parziali delle pavimentazioni al piano terra ed in altri punti fessurazioni degli stessi; sono anche presenti fessurazioni orizzontali nelle murature perimetrali del corpo di servizio.
