Tribunale di Bergamo

PROCEDURA DI ESECUZIONE IMMOBILIARE
N° Gen. Rep. 131/2023

PERIZIA DI STIMA

Beni in **Valgoglio (BG)**
Località/Frazione **località Mazzocca**
Via Pizzo Salina 9

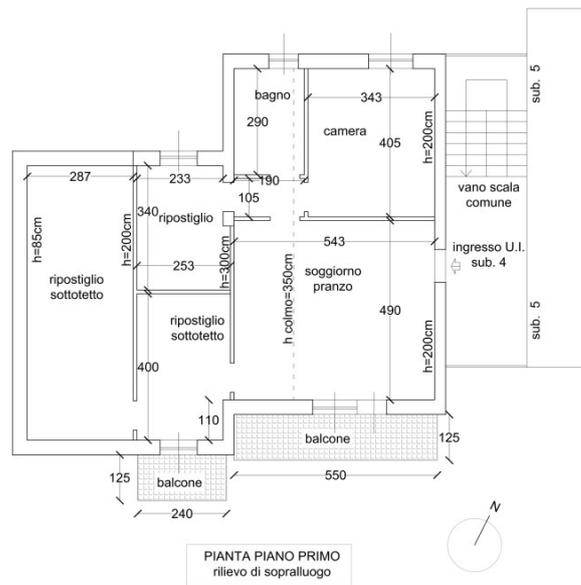
Planimetria rilievo perito

Appartamento posto al piano primo/sottotetto di palazzina condominiale di 12 u.i. (11 appartamenti con box pertinenziale + 1 autorimessa), composto da soggiorno/pranzo, cucina, ripostiglio, disimpegno, camera e bagno, oltre a vano solaio/sottotetto e n. 2 balconi. L'accesso all'appartamento in parola, posto in testata ovest allo stabile condominiale e con affaccio libero sui lati sud, ovest e nord, avviene per tramite una delle scale condominiali che disimpegna n. 4 u.i. (2 p.T. + 2 p. 1°).

L'appartamento in parola si presenta in discrete/buone condizioni di manutenzione; non risultano attivi, seppur esistenti, gli impianti termico ed elettrico per mancato rinnovo da parte del debitore esecutato dei contratti di fornitura; si è rilevata presenza di macchie per infiltrazione di acque meteoriche dalla copertura, nella parete nord della camera da letto, ora apparentemente risolta. Nel complesso l'appartamento necessita di opere di manutenzione (carteggiatura e riverniciatura) relativamente agli scuri dei serramenti esterni ed alle tavole in legno dei parapetti balconi, oltre ad opere di tinteggiatura a tempera delle pareti interne.

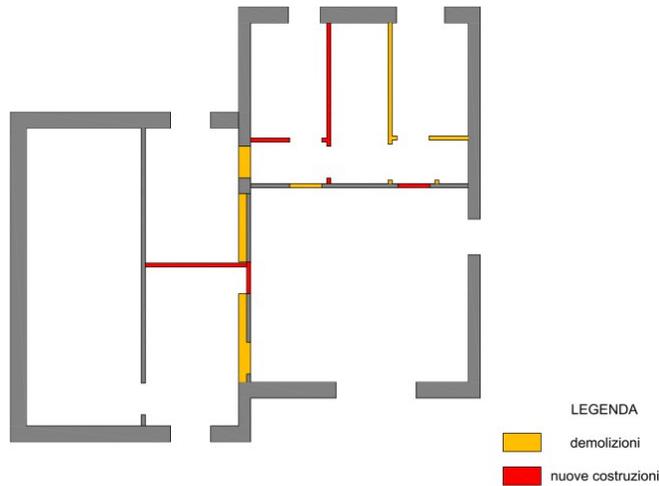
evidenziazione difformità

Note: L'unità immobiliare ad uso appartamento, qualora non sia possibile rinvenire elaborati grafici dell'ultima variante corrispondenti allo stato attuale dei luoghi, presenta difformità di lieve entità sanabili mediante pratica CILA con versamento di sanzione pecuniaria

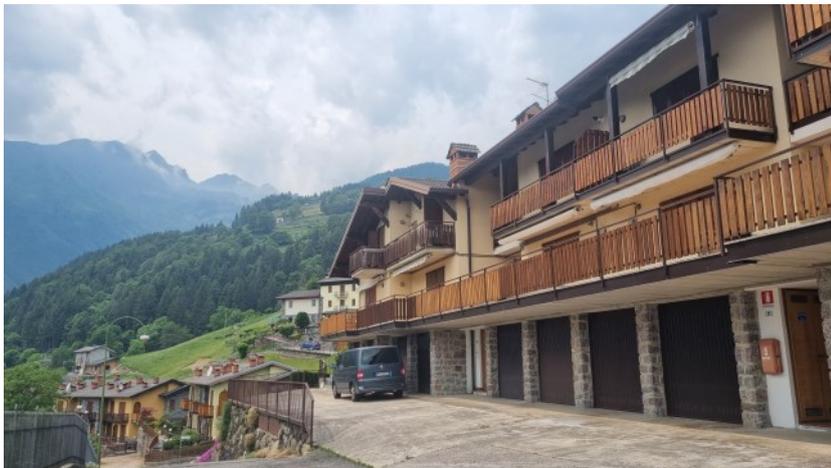
Condizioni generali dell'immobile: Lo stabile condominiale, avente caratteristiche e finiture ordinarie per la zona, con facciate intonacate al civile e tinteggiate, zoccolatura in pietrame, scuri in legno e tetto a falde con manto in tegole presenta un complessivo buono stato di manutenzione.

vista complesso condominiale

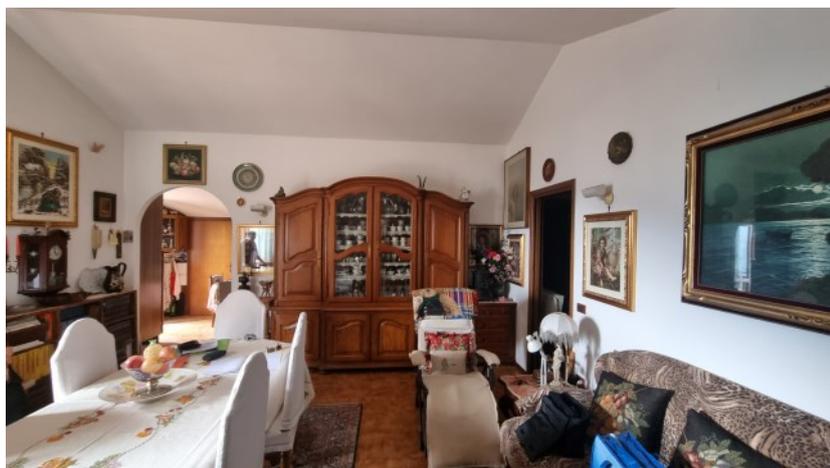
vista soggiorno

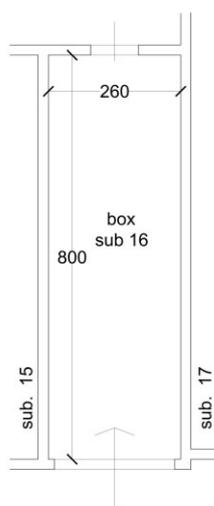
PIANTA PIANO INTERRATO
rilievo di sopralluogo

Vano box di pertinenza all'appartamento (sub. 4) posto al piano seminterrato, con accesso dall'area di manovra comune (mapp. 2049/1)

pianta rilievo perito

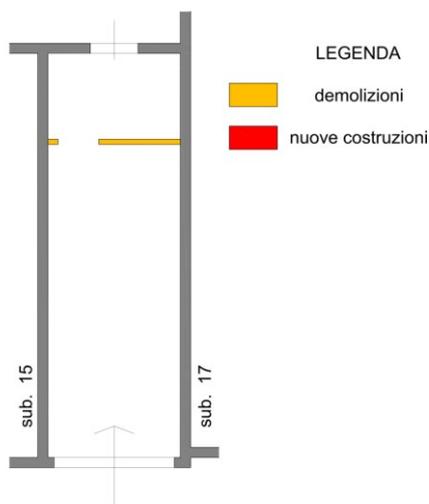
PIANTA PIANO INTERRATO
rilievo di sopralluogo

difficoltà rilevate

Sono state riscontrate le seguenti irregolarità: diversa distribuzione interna

Note: Come già esposto in relazione al corpo Appartamento, l'Esperto stimatore non ha potuto esaminare la pianta del piano autorimesse, relativa all'ultima concessione edilizia (C.E. n. 529/503) in 2^a variante alla C.E. originaria (C.E. n.493/92). Pertanto sulla scorta dell'ultima planimetria disponibile in archivio comunale e relativa alla 1^a variante (C.E. 503/493) alla C.E. originaria, si riscontrano minime difformità riconducibili alla mancata realizzazione di vano cantina nel retro dell'autorimessa, mentre nello stato attuale il box presenta vano unico.

Regolarizzabili mediante: CILA IN SANATORIA

Descrizione delle opere da aggiornare: rappresentazione corretta del vano autorimessa

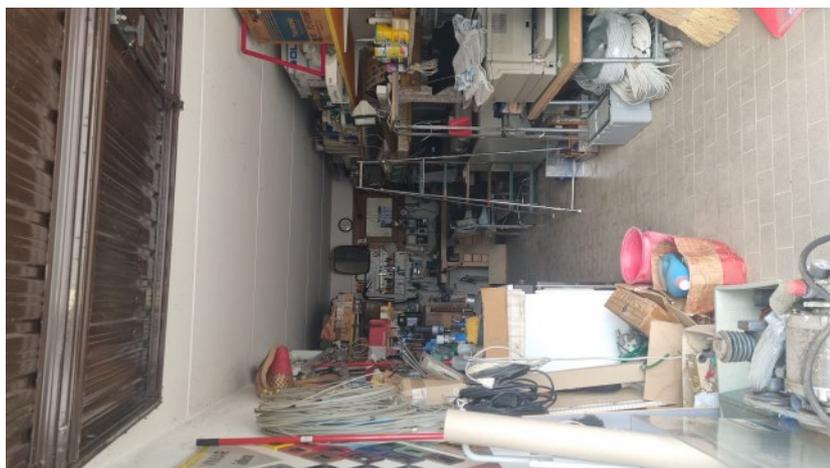
Condizioni generali dell'immobile: L'autorimessa pertinenziale si presenta in buone condizioni di manutenzione, dotata di serramento basculante con azionamento manuale, pavimentazione in piastrelle ceramiche, pareti tinteggiate, impianto elettrico e di illuminazione.

vista interna box

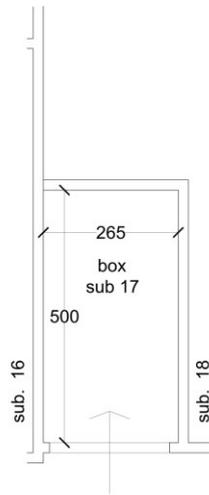
PIANTA PIANO INTERRATO
rilievo di sopralluogo

Vano box posto al piano seminterrato, con accesso dall'area di manovra comune (mapp. 2049/1)

pianta rilievo perito

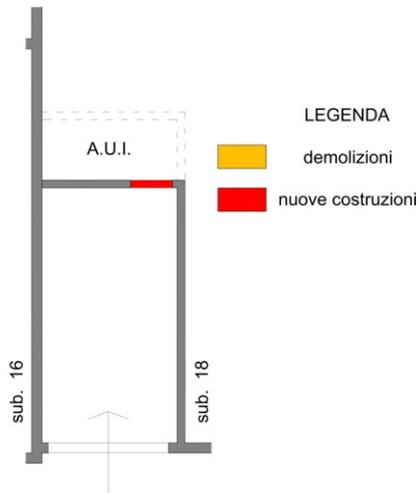
PIANTA PIANO INTERRATO
rilievo di sopralluogo

difformità rilevate

Sono state riscontrate le seguenti irregolarità: Diversa distribuzione interna

Note: Come già esposto in relazione al corpo Appartamento, l'Esperto stimatore non ha potuto esaminare la pianta del piano autorimesse, relativa all'ultima concessione edilizia (C.E. n. 529/503) in 2^ variante alla C.E. originaria (C.E. n.493/92). Pertanto sulla scorta dell'ultima planimetria disponibile in archivio comunale e relativa alla 1^ variante (C.E. 503/493) alla C.E. originaria, si riscontrano minime difformità riconducibili alla mancata realizzazione di vano cantina nel retro dell'autorimessa, mentre nello stato attuale il box presenta vano unico.

Regolarizzabili mediante: CILA IN SANATORIA

Descrizione delle opere da aggiornare: corretta rappresentazione del vano autorimessa

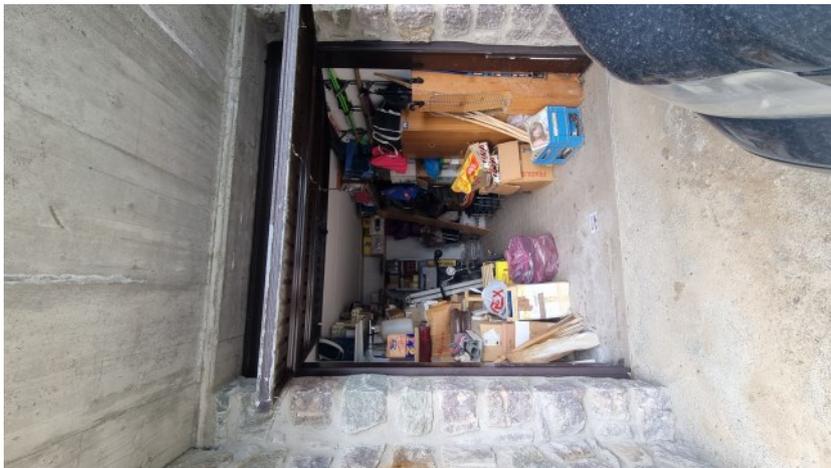
Condizioni generali dell'immobile: L'autorimessa si presenta in buone condizioni di manutenzione, dotata di serramento basculante con azionamento manuale, pavimentazione in piastrelle ceramiche, pareti tinteggiate, impianto elettrico e di illuminazione.

vista interna box
