TRIBUNALE ORDINARIO - LUCCA

66/2023

CONSULENZA ESTIMATIVA GIUDIZIARIA

A appartamento a CAMAIORE Via San Lazzaro 14, frazione Loc. Frati, della superficie commerciale di **109,75** mq per la quota di 1/1 di piena proprietà (*** DATO OSCURATO ***)

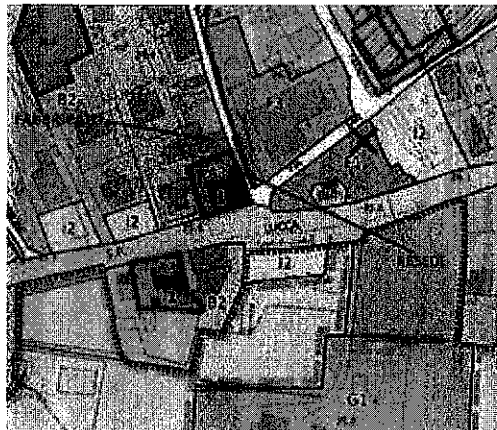
CRITICITÀ ALTA

Sono state rilevate le seguenti difformità: Esaminando la tavola QP.5p del piano operativo si rileva che la resede esclusiva annessa al fabbricato risulta inserita non all'interno della zona omogena B2, come risulta essere invece la rimanente porzione del compendio immobiliare, ma è graficamente inserita all'interno della zona omogena del fabbricato confinante normato all' art. 21 - Centri e agglomerati di antica formazione del territorio urbanizzato (A3) - insediamenti classificati di pregio architettonico. Non è possibile stabilire se l'inserimento della resede in una diversa zona urbanistica sia stata effettivamente voluta nella fase di redazione del piano urbanistico o sia frutto di un refuso.

Le difformità sono regolarizzabili mediante: Si presume che l'errata indicazione grafica sia frutto di un'errore nella fase di redazione del Piano Operativo e quindi che sia sufficiente la presentazione di una semplice istanza di correzione al Comune di Camaiore. Nel caso in cui invece la rappresentazione e quindi l'inclusione in una diversa zonizzazione della resede rispetto al fabbricato venga ritenuta congrua da parte dell'amministrazione Comunale, nessuna rettifica potrà essere richiesta.

- Verifica con ufficio tecnico e di piano e presentazione istanza di correzione della cartografia: €.500,00
