# TRIBUNALE ORDINARIO - SPOLETO

**125/2013**

**CONSULENZA ESTIMATIVA GIUDIZIARIA**

**A** appartamento a FOLIGNO Via Monte Bove 34, frazione Scafali, della superficie commerciale di 273,00 mq per la quota di 1/1 di piena proprietà, di cui:

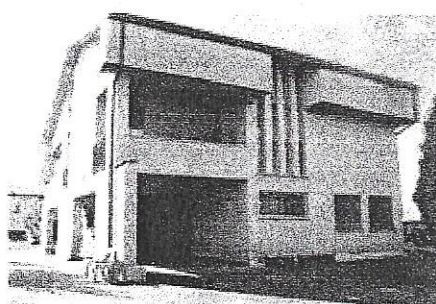
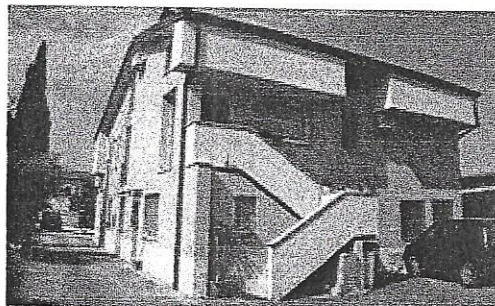
Sono state rilevate le seguenti difformità: N. 2 Scale esterne a doppia rampa in cemento armato (Nuova costruzione); Accessorio esterno (Nuova costruzione); Modifica di luci ed aperture finestre, anche su murature portanti; Chiusura portico al piano terra; Chiusura n. 3 terrazzi coperti al piano primo. (normativa di riferimento: Testo Unico dell'Edilizia DPR 380/01; L.R. 23/12/2010, n. 27, recante "Ulteriori modificazioni ed integrazioni della legge regionale 26 giugno 2009, Legge regionale 21 gennaio 2015, n. 1; DL 23 aprile 1985 n. 146; P.R.G. Vigente del comune di Foligno)

L'immobile risulta **non conforme e non regolarizzabile**.

- Ripristino dello stato di fatto mediante demolizione delle opere definite nuove costruzioni, riapertura delle aperture, del portico e dei terrazzi chiusi, chiusura delle nuove aperture realizzate. : €45.000,00
