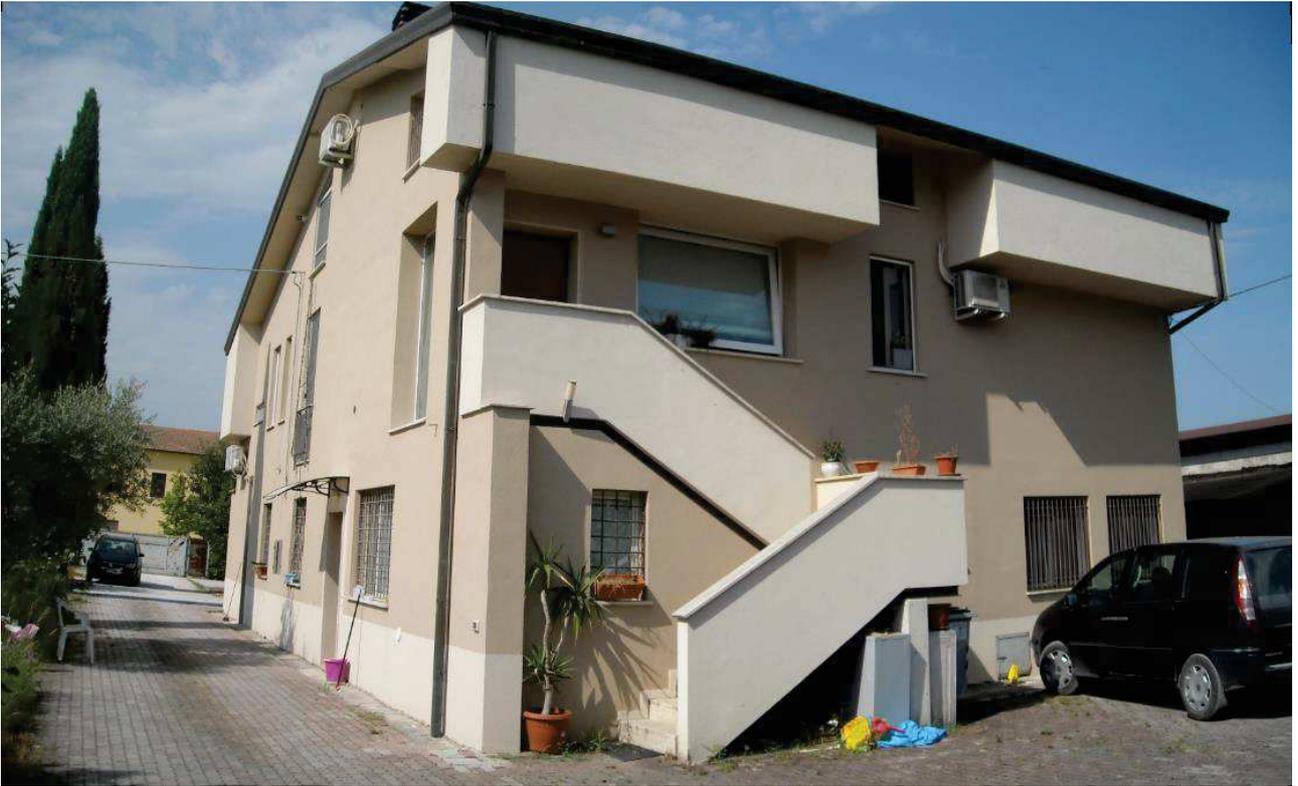
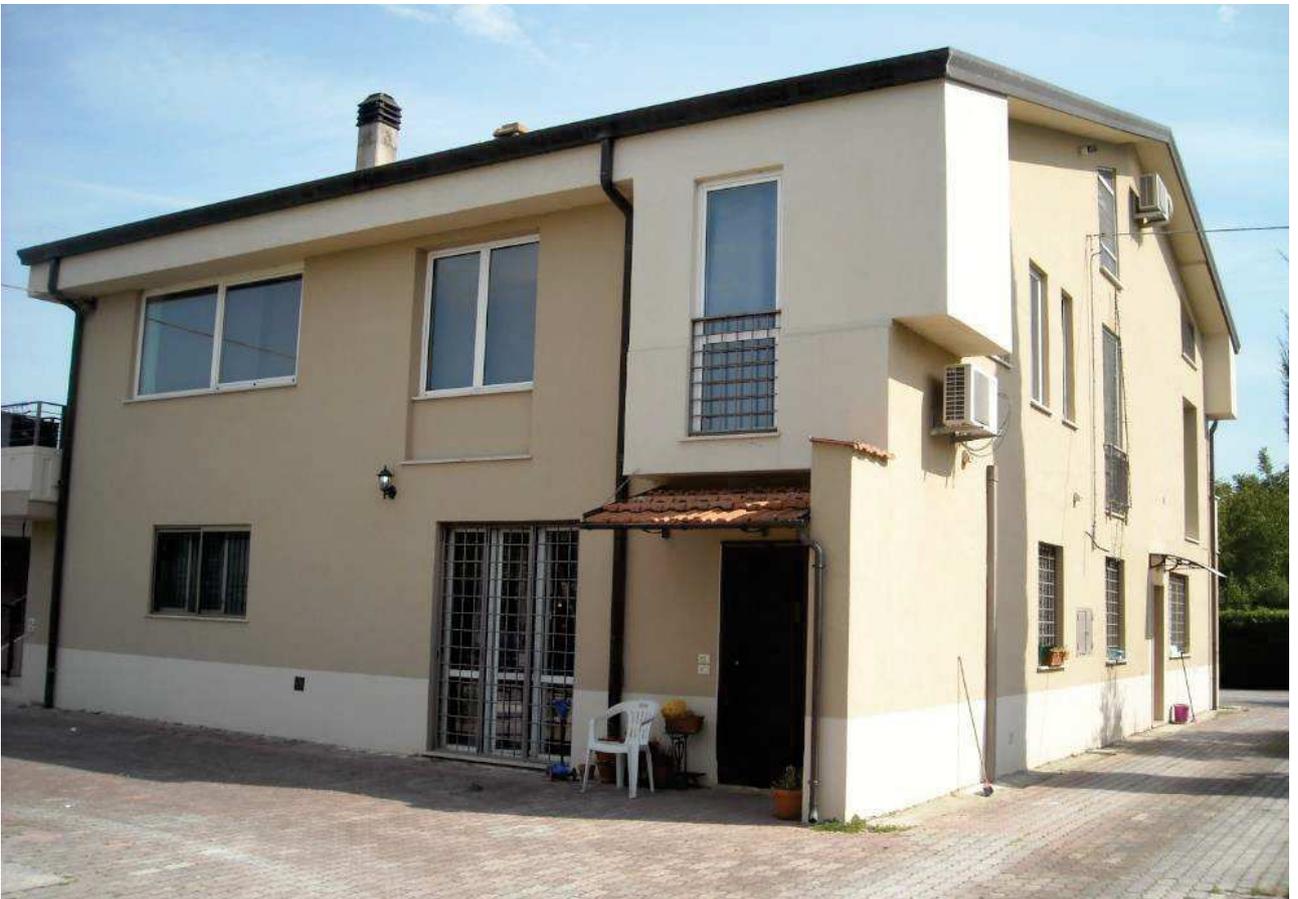
Foto 1 e 2 – Abusi prospetti SUD – EST: 1) Chiusura terrazzo e apertura nuova finestra; 2) Nuova apertura; 3) Chiusura terrazzo e apertura nuova finestra; 4) Chiusura portico, cambiamento di destinazione d'uso, apertura nuove luci.

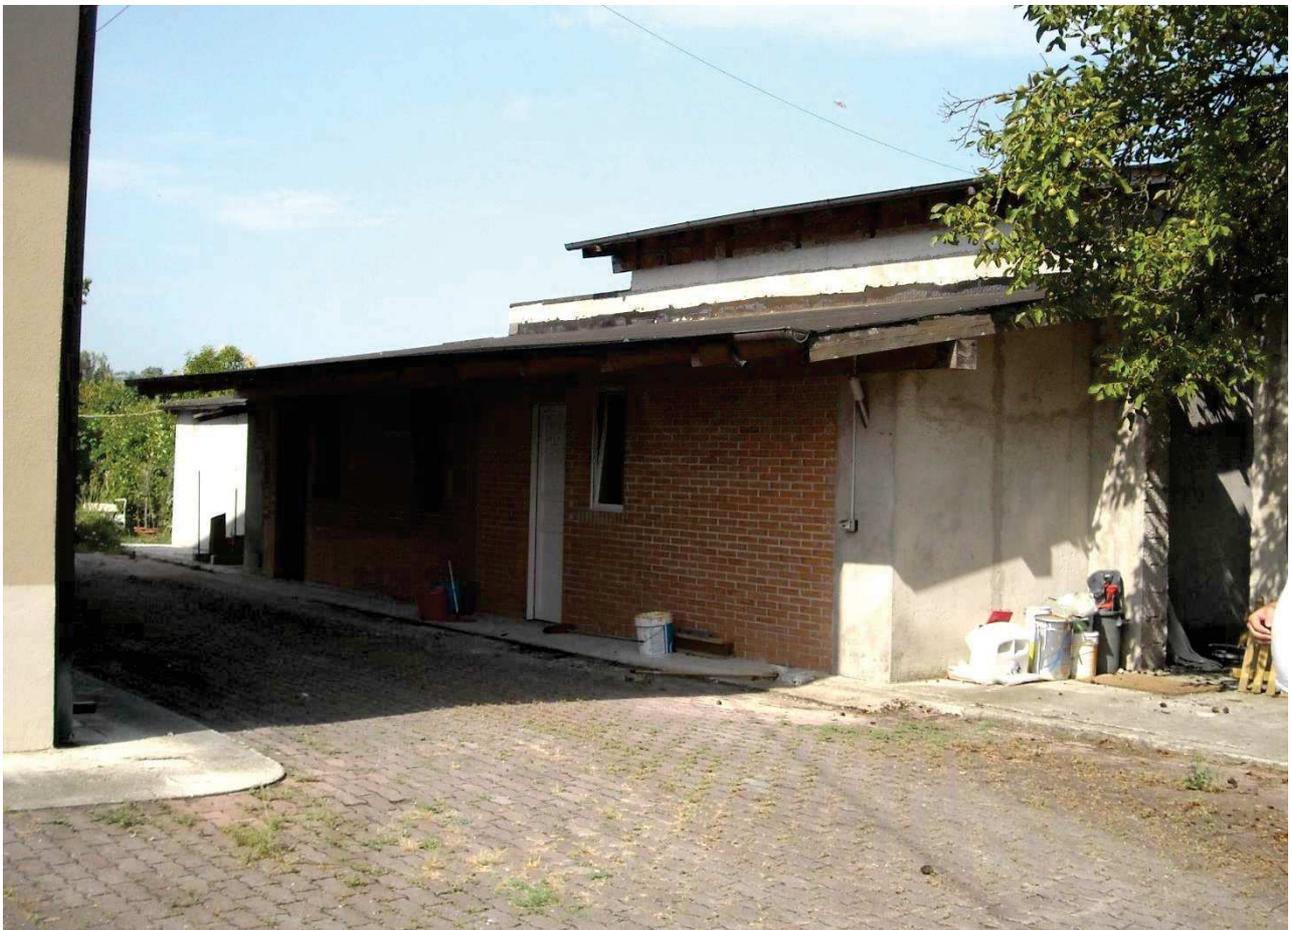
Foto 7 e 8 – Accessorio esterno (nuova costruzione).

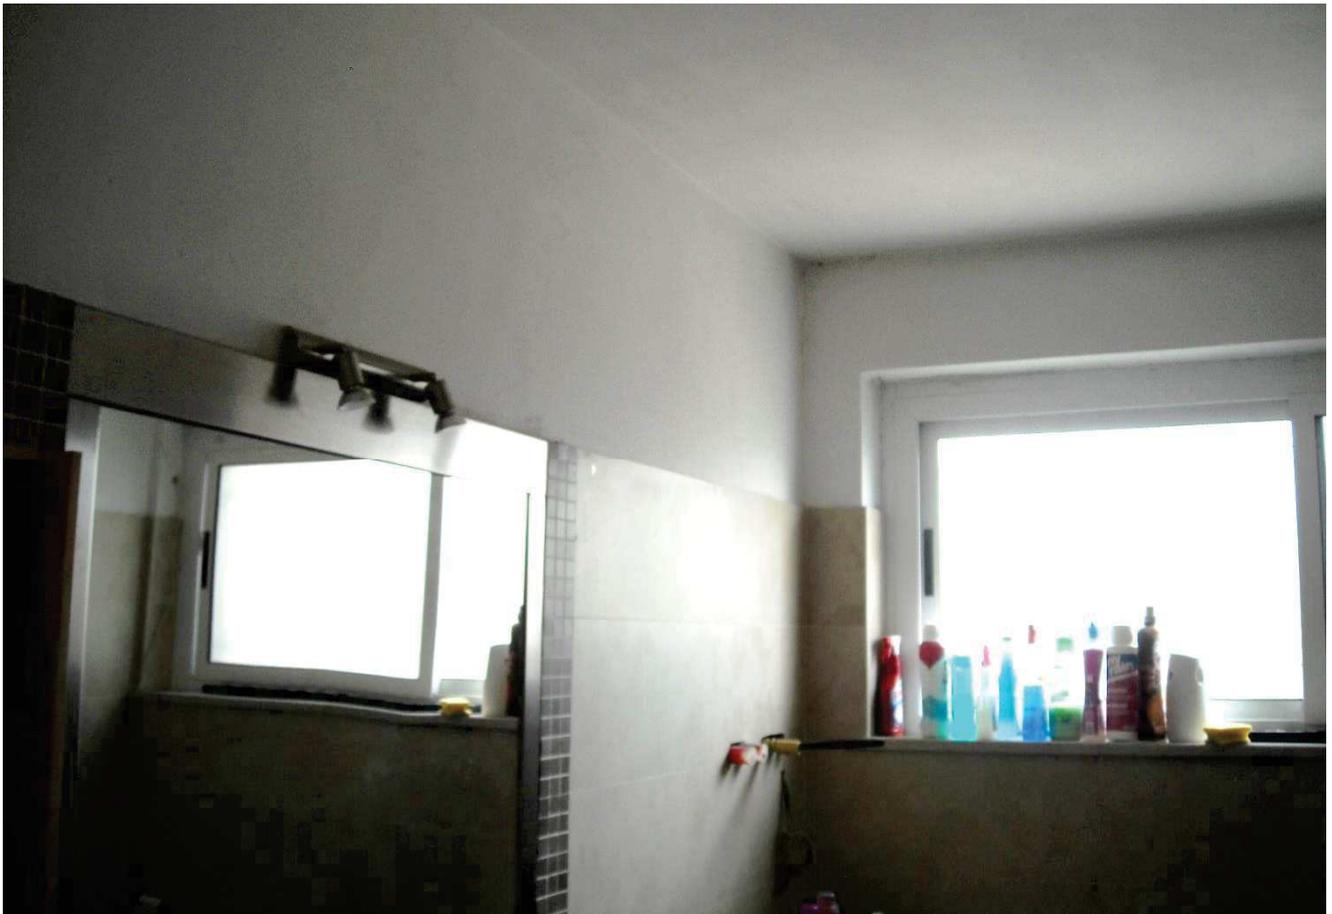
Foto 9 – Vista dell'interno dell'ex scala interna trasformata in servizio igienico.

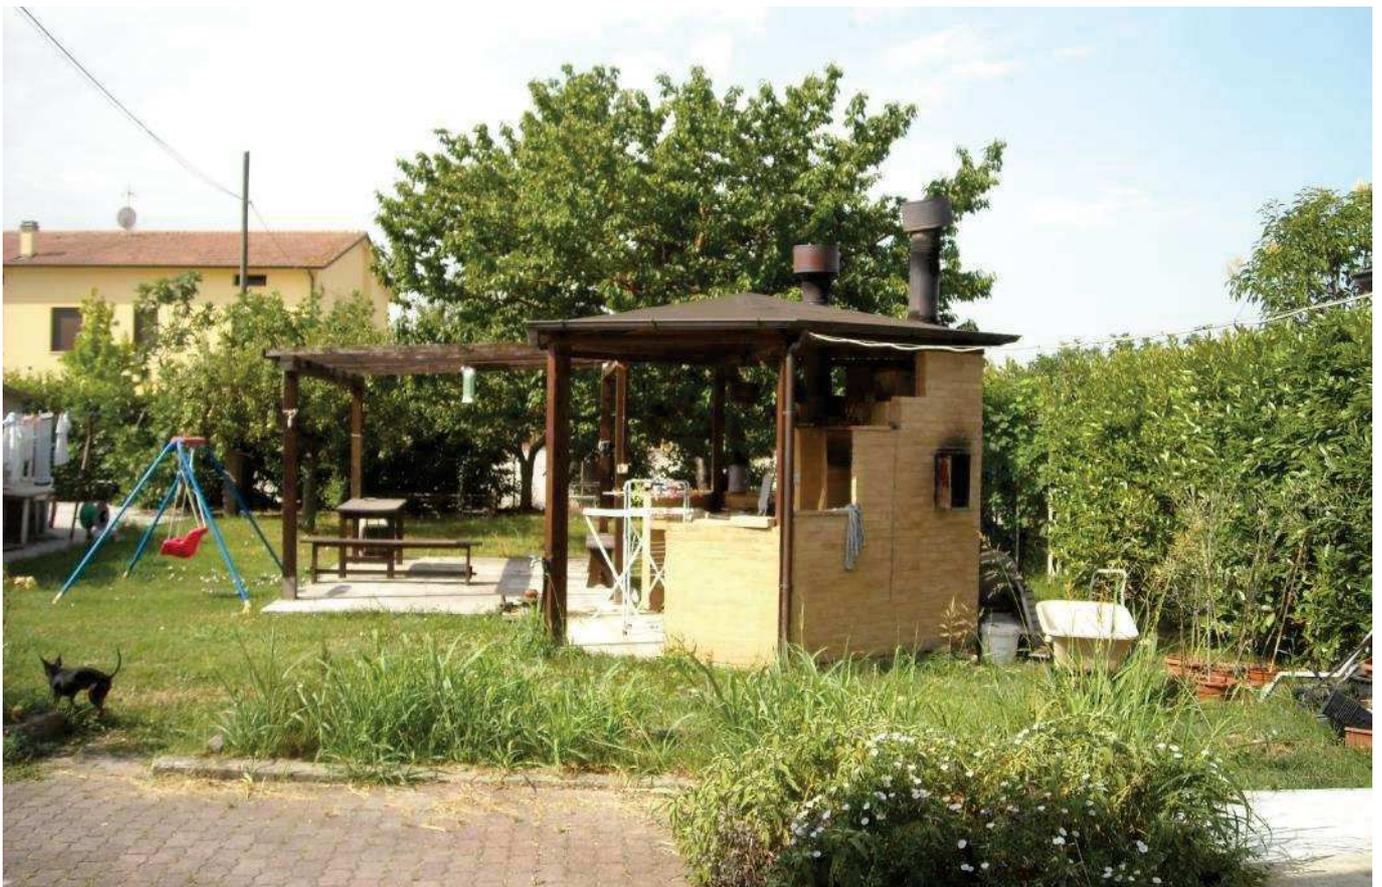
Foto 10 – Pergola con forno in muratura (Nuova costruzione).
