TRIBUNALE ORDINARIO DI TORINO

PROCEDURA R.G. 31405/2019

RELAZIONE DI STIMA DI BENI IMMOBILI PER GIUDIZIO DI DIVISIONE

SITI IN VIA GIACHERO N. 58 A VAL DELLA TORRE (TO)

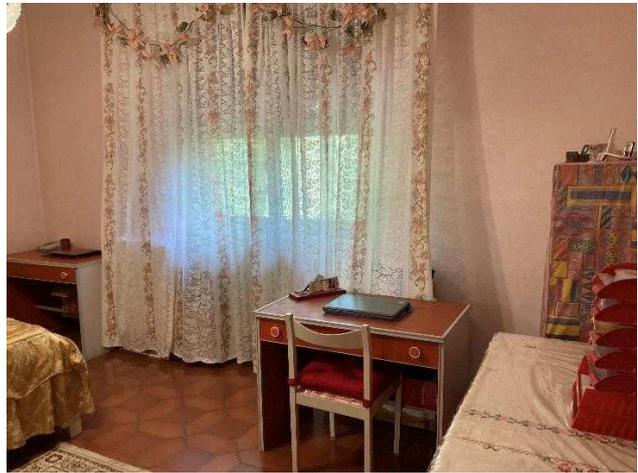
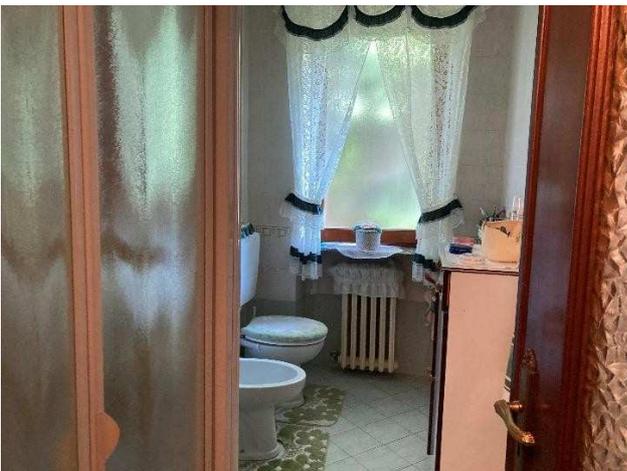
Bagno con gradino

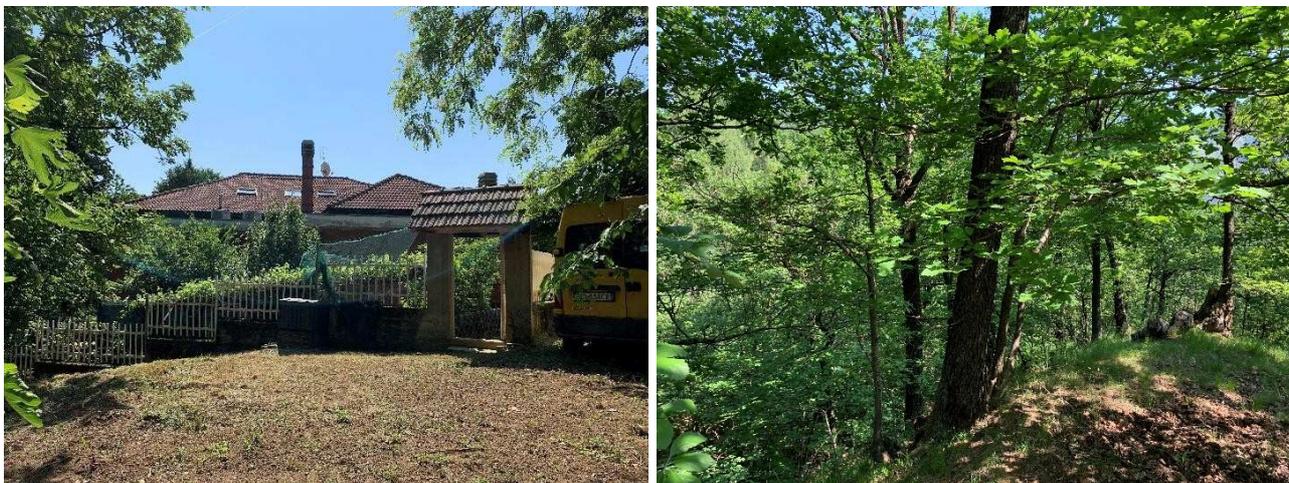
Terreni

I terreni accatastati al N.C.T. ai mappali 314 e 315 sono retrostanti l'edificio e contigui tra loro e sono costituiti da bosco. Il terreno part. 314 ha accesso da un passaggio retrostante l'edificio e il terreno al mappale 315 ha accesso dal 314.

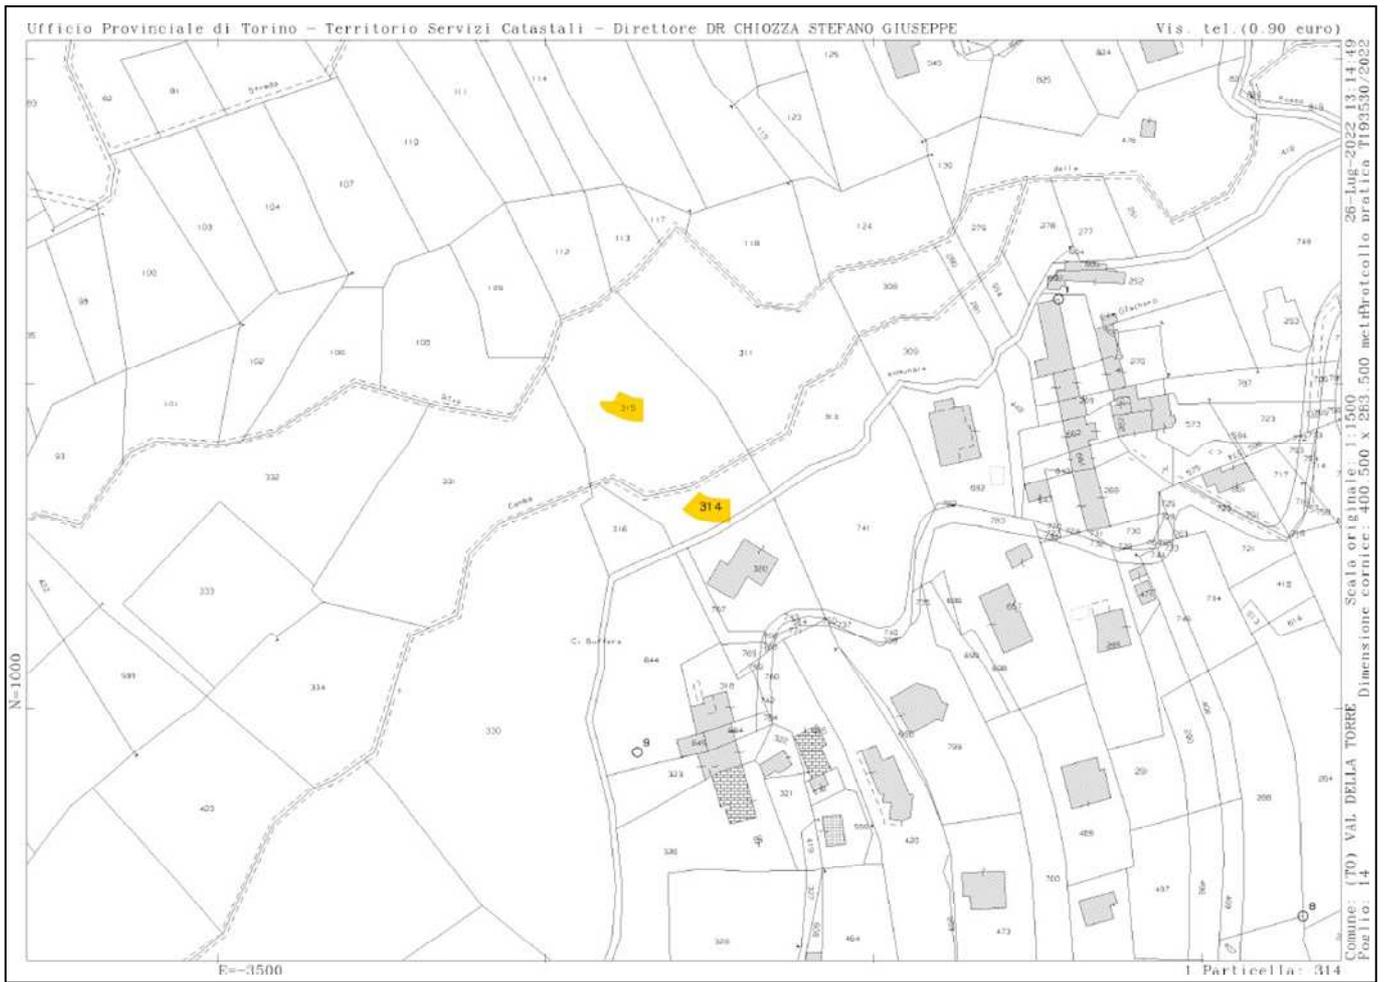
Estratto di mappa catastale con indicazione delle particelle 314 e 315
