Tribunale civile di Modena

procedura esecutiva immobiliare n. 133/2022

IDENTIFICAZIONE DEI BENI IMMOBILIARI OGGETTO DI STIMA

Piena proprietà su porzioni immobiliari ad uso civile abitazione site in Comune di Pievepelago frazione San Andrea Pelago, via Casoni, di seguito catastalmente identificate:

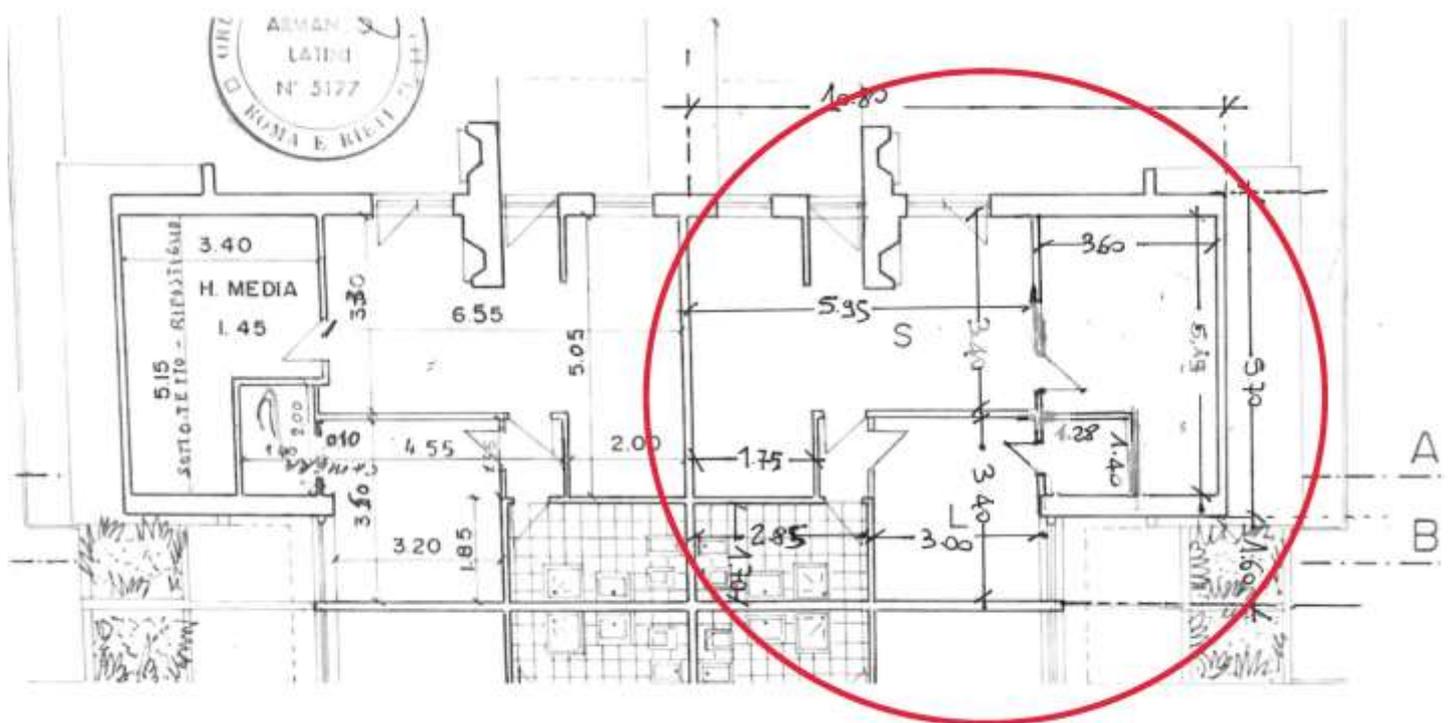
Piano terra - locali abitazione

piano terra: locali abitativi di cui al mappale 418 sub. 36:

diversa distribuzione interna con variazione di dimensione e superficie di alcuni locali; di seguito si propone una planimetria fuori scala con la rappresentazione dello stato di fatto e relativo dimensionamento dei locali come rilevato in fase di sopralluogo, affiancata al dimensionamento tipo del progetto.

Per quanto sopra citato e premesso, si ritiene che per ottenere l'agibilità dell'unità abitativa e relativi accessori occorra:

- 1) Pratica edilizia in sanatoria per diversa distribuzione e dimensionamento dei locali relativi alle tre u.i., con scia in sanatoria ai sensi dell'art. 16 comma 1 bis della legge regionale 23/2004; si presume una spesa di € 1.500,00
- 2) Certificato di collaudo delle opere in conglomerato cementizio armato per la quale si presume una spesa di € 2.000,00
- 3) Certificato finale di prevenzione incendi rilasciato dal Comando Provinciale dei vigili del fuoco.

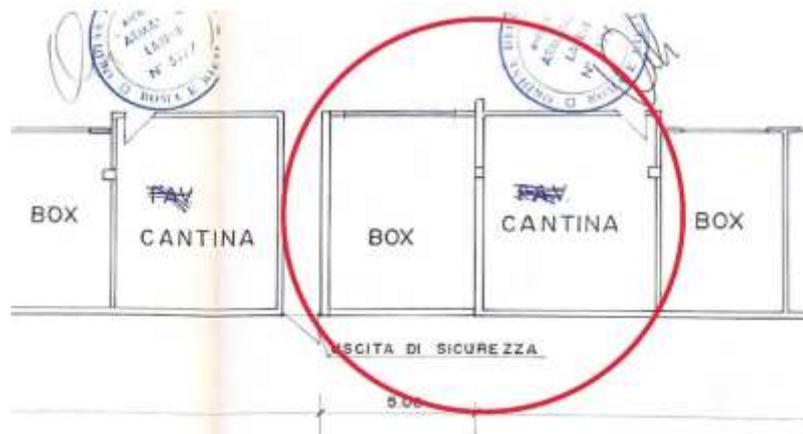
Stato di fatto concessionato

Piano seminterrato: locali accessori di cui al mapp. 418 sub 21 (cantina) e sub 22 (box auto)

Posizionamento invertito in pianta rispetto all'elaborato progettuale e diverso dimensionamento dei locali.

Di seguito si propone una planimetria fuori scala con la rappresentazione dello stato di fatto e relativo dimensionamento dei locali come rilevato in fase di sopralluogo, affiancata al dimensionamento tipo del progetto.

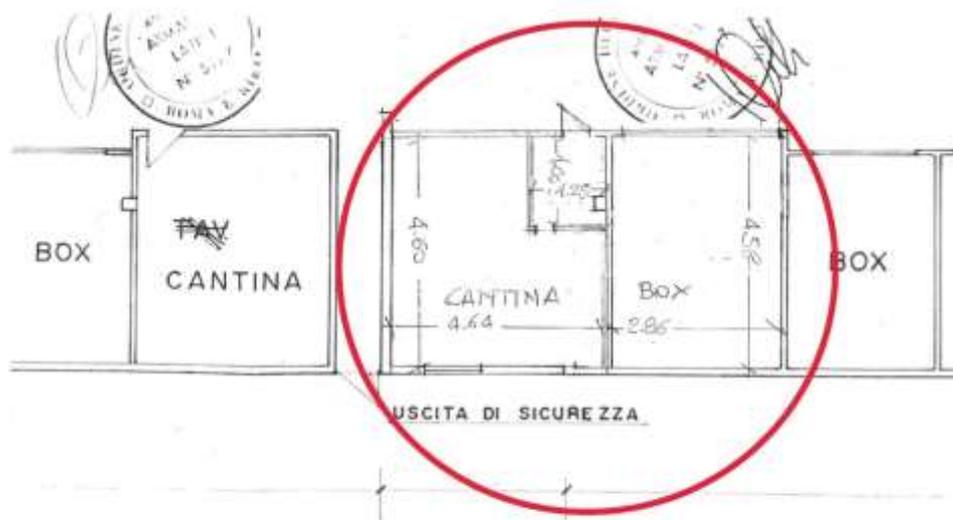
Stato di fatto rilevato

La cantina presenta un disimpegno in accesso e una finestra sul muro perimetrale esterno.
