TRIBUNALE DI SASSARI

Esecuzione immobiliare n. 21/2022 promossa da:

TRIBUNALE CIVILE DI SASSARI

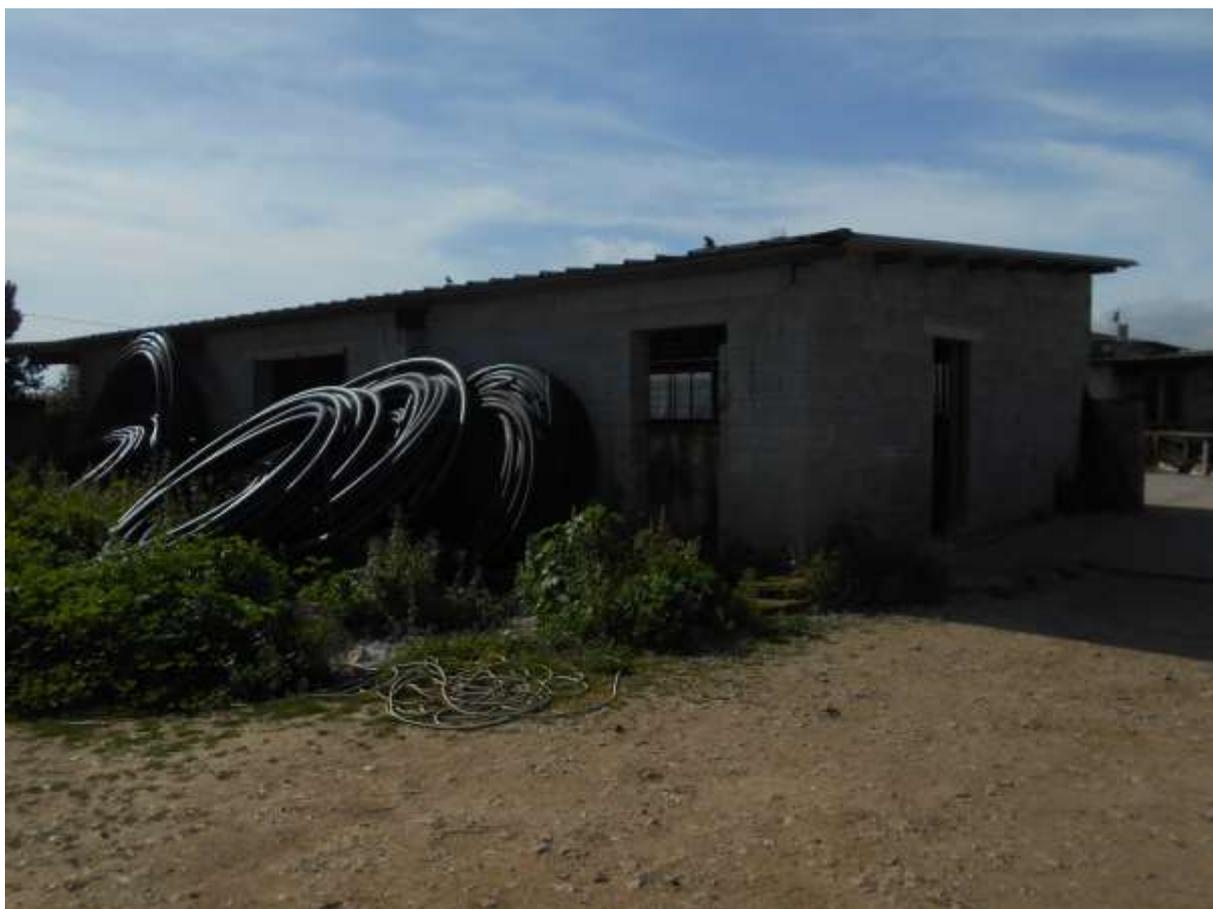
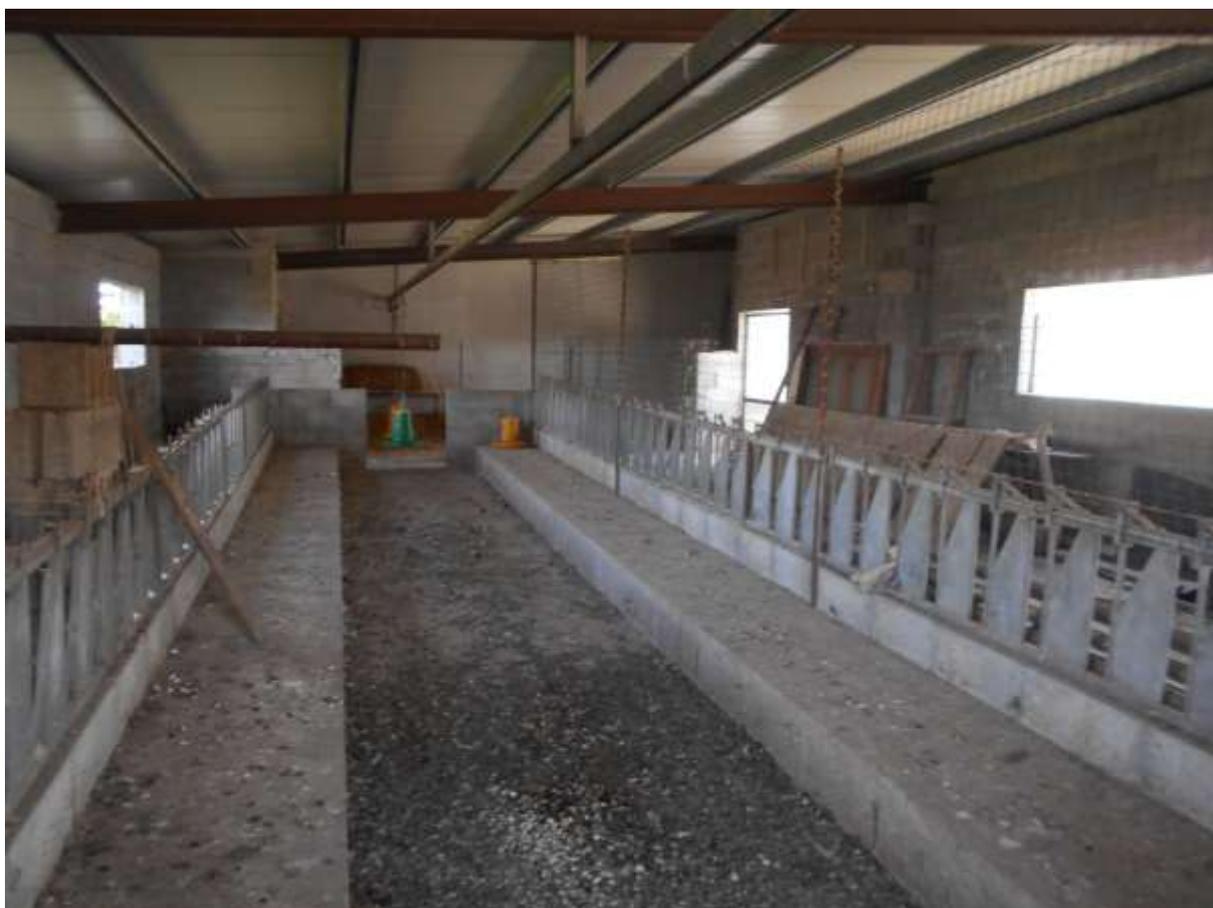
Veduta sala mungitura

L'edificio risulta realizzato abusivamente, per una superficie coperta complessiva di mq. 120,60 ed un volume fuori terra pari a mc. 354,60 circa.

Stante quanto sopra, la sala mungitura è da ritenersi abusiva.

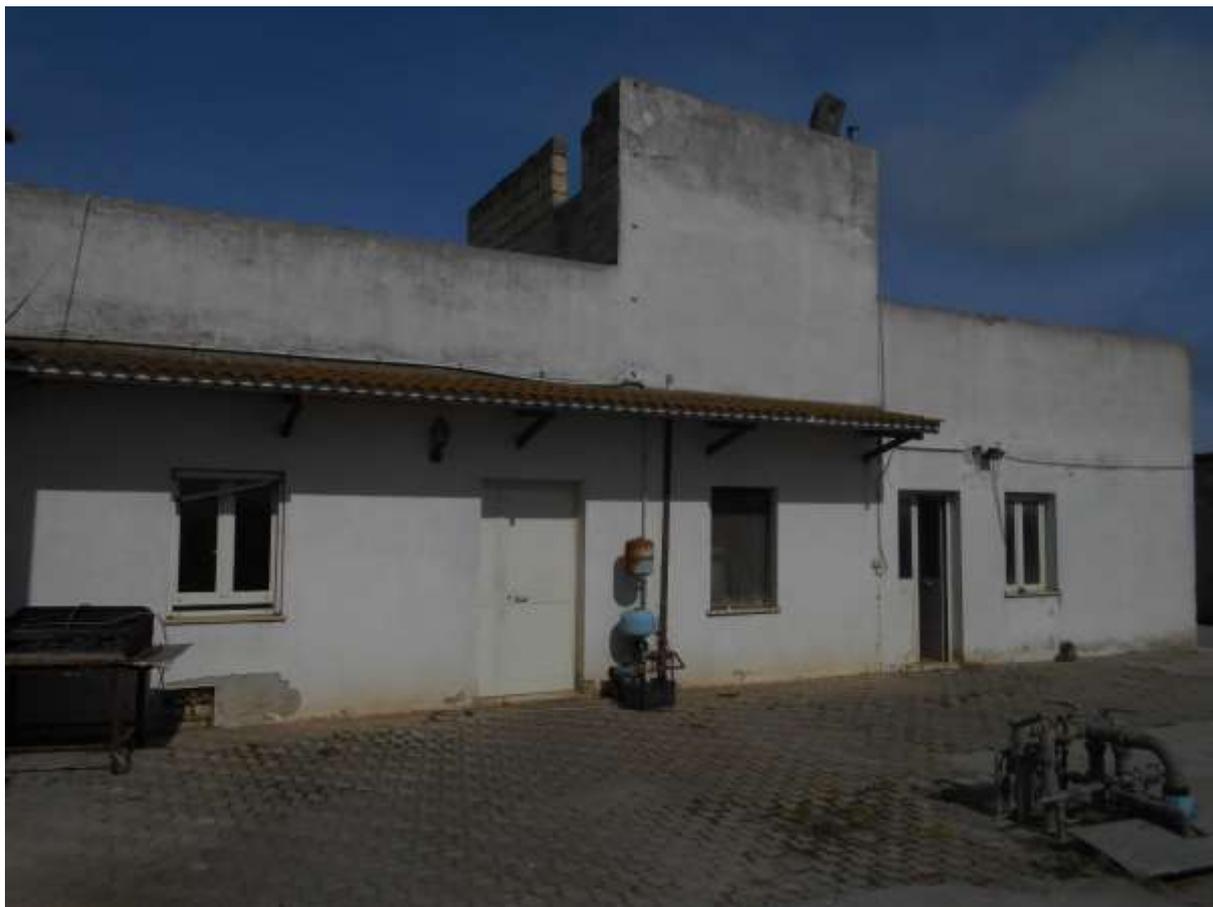
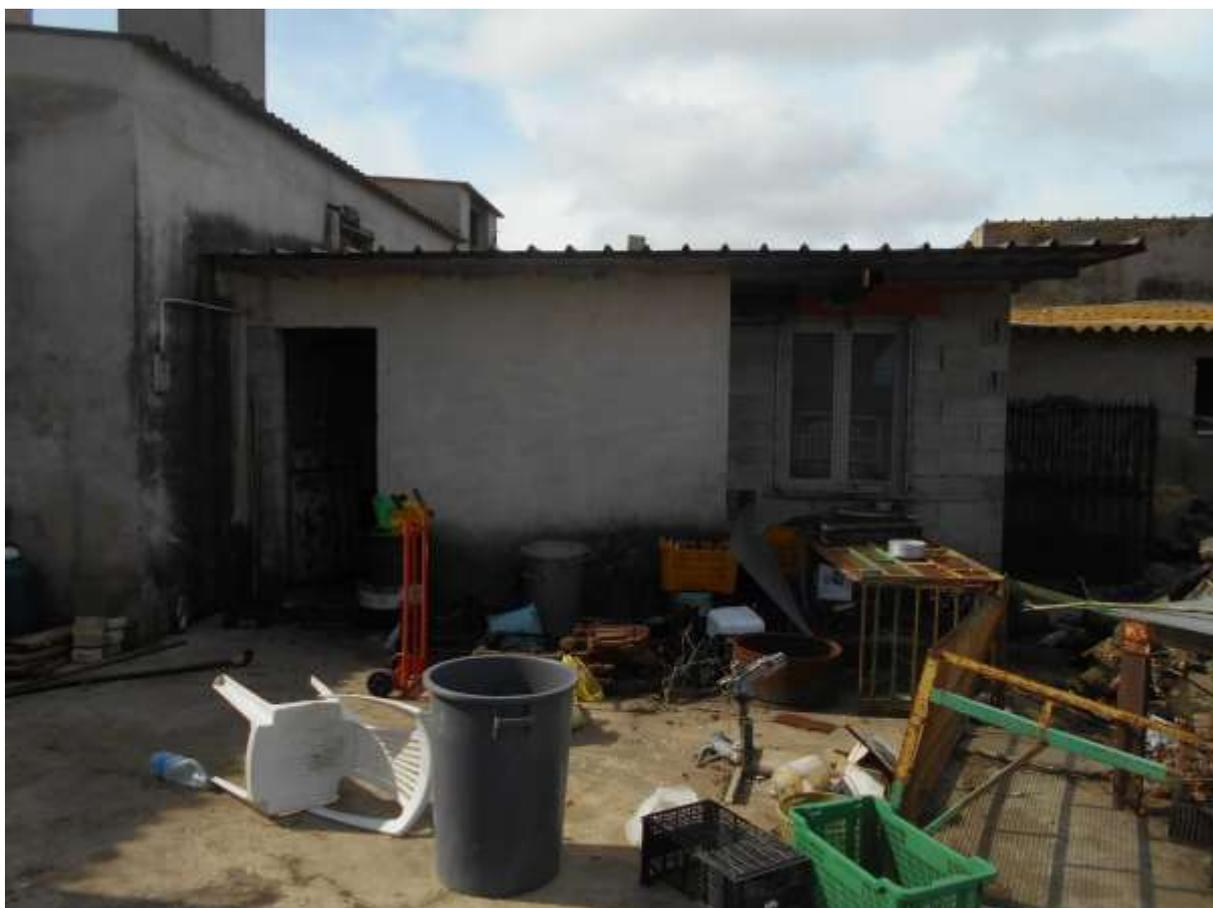
Veduta edificio lavorazioni prodotti

12.07.1984, per una superficie coperta di mq. 180,73: nella realtà il fabbricato sviluppa una superficie coperta di mq. 197,95, per cui risulta realizzata abusivamente una superficie di mq. 17,20, con un volume non autorizzato pari a mc. 51,60.

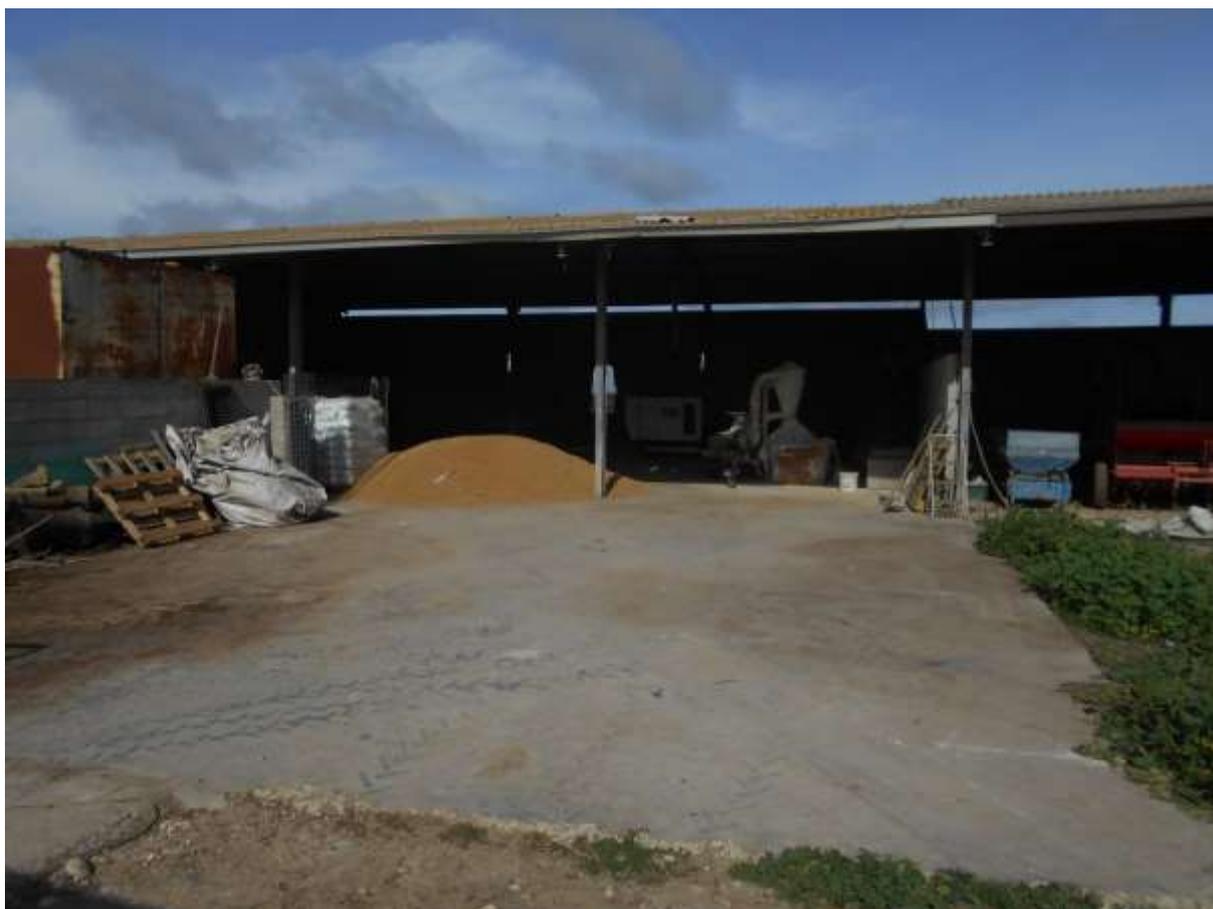
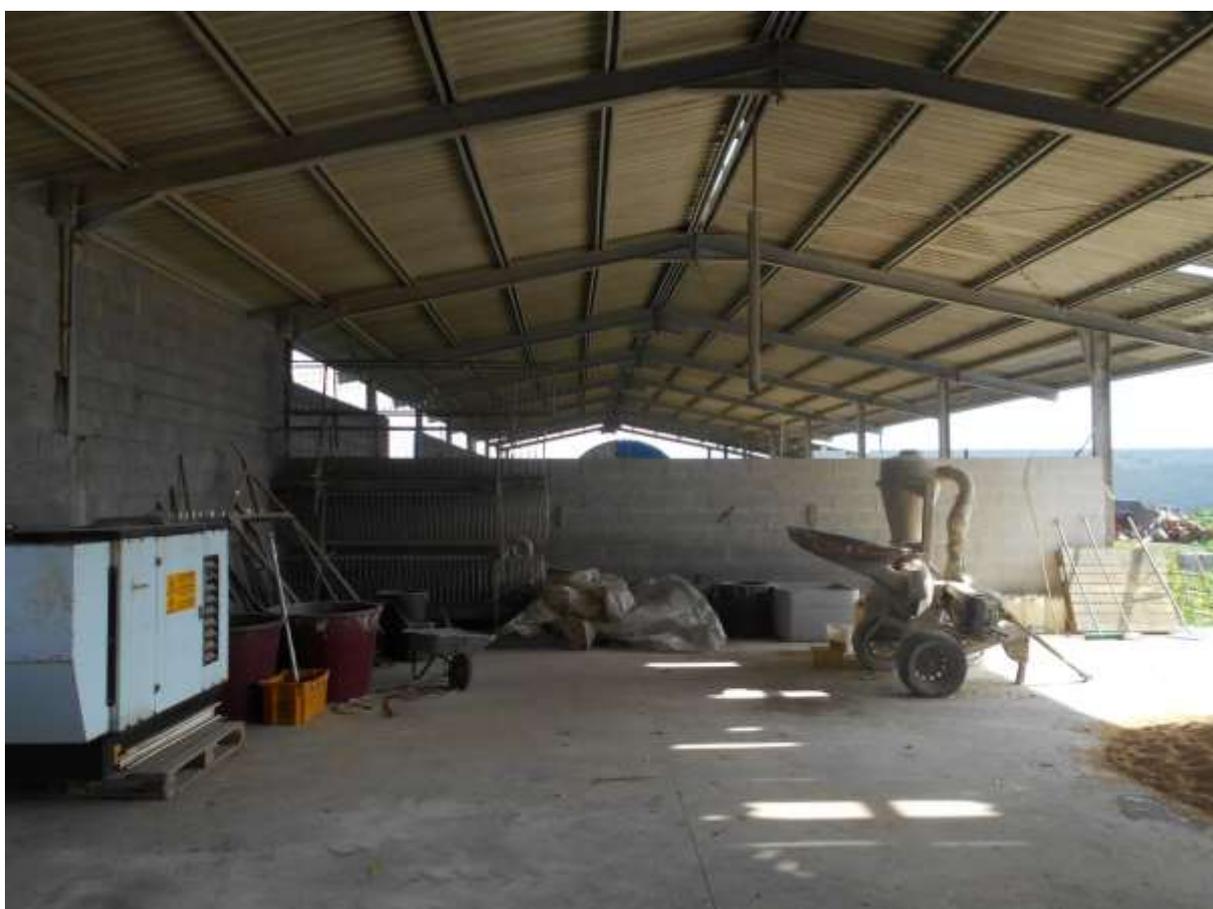
Veduta tettoie

Così come nel caso che precede, anche detta struttura ha fatto parte di un progetto di Variante in corso d'opera per miglioramento fondiario depositato presso il Comune di Sassari a nome di in data 27.03.2007 – prot. 22360, con richiesta di integrazione documentale da parte dell'Amministrazione in data 31.05.2007 – prot. 3923: detta richiesta non è mai stata ottemperata dal , per cui il progetto ha avuto provvedimento negativo di archiviazione in data 11.08.2088 – prot. 62154.

La tettoia sviluppa una superficie coperta di mq. 857,00.

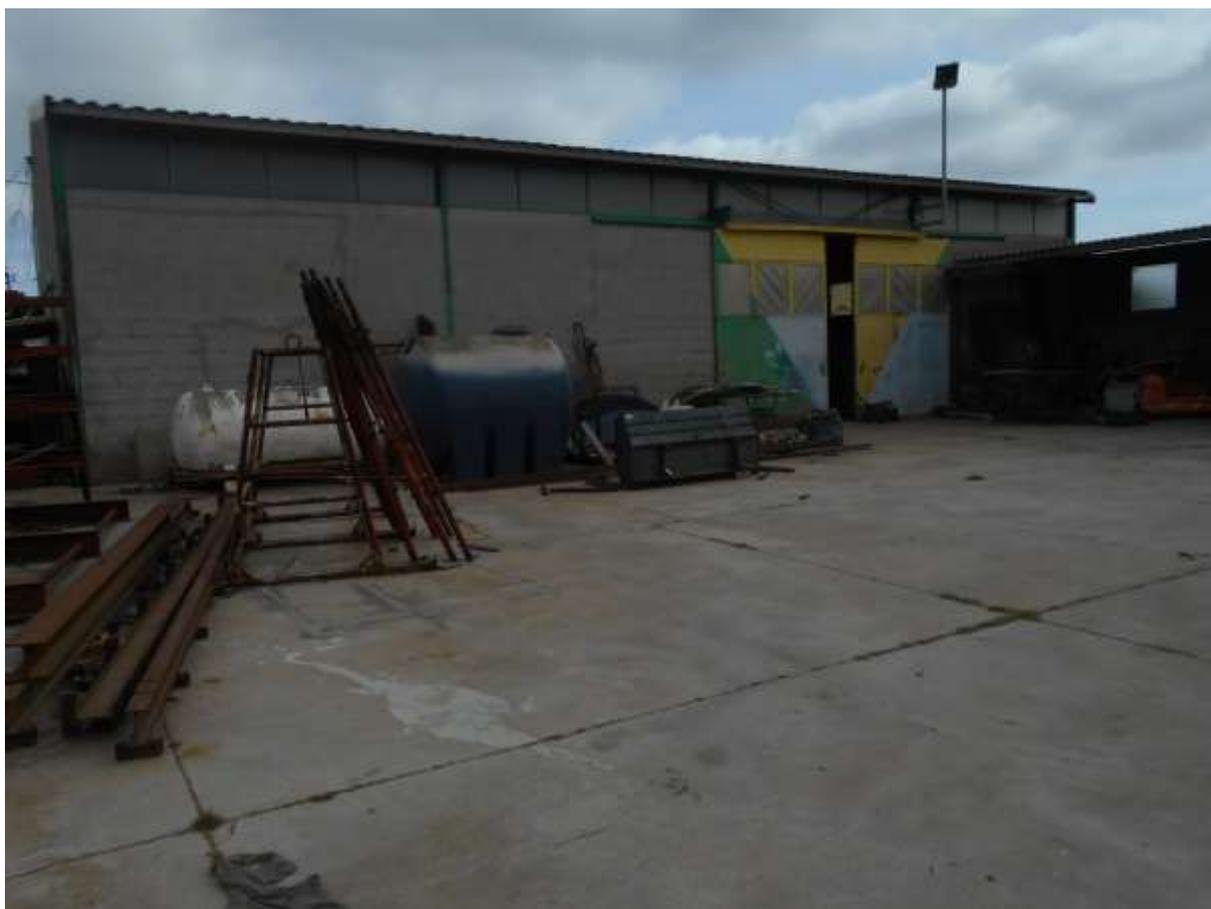
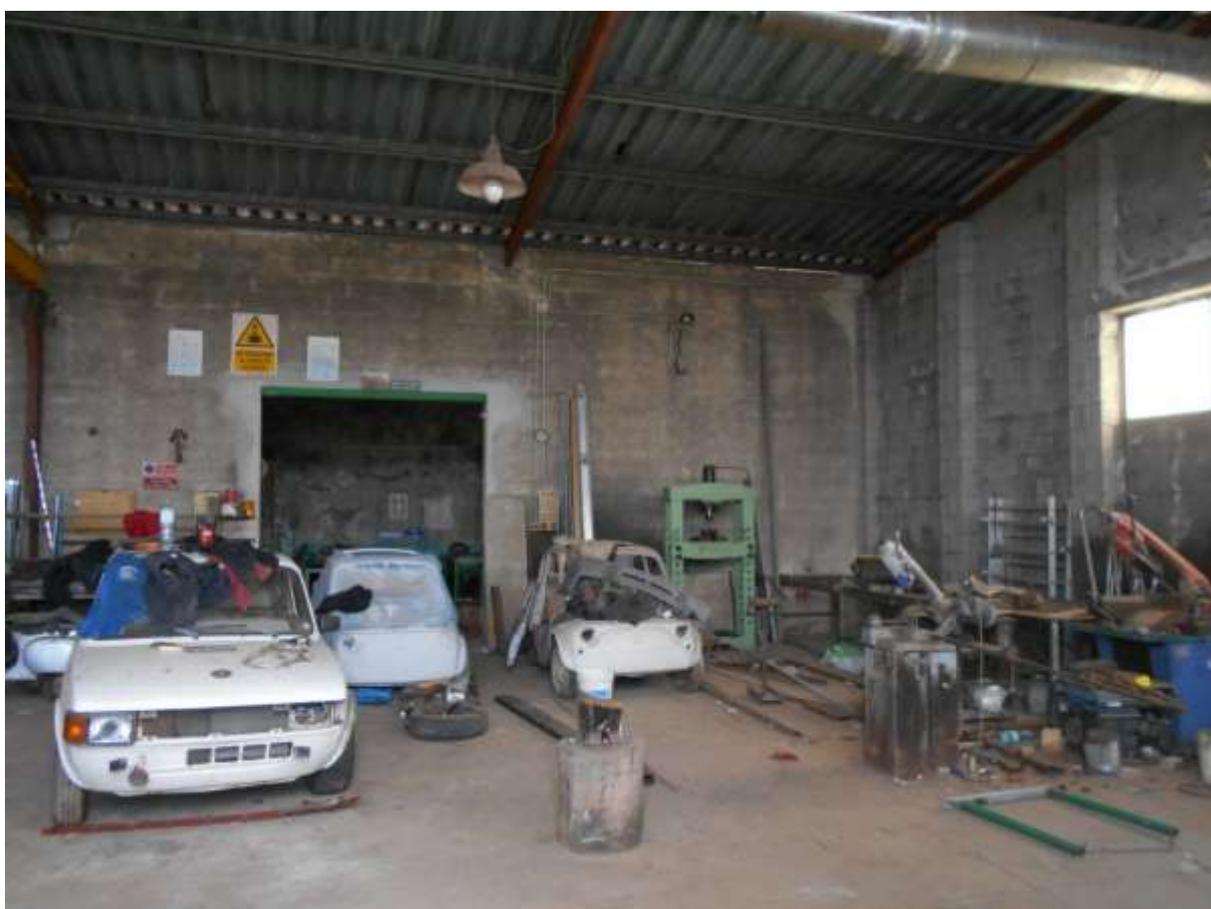
Veduta officina

Detto edificio non compare in nessun progetto depositato presso il Comune di Sassari, né risulta essere mai stato inserito in un intervento di miglioramento fondiario depositato presso la suddetta Amministrazione, per cui lo stesso è da ritenersi completamente abusivo con una superficie coperta di mq. 373,55 ed un volume fuori terra pari a mc. 1.694,70 circa.

A completamento di quanto sopra indicato, si evidenzia che, in merito agli edifici a specifica destinazione agricola costruiti abusivamente (sala mungitura, tettoie, officina macchine agricole e parte del locale lavorazione prodotti) è possibile procedere alla loro sanatoria solo ed esclusivamente da **imprenditori agricoli a titolo principale** i quali, grazie alla loro qualifica, potranno utilizzare l'indice fondiario pari a 0,20 mc./mq. : la sanatoria degli abusi più sopra esposti è tassativamente vietata a soggetti non provvisti di regolare titolo di imprenditore agricolo, per cui in caso di eventuale aggiudicazione da tali soggetti, gli stessi dovranno provvedere alla demolizione dei manufatti e/o porzioni di esso più sopra descritti.
