**TRIBUNALE DI PARMA**  
**UFFICIO ESECUZIONI IMMOBILIARI**

**RELAZIONE DI STIMA**

**ESECUZIONE IMMOBILIARE:** N. 221/2019 R.G. Es. Imm.

Albergo ' sito in Via Valentini n. 12 - Salsomaggiore Terme (PR)

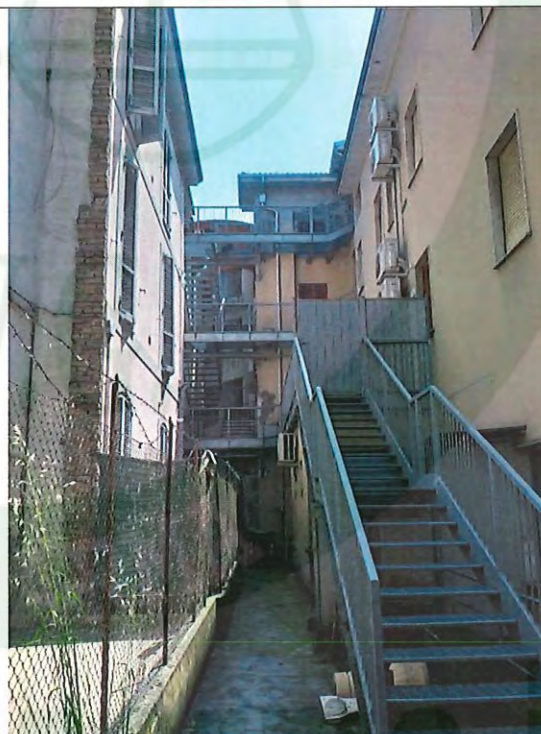
Vista scala antincendio

La copertura del fabbricato è a falde con cornicione intonacato. Nell'area pertinenziale interna è presente la scala antincendio in acciaio zincato.

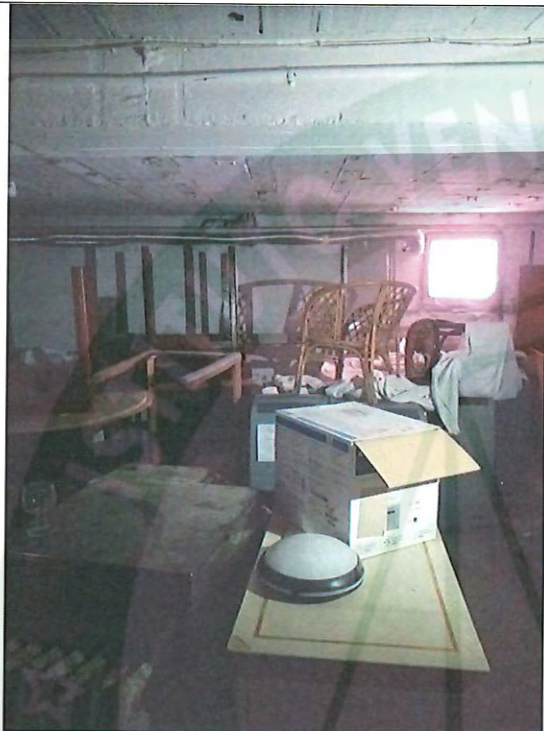
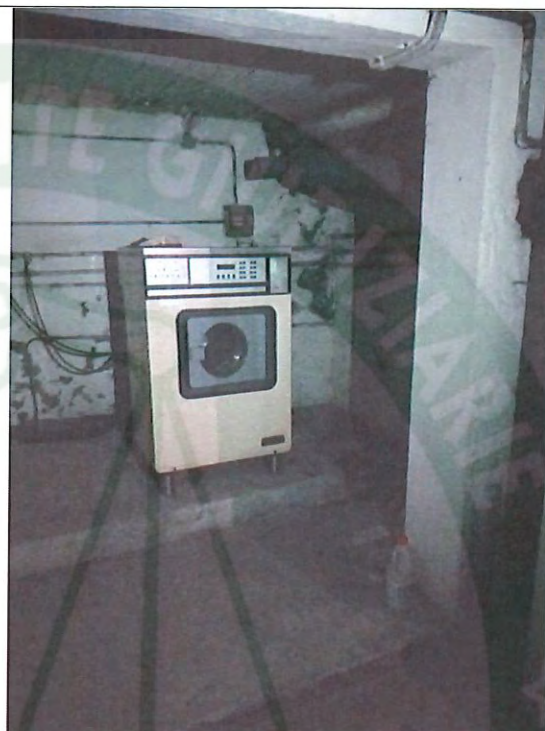
Vano piano interrato

Il piano interrato si presenta in mediocre stato manutentivo. I locali accessori, cantine – stenditoi hanno i solai grezzi in laterocemento privi di intonaco. La pavimentazione è in cemento priva di rivestimento ceramico.

Nel piano interrato è presente un locale tecnico in disuso con la vecchia caldaia a gasolio. L'unico locale al piano interrato che si trova in buono stato manutentivo è la sala congressi.

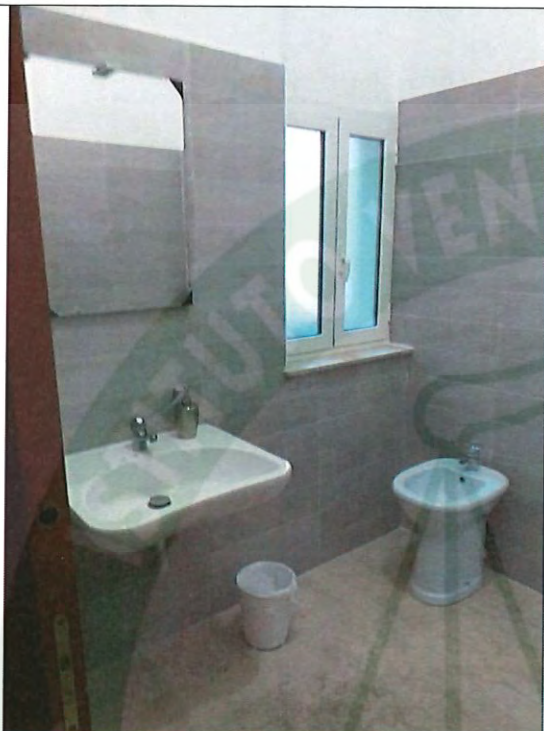
Wc disabili

Al piano terra si trova la sala pranzo, la cucina, la hall, la saletta bar, un ufficio ed i bagni. Il bagno disabili è stato realizzato recentemente. Buona parte della pavimentazione è in granito.

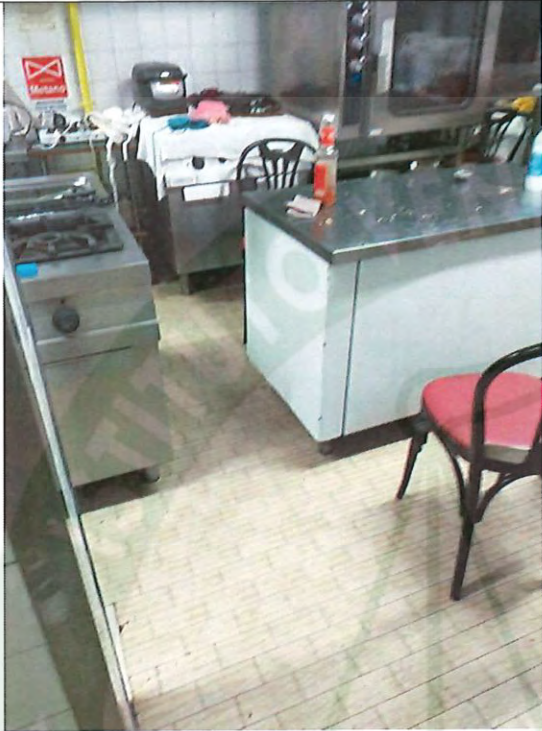
Cucina

I locali sono in buone condizioni di manutenzione, ad eccezione della cucina che versa in ordinarie condizioni manutentive, presentando pavimenti e rivestimenti alquanto datati.

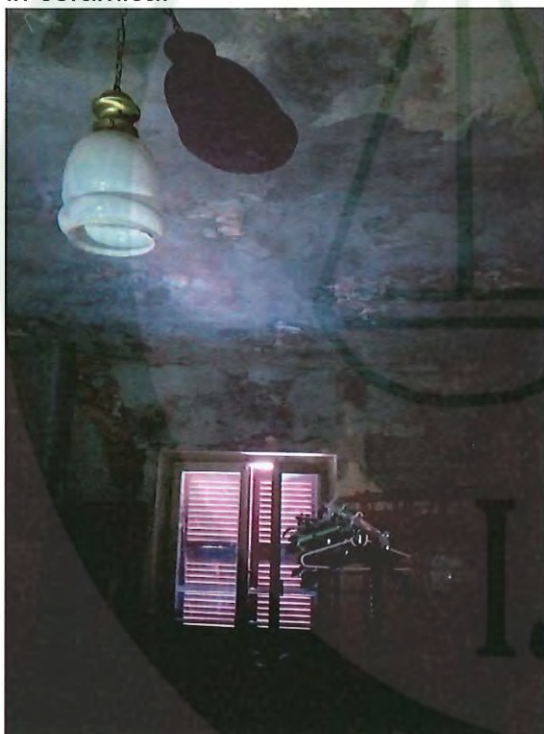
Vista camera con solaio deteriorato

Le camere ed i bagni sono in buone condizioni manutentive ad eccezione di una camera posta al terzo piano che presenta il solaio totalmente ammalorato. Questa camera viene utilizzata come deposito.

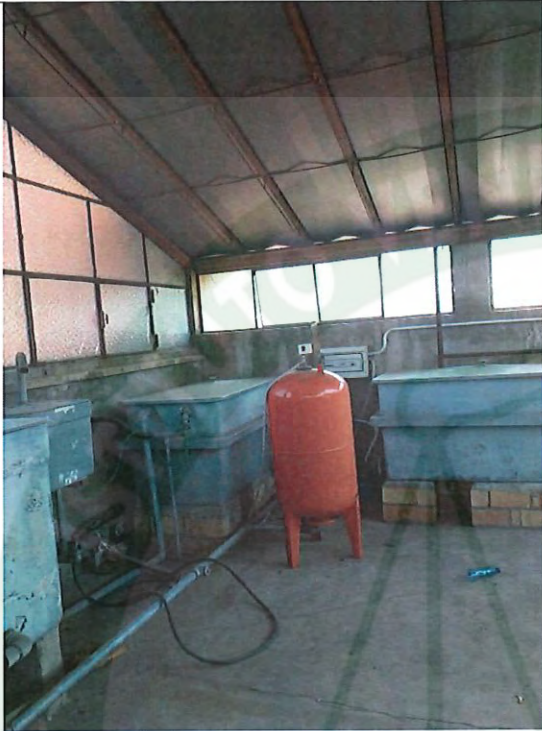
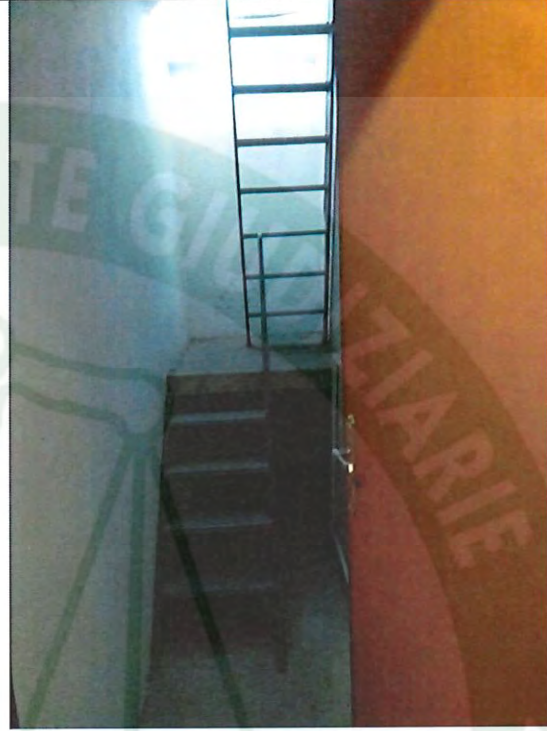
Vista vano accumulo acqua

Accesso al piano copertura

Nel piano copertura, è presente un vano nel quale sono collocate le cisterne per l'accumulo dell'acqua. Detto vano è accessibile dal corridoio del terzo piano tramite una scala metallica. Il locale è pavimentato in battuto di cemento con copertura in lamiera; presenta serramenti con vetro singolo e telaio metallico.

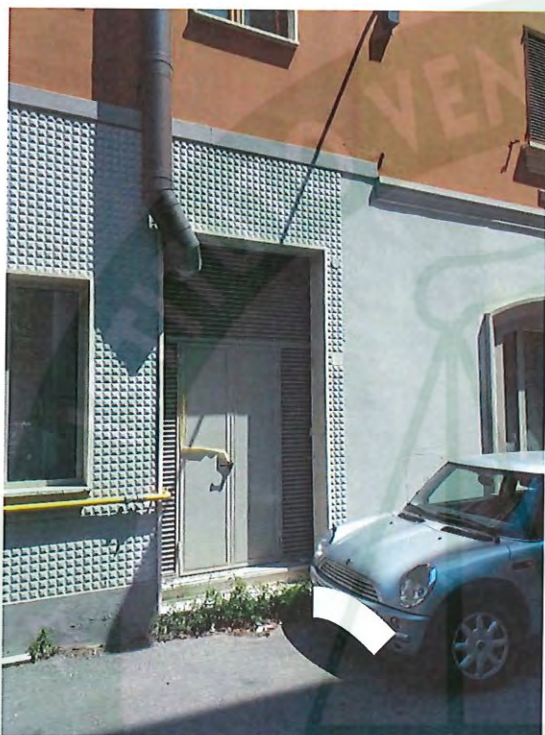
Vista locale tecnico accessibile da  
Via Riva

L'impianto di riscaldamento è costituito da caldaia a gas, di recente installazione, collocata in un locale posto al piano terra accessibile dall'esterno. I corpi scaldanti sono radiatori in ghisa.
