TRIBUNALE DI FORLÌ

Relazione di stima per l'E.I. n° 03/23

Viale Roma, 284/286 Forlì FC – Inquadramento

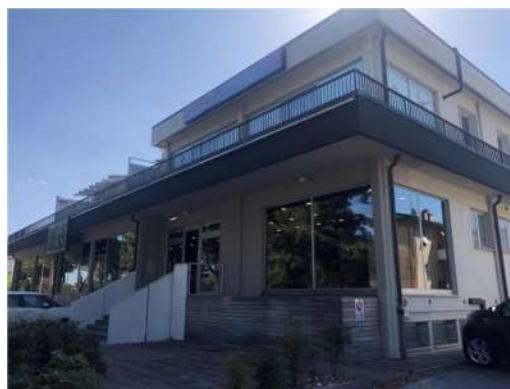
Il fabbricato all'interno del quale sono ubicate le diverse unità immobiliari che costituiscono i singoli lotti è costituito da una struttura parallelepipedica con telaio in c.a e tamponamenti in laterizio intonacato e tinteggiato sviluppata per tre piani fuori terra ed uno seminterrato. I fronti sono movimentati da aggetti,

logge e rientranze per terrazzi balconi e coperture piane. Le porzioni di copertura a falde presentano manto in elementi di laterizio. Nel complesso lo stato di conservazione esterno può dirsi discreto solamente per i prospetti mentre le coperture (sia piane che a

falde), i terrazzi le logge, i cornicioni e comignoli in genere lo stato di conservazione può dirsi pessimo con diffuse infiltrazioni negli intradossi interni alle varie unità immobiliari. Esternamente l'area cortilizia risulta quasi del tutto pavimentata.

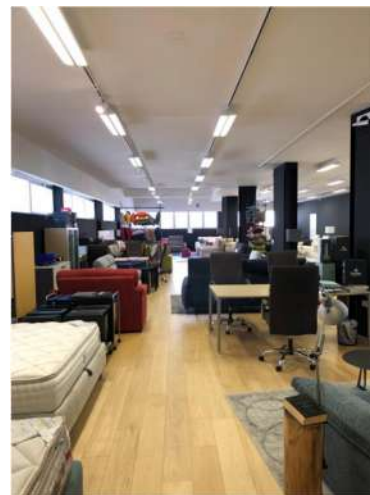
LOTTO A Viale Roma, 284 –commerciale–

Proprietà immobiliare composta da ampia unità immobiliare a destinazione commerciale che si sviluppa per n° 1 piano fuori terra e n° 1 piano interrato oltre ad un'ampia corte esclusiva destinata a parcheggio sul fronte principale e sul lato ovest mentre sul retro dell'immobile l'area degrada, con una rampa d'accesso, fino alla quota del piano seminterrato a formare una zona di manovra quasi completamente coperta da una struttura che crea un ampio terrazzamento alla quota del piano rialzato adibito anch'esso ad area di manovra.

Il piano terra (rialzato) si compone di un vasto ambiente espositivo (open space), a pianta rettangolare, la cui continuità spaziale è interrotta, ai lati dell'asse trasversale est-ovest, da alcuni ambienti di servizio (servizi igienici e ripostigli): nello spazio espositivo gli elementi portanti verticali (pilastri) sono "incamiciati" da strutture in cartongesso e sono presenti quinte in cartongesso che creano diaframmi tra le varie zone dell'ambiente: l'area risulta quasi completamente controsoffittata. Gli infissi esterni sono in alluminio, i pavimenti interni in laminato (effetto legno). Il piano seminterrato, proiezione del piano superiore, è a destinazione magazzino. Nell'angolo nord-est sono concentrati alcuni locali di servizio (spogliatoio e servizi igienici) con un disimpegno che mette in collegamento il magazzino con il piano superiore tramite una scala interna: questi ambienti presentano pavimenti in gres ceramico e finiture del tipo civili. Il magazzino ha, per lo più, pavimenti in cemento industriale e presenta, all'intradosso del solaio, velette e ribassamenti in cartongesso: infissi a nastro posti lungo il perimetro ne garantiscono l'illuminazione naturale e due ampie aperture a sud lo collegano all'area esterna: lungo il lato ovest si apre un uscio di servizio che affaccia su un piccolo vano scala esterno di collegamento al piano di campagna. Sul lato est vi sono due vani: un vano "sotto centrale" e la centrale termica: quest'ultima con accesso solamente dall'esterno da una piccola area delimitata con scala metallica che consente il superamento del dislivello di quota: trattandosi di vani tecnici

questi ambienti presentano finiture di minor pregio. Alla data del sopralluogo gli impianti risultavano funzionanti³.

Per le Dichiarazioni di Conformità degli impianti si rimanda al futuro acquirente la verifica della conformità impiantistica nella sua totalità. Durante il sopralluogo si è constatato che vi sono alcune difformità⁴ tra lo stato reale dei luoghi e quanto indicato nei titoli edilizi e catastali. Lo stato di conservazione può dirsi discreto.

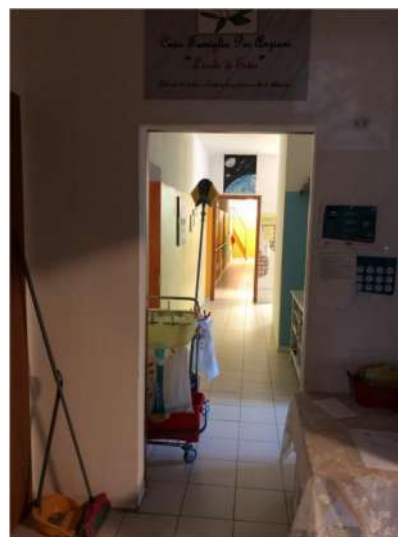
LOTTO B Viale Roma, 286 –residenziale-

Proprietà immobiliare composta da ampia unità immobiliare a destinazione residenziale, attualmente occupata da una società che gestisce strutture di assistenza residenziale per anziani e disabili. L'immobile si distribuisce al piano primo e sottotetto con accesso da vano scala comune ad altre unità immobiliari. Il piano primo è composto da n° 8 camere, n°7 bagni e/o WC, cucina, soggiorno comune, cucina, lavanderia, oltre disimpegni e locali tecnici, attraverso una scala interna si raggiunge il piano sottotetto che è articolato in più vani serviti da un disimpegno centrale. Gli infissi esterni

sono in parte in legno con vetro singolo (alcuni "raddoppiati" con un secondo infisso in alluminio) in parte in alluminio con vetro-camera, i pavimenti sono di varie tipologie a seconda degli ambienti (marmo, gres, parquet), le porte interne sono in legno tamburato, pareti e soffitti intonacati e tinteggiati. Al piano sottotetto le finiture risultano similari a quelle del piano primo. La porzione del piano primo affaccia su ampi terrazzi per lo più pavimentati con piastrelle ghiaia/cemento con aiuole in blocchi di tufo: è presente anche una struttura a travi sulla quale è possibile realizzare un ombreggiamento. I terrazzi e gli accessori esterni sono in stato conservativo mediocre/pessimo. Alla data del sopralluogo gli impianti risultavano funzionanti (è presente anche un impianto di climatizzazione). Per

le Dichiarazioni di Conformità degli impianti si rimanda al futuro acquirente la verifica della conformità impiantistica nella sua totalità. Al piano sottotetto vi sono diffuse ed evidenti infiltrazioni dalla copertura. Durante il sopralluogo si è constatato che vi sono alcune difformità⁵ tra lo stato reale dei luoghi e quanto indicato nei titoli edilizi e catastali.

Nel complesso lo stato di conservazione può dirsi tra discreto e mediocre.

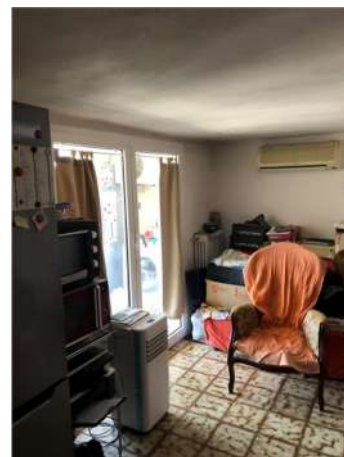
**LOTTO C Viale Roma,284- deposito-
Fg.224 particella 313 sub.19**

Proprietà immobiliare costituita da un sottotetto con destinazione magazzino/locale di deposito composto da un vano principale, un locale ad uso lavanderia ed un piccolo balcone a loggia. L'unità presenta altezza utile interna pari a ml.2,00 con la porzione lungo il perimetro esterno con altezza digradante fino a ml.1,10 circa. Per quanto riguarda le finiture il locale presenta pavimenti in ceramica/gres, pareti intonacate e tinteggiate, l'infilso esterno in alluminio con vetro-camera. Gli impianti sono sotto-traccia e funzionanti. L'unità è dotata di riscaldamento centralizzato ed adibita ad abitazione con il vano lavanderia che in realtà risulta essere un bagno dotato di tutti i sanitari. Presenza di infiltrazioni dalla copertura, sia all'interno che nel balcone, con ammaloramento e distacco degli intonaci. Per le Dichiarazioni di Conformità degli impianti si rimanda al futuro acquirente la verifica della conformità impiantistica nella sua totalità. Durante il sopralluogo si è constatato che vi sono alcune difformità⁶ tra lo stato reale dei luoghi e quanto indicato nei titoli edilizi e catastali. Nel complesso lo stato di conservazione può dirsi discreto.

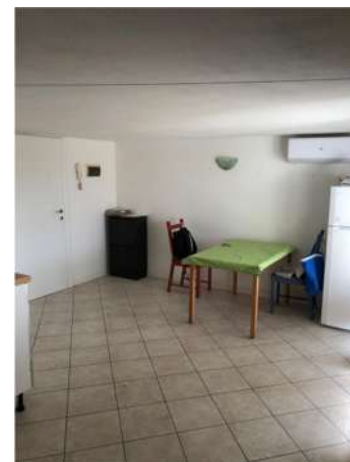
LOTTO D Viale Roma, 284 – deposito-

Proprietà immobiliare costituita da un sottotetto con destinazione magazzino/locale di deposito composto da un vano principale, un locale ad uso lavanderia ed un piccolo balcone a loggia. L'unità presenta altezza utile interna pari a ml.2,00 con la porzione lungo il perimetro esterno con altezza digradante fino a ml.0.80 circa. Per quanto riguarda le finiture il locale presenta pavimenti in ceramica/gres, pareti intonacate e tinteggiate, l'infixo esterno in alluminio con vetro-camera. Gli impianti sono sotto-traccia e funzionanti: è presente uno split con macchina esterna (non funzionante alla data del sopralluogo). L'unità è dotata di riscaldamento centralizzato ed adibita ad abitazione con il vano lavanderia che in realtà risulta essere un bagno dotato di tutti i sanitari. Presenza di infiltrazioni dalla copertura, sia all'interno che nel balcone, con ammaloramento e distacco degli intonaci, la cornice della porta che separa il vano lavanderia risulta ammalorata. Per le Dichiarazioni di Conformità degli impianti si rimanda al futuro acquirente la verifica della conformità impiantistica nella sua totalità. Durante il sopralluogo si è constatato che vi sono alcune difformità⁷ tra lo stato reale dei luoghi e quanto indicato nei titoli edilizi e catastali. Nel complesso lo stato di conservazione può dirsi discreto.

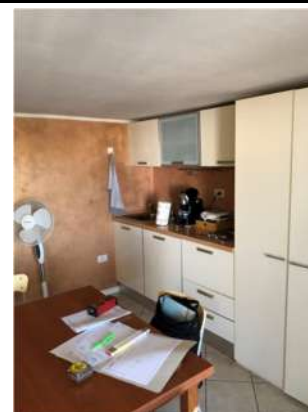
LOTTO E Viale Roma, 284 – deposito-

Proprietà immobiliare costituita da un sottotetto con destinazione magazzino/locale di deposito composto da: ingresso, vano principale, una lavanderia ed un piccolo balcone a loggia. L'unità presenta altezza utile interna pari a ml.2,00 con la porzione lungo il perimetro esterno con altezza digradante fino a ml.0.60 circa sul perimetro esterno. Per quanto riguarda le finiture il locale presenta

pavimenti in ceramica/gres, pareti intonacate e tinteggiate, l'infisso esterno in alluminio con vetro-camera. Gli impianti sono sotto-traccia e funzionanti. L'unità è dotata di riscaldamento centralizzato ed adibita ad abitazione con il vano lavanderia che in realtà risulta essere un bagno dotato di tutti i sanitari. Presenza di infiltrazioni dalla copertura nel balcone, con ammaloramento e distacco degli intonaci sia sull'intradosso della copertura che ripara il balcone che sulle pareti laterali.

Per le Dichiarazioni di Conformità degli impianti si rimanda al futuro acquirente la verifica della conformità impiantistica nella sua totalità. Durante il sopralluogo si è constatato che vi sono alcune difformità⁸ tra lo stato reale dei luoghi e quanto indicato nei titoli edilizi e catastali. Nel complesso lo stato di conservazione può dirsi discreto.

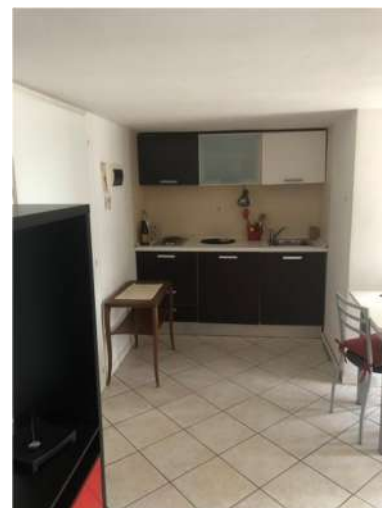
**LOTTO F Viale Roma, 284 – deposito-
Fg.224 particella 313 sub.22**

Proprietà immobiliare costituita da un sottotetto con destinazione magazzino/locale di deposito composto da due vani, una lavanderia ed un balcone affacciato sul fronte del fabbricato. L'unità presenta altezza utile interna pari a ml.2,00 con la porzione lungo il lato esterno con altezza digradante fino a ml.0.60 circa in corrispondenza di una contro-parete in cartongesso. Per quanto riguarda le finiture il locale presenta pavimenti in ceramica/gres, pareti intonacate e tinteggiate, l'infisso esterno in alluminio con vetro-camera. Gli impianti sono sotto-traccia e funzionanti (è presente uno split per il

condizionamento, non funzionante) . L'unità è dotata di riscaldamento centralizzato ed adibita ad abitazione con il vano lavanderia che in realtà risulta essere un bagno dotato di tutti i sanitari. Presenza di numerose e diffuse infiltrazioni dalla copertura, con ammaloramento e distacco degli intonaci sia sull'intradosso dei solai che sulle pareti laterali. La cornice della porta della lavanderia è rovinata e vi sono distacchi del battiscopa. Nel secondo vano è stato realizzato un lucernaio. Per le Dichiarazioni di Conformità degli impianti si rimanda al futuro acquirente la verifica della conformità impiantistica nella sua totalità. Durante il sopralluogo si è constatato che vi sono alcune

difformità⁹ tra lo stato reale dei luoghi e quanto indicato nei titoli edilizi e catastali. Nel complesso lo stato di conservazione può dirsi discreto.

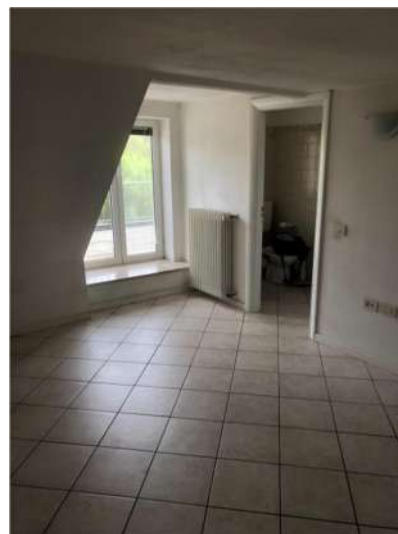
LOTTO G Viale Roma, 284 – deposito-

Proprietà immobiliare costituita da un sottotetto con destinazione magazzino/locale di deposito composto da due vani, una lavanderia ed un balcone affacciato sul fronte del fabbricato. L'unità presenta altezza utile interna pari a ml.2,00 con la porzione lungo il perimetro esterno con altezza digradante, a seguire l'andamento della copertura, fino a ml.0.60 circa in corrispondenza di una contro-parete in cartongesso sul lato nord. Per quanto riguarda le finiture il locale presenta pavimenti in ceramica/gres, pareti intonacate e tinteggiate, l'infisso esterno in alluminio con vetro-camera. Gli impianti sono sotto-traccia e funzionanti (è presente uno split per il condizionamento, non funzionante) . L'unità è dotata di riscaldamento centralizzato ed adibita ad abitazione con il vano lavanderia che in realtà risulta essere un bagno dotato di tutti i sanitari e nel quale vi è presenza di numerose e diffuse infiltrazioni dalla copertura all'intradosso del solaio con ammaloramento dell'intonaco. Nel secondo vano è stato realizzato un lucernaio. Per le Dichiarazioni di Conformità degli impianti si rimanda al futuro acquirente la verifica della conformità impiantistica nella sua totalità. Durante il sopralluogo si è constatato che vi sono alcune difformità¹⁰ tra lo stato reale dei luoghi e quanto indicato nei titoli edilizi e catastali. Nel complesso lo stato di conservazione può dirsi discreto.

Gli impianti sono sotto-traccia e funzionanti (è presente uno split per il condizionamento, non funzionante) . L'unità è dotata di riscaldamento centralizzato ed adibita ad abitazione con il vano lavanderia che in realtà risulta essere un bagno dotato di tutti i sanitari e nel quale vi è presenza di numerose e diffuse infiltrazioni dalla copertura all'intradosso del solaio con ammaloramento dell'intonaco. Nel secondo vano è stato realizzato un lucernaio. Per le Dichiarazioni di Conformità degli impianti si rimanda al futuro acquirente la verifica della conformità impiantistica nella sua totalità. Durante il sopralluogo si è constatato che vi sono alcune difformità¹⁰ tra lo stato reale dei luoghi e quanto indicato nei titoli edilizi e catastali. Nel complesso lo stato di conservazione può dirsi discreto.
