OPERAZIONI PERITALI, SOPRALLUOGHI E VERBALI

QUESITO 1

Il lotto oggetto della presente relazione di consulenza è ubicato nel Comune di Palermo e ricade all'interno della sua V Circoscrizione, nel quartiere Passo di Rigano-Uditore, più precisamente in via Casalini all'altezza del civico 101. Passo di Rigano-Uditore, è il diciassettesimo quartiere di Palermo, che prende il nome dal canale che lo attraversa, inoltre si trova nella zona soprannominata Palermo Nord, alla falde di Monte Cuccio oltre la circonvallazione che attraversa la città. Fino agli anni sessanta l'area era una borgata circondata

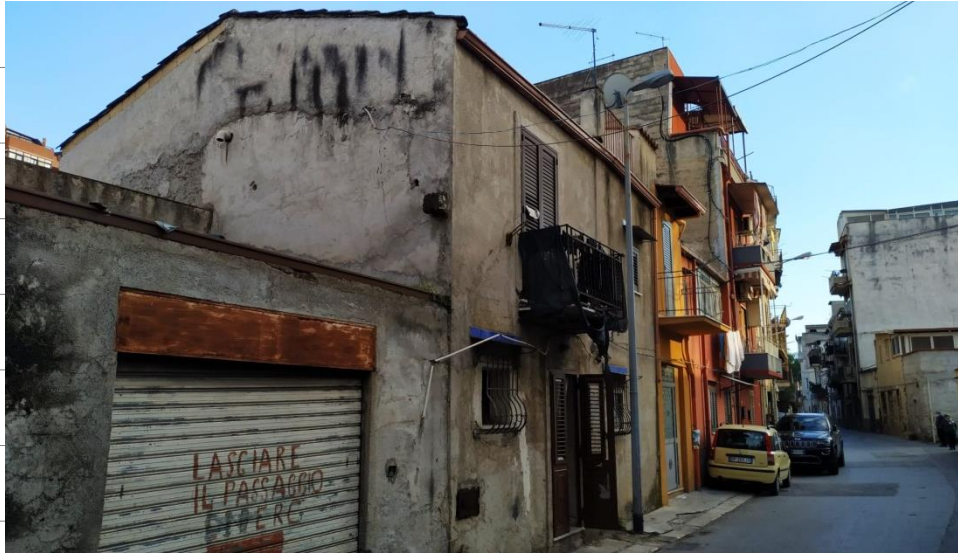
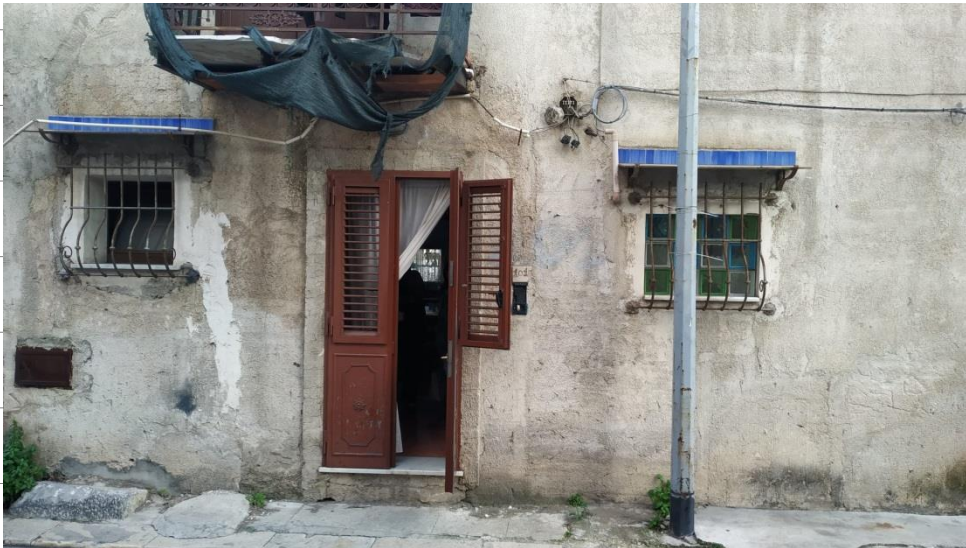
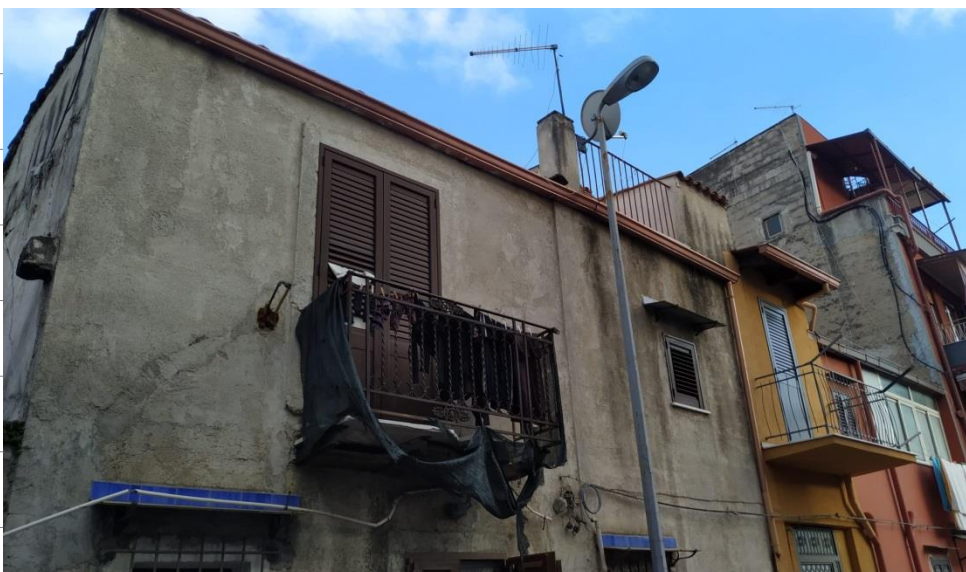
Report fotografico (cfr. allegato n. 06)

L'unità immobiliare è costituita da tre elevazioni fuori terra, con struttura portante in c.a. e solai in latero-cemento, la copertura risulta mista, una porzione a tetto con strato di impermeabilizzazione e rifinito con coppi siciliani, mentre la seconda porzione a terrazzo piano, risulta rivestito con piastrelle.

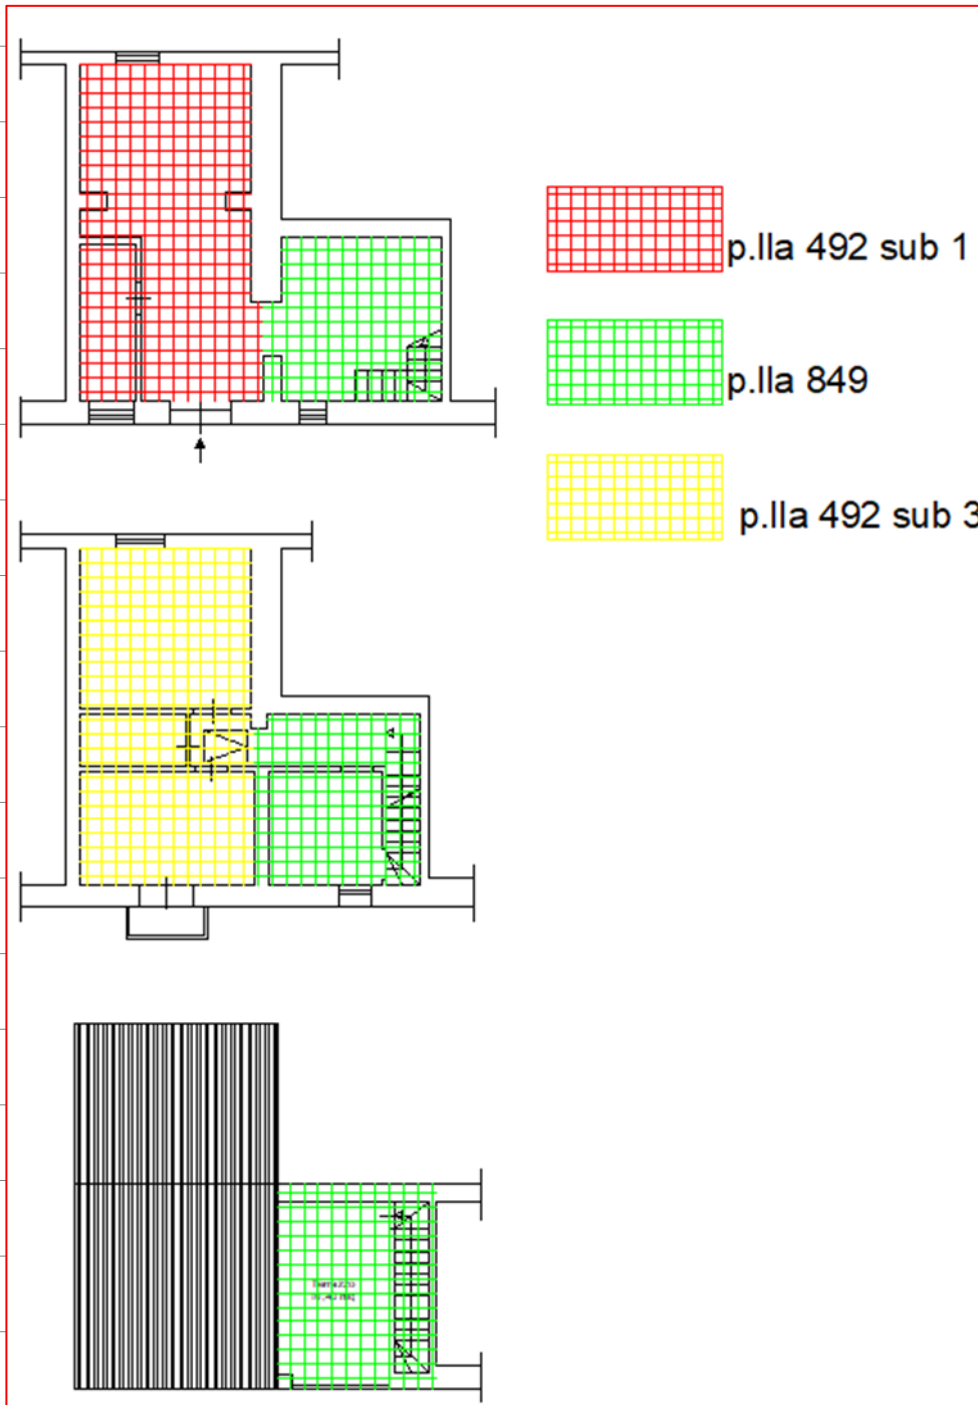
In fase di sopralluogo lo stato di fatto presentava delle discrasie in relazione alla planimetria catastale presente in atti, non risultando conforme, con una diversa distribuzione degli spazi interni, nonché la realizzazione di una finestra sul prospetto prospiciente su via Casalini, e risulta unità di fatto all'unità identificata alla p.lla 849.

Di seguito la rappresentazione grafica delle particelle catastali con relativi subalterni che compongono l'unità immobiliare in raffronto allo stato di fatto in cui si trova l'unità al momento del sopralluogo.

Al fine di rendere conforme l'intero immobile sotto il profilo catastale si dovrà procedere alla stesura della pratica Docfa per la presentazione, all'Agenzia delle Entrate – Ufficio del Territorio della Provincia di Palermo, della nuova planimetria catastali delle unità, oneri catastali oltre l'onorario dovuto al tecnico incaricato per il completamento della pratica sopra esposta per un totale di € 1.000,00 € (Valore A).
