TRIBUNALE DI SIRACUSA – ESECZIONI IMMOBILIARI

CONSULENZA TECNICA D'UFFICIO NELLA PROCEDURA IMMOBILIARE N. 86/2023

C.T.U. incaricato: Arch. Alessandro MAURO

Siracusa, 26.01.2024

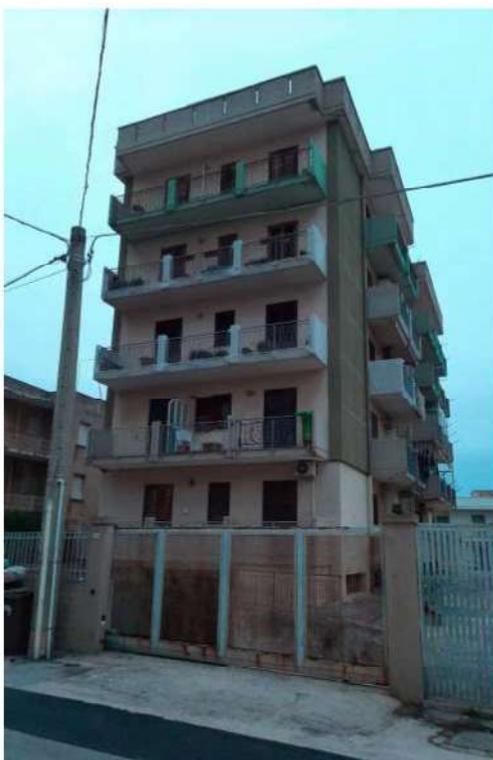
Il bene pignorato è un appartamento, collocato all'interno di un edificio condominiale di cinque elevazioni (piano terra più quattro piani) sito a Siracusa, in Via Europa 29-B (disegno 1, foto 1-2), nella zona Nord della città.

2_L'edificio condominiale che ospita l'appartamento e il garage

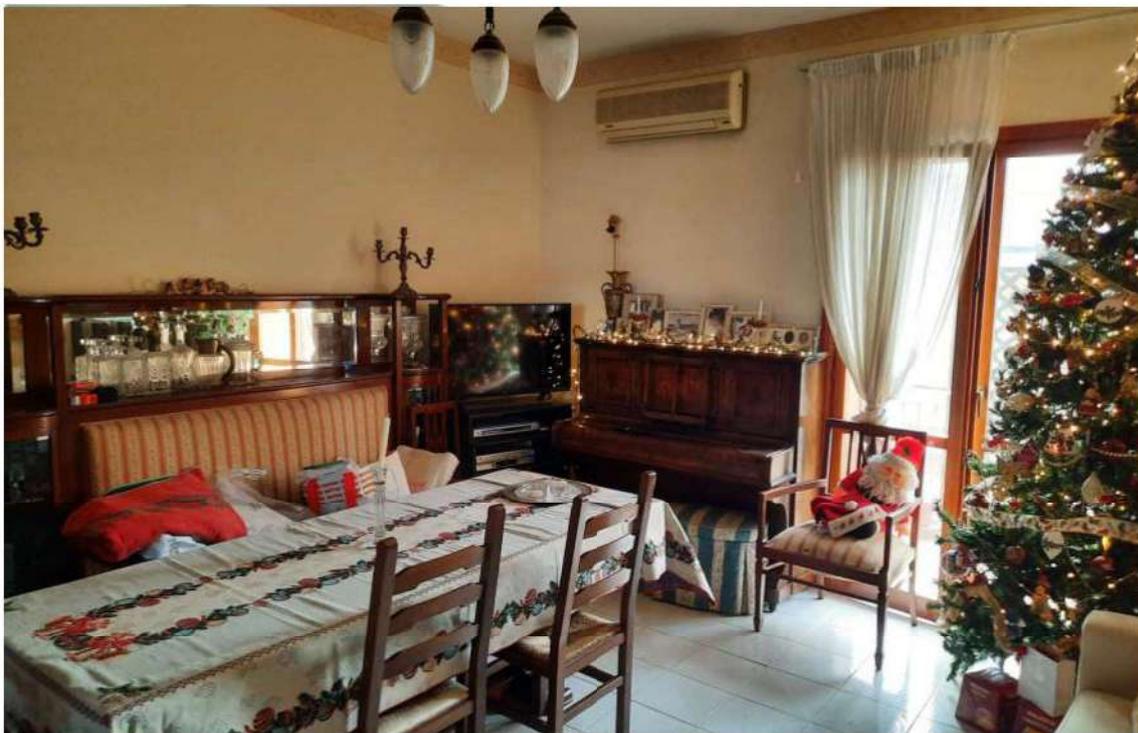
Com'è possibile verificare dal disegno e dalle immagini allegate, l'appartamento, collocato al secondo piano dell'edificio (foto 2), è composto da quattro vani, una cucina e due bagni (disegno 2). Varcando la porta d'ingresso si entra su un soggiorno (A1|soggiorno), ampio quasi 22 m² e dotato di una portafinestra che consente l'accesso a un balcone (foto 3).

3. A1 | soggiorno

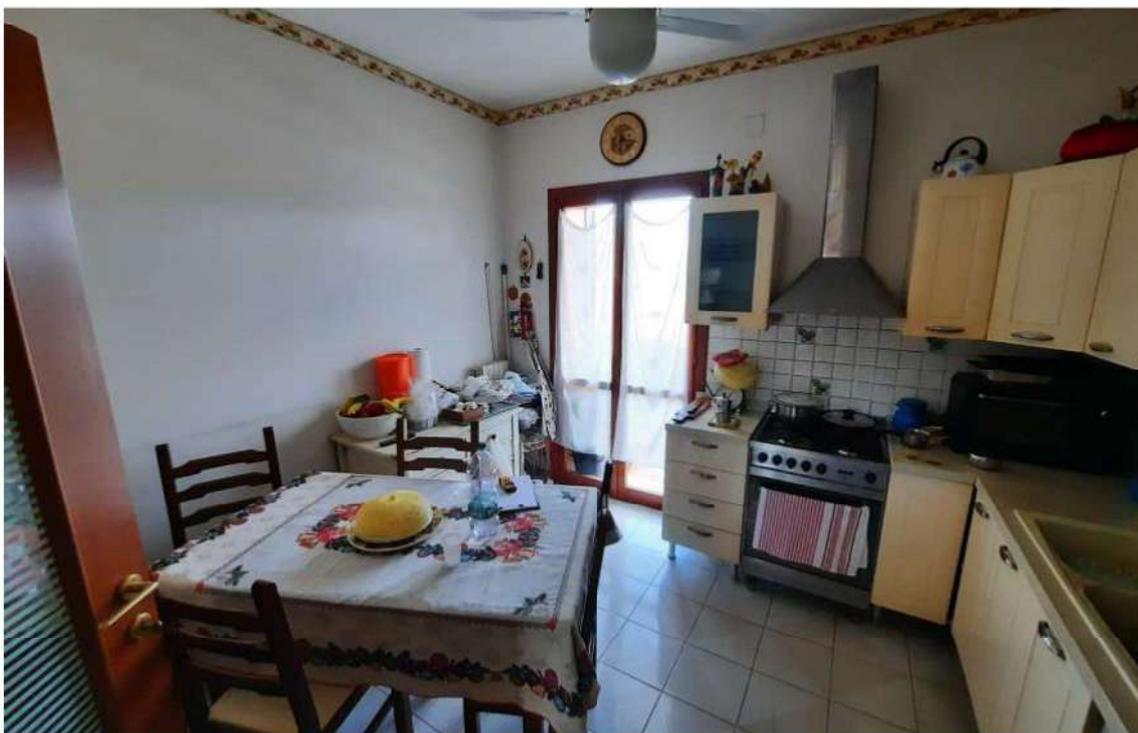
La cucina (A2|cucina) è un ambiente ampio 12,15 m², dotato degli allacci necessari alla installazione di una cucina e di una portafinestra che consente l'accesso al secondo balcone dell'appartamento (foto 4).

4. A2 | cucina

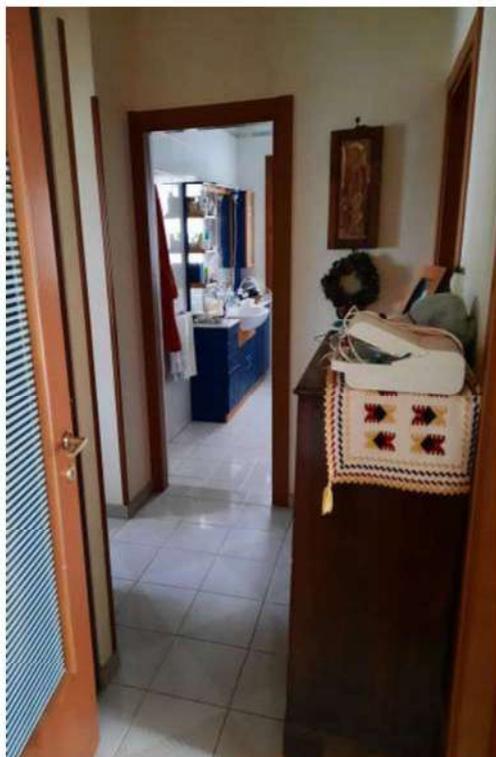
Dal soggiorno si può accedere a un disimpegno che collega tutti gli ambienti della zona notte dell'appartamento (A3|disimpegno), ampio circa 6 m² (foto 5).

5 A3|disimpegno

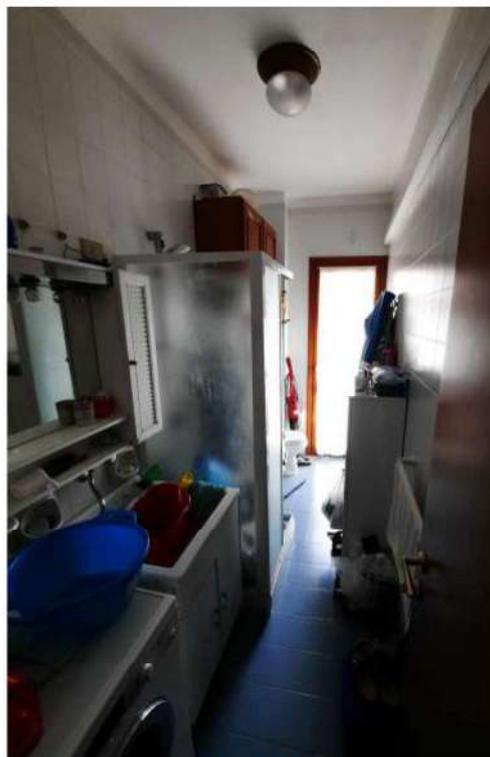
Il primo degli ambienti serviti dal disimpegno è un bagno (A4|bagno 1), di circa 6 m², dotato di lavatoio incassato in un mobile, doccia, bidet, vaso igienico e gli allacci necessari alla installazione di una lavatrice (foto 6).

6 A4|bagno 1

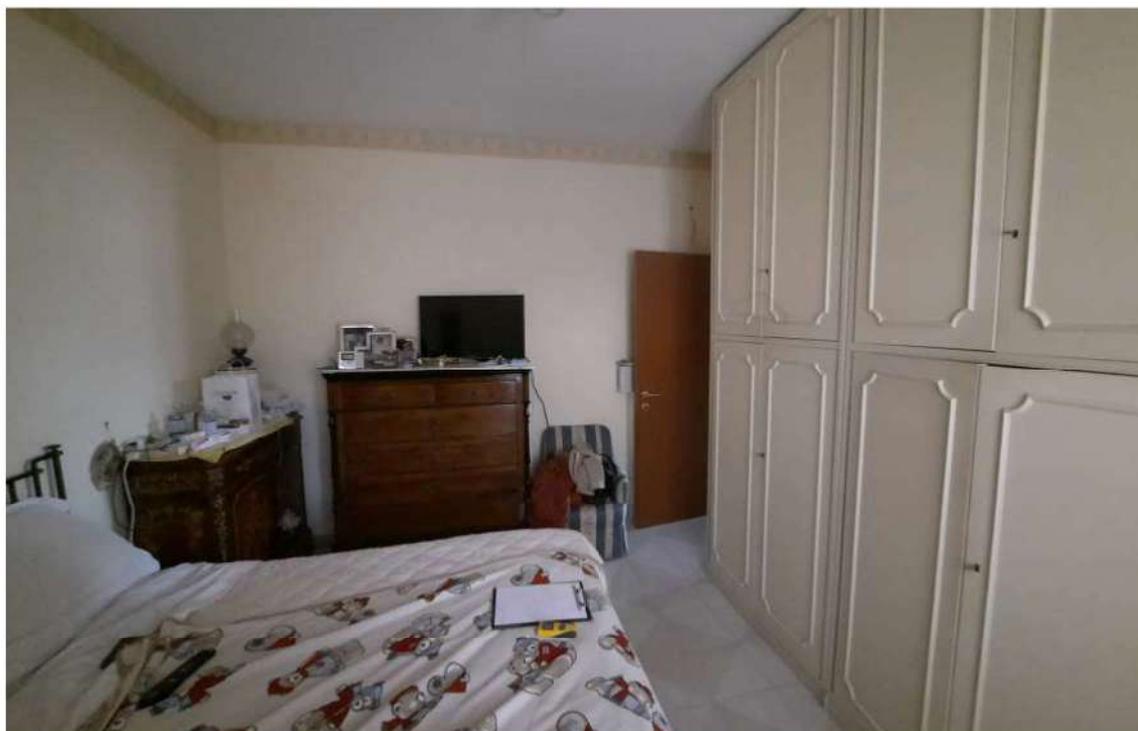
L'ambiente seguente (A5|camera 1) è una stanza ampia 14,73 m² e dotata di una portafinestra che consente l'accesso al terzo balcone dell'appartamento (foto 7).

7 A5|camera 1

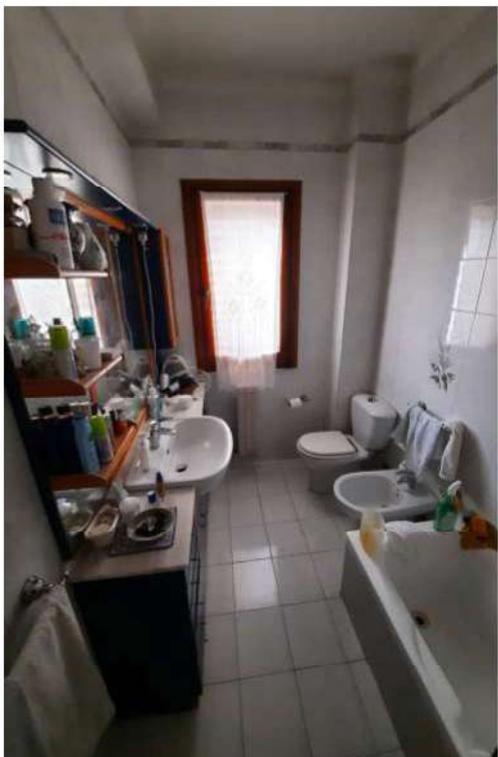
È poi presente un secondo bagno (A6|bagno 2), ampio 5 m², dotato di vasca, vaso igienico, bidet, di un lavabo parzialmente incassato in un mobile e di una finestra (foto 8).

8_A6|bagno 2

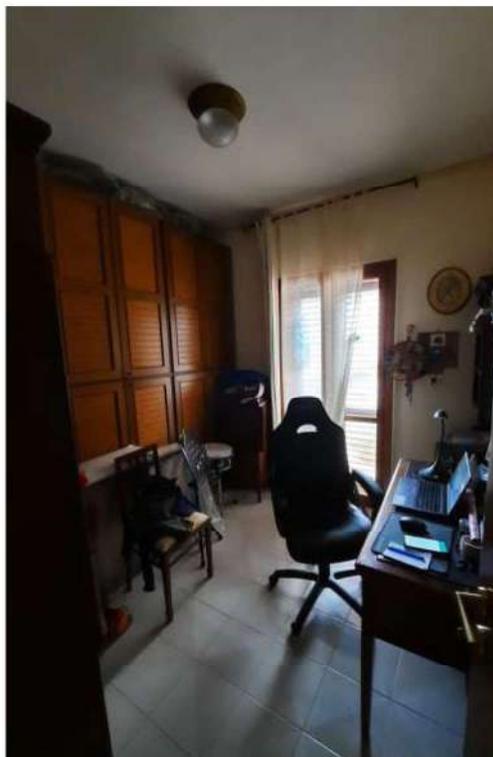
Infine, le ultime due stanze dell'appartamento sono: la prima (A7|camera 2) ha una superficie di 10,72 m² ed è dotata di una portafinestra che consente l'accesso al balcone

9_A7|camera 2

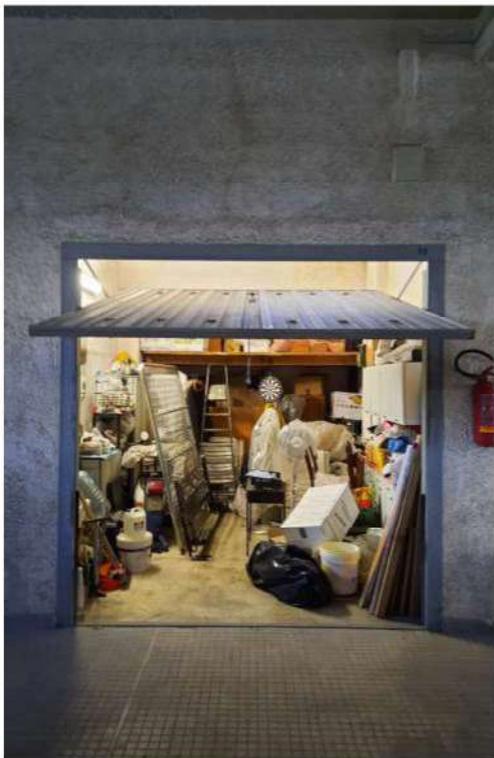
Com'è possibile verificare dal disegno e dalle immagini allegate, il garage, collocato al piano interrato dell'edificio (foto 2), è composto da un unico vano (disegno 3), ampio 16 m², e dotato di un piccolo lavatoio e di un ammezzato di 4,80 m² (foto 3-4).

3_ il garage costituente il Lotto 2

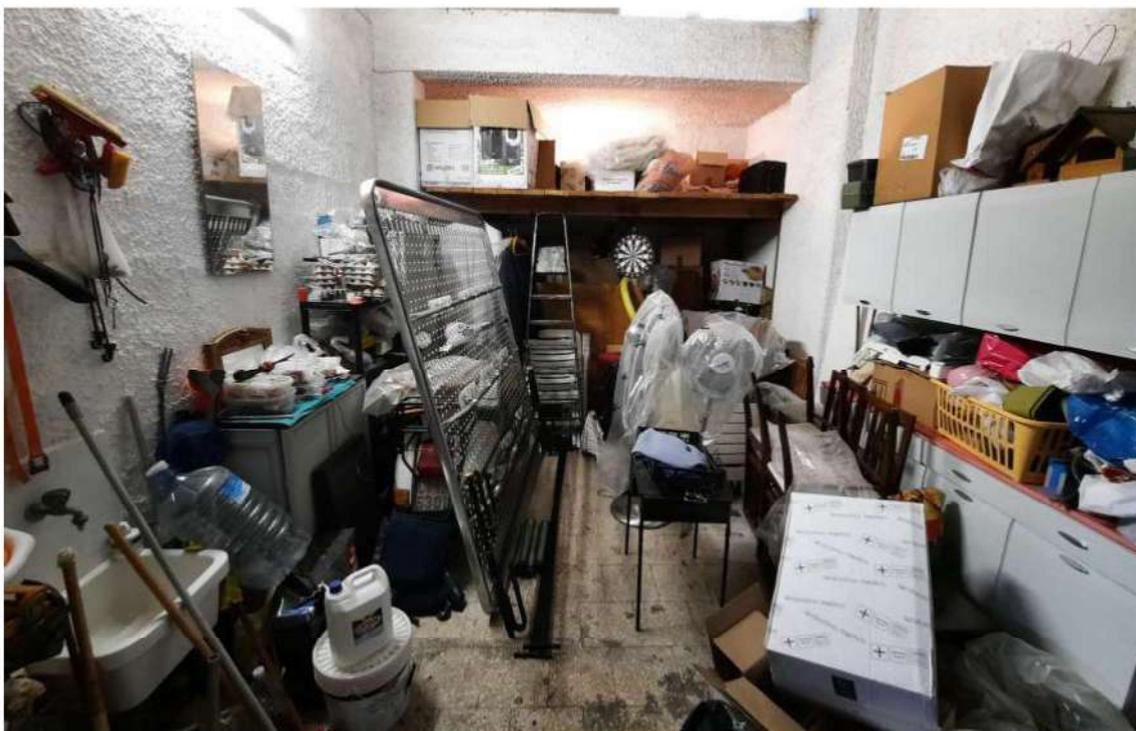
Il bene è, complessivamente, in buono stato di conservazione. Le pareti sono intonacate, il pavimento è costituito da pavimentazione tipo "cementine", è allacciato alla rete elettrica e idrica, ed è chiuso da una porta metallica con apertura basculante.

4_ B | garage
