**TRIBUNALE DI PARMA**

**RELAZIONE DI STIMA**

**ESECUZIONE IMMOBILIARE: N. 126/2022**

#### LOTTO UNICO

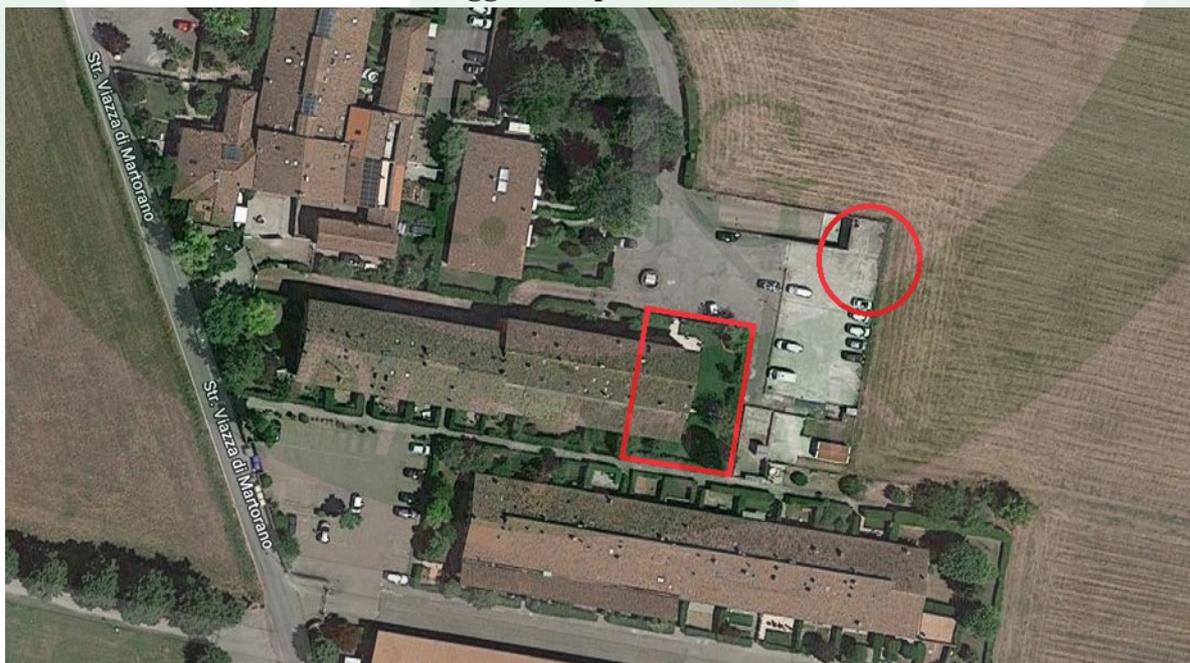
Vista satellitare dell'area con individuazione sommaria degli immobili facenti parte del lotto di stima

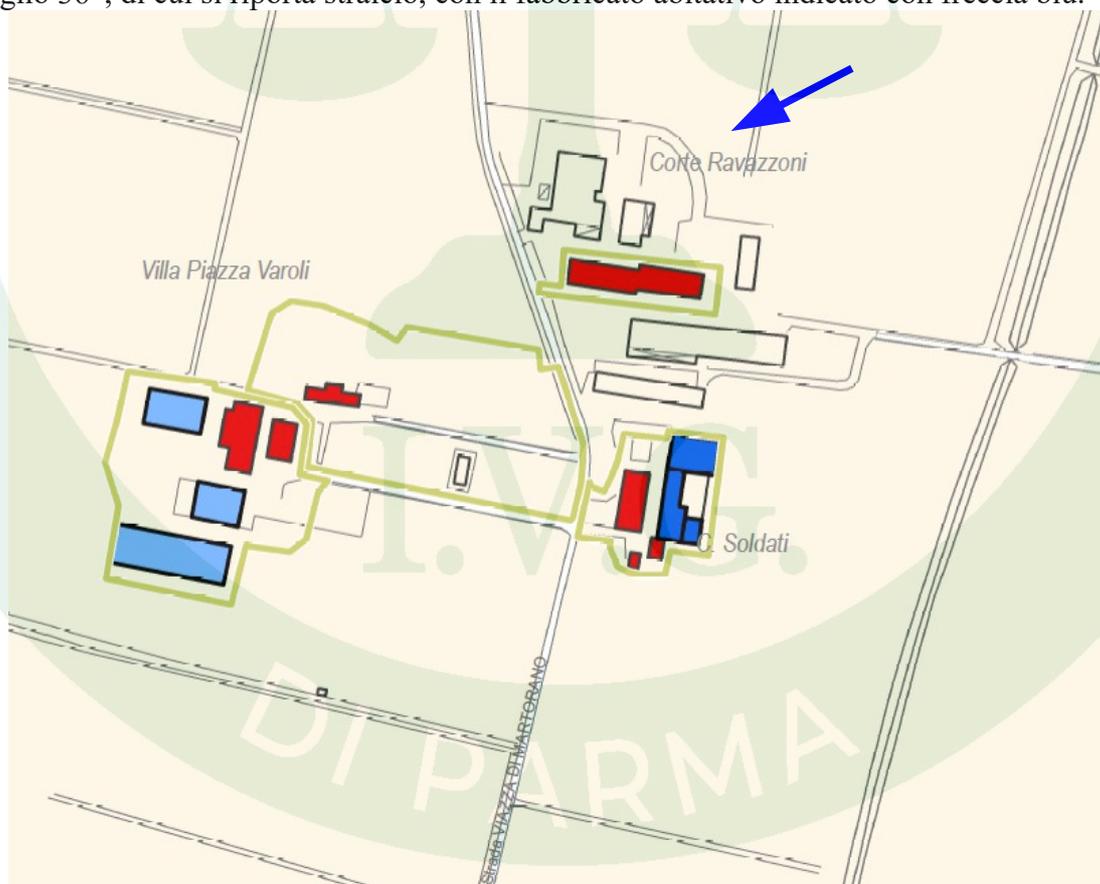
Il complesso è individuato nella cartografica di RUE del Comune di Parma nella tavola “Foglio 36”, di cui si riporta stralcio, con il fabbricato abitativo indicato con freccia blu.

Art. 6.3.3 RUE		<i>Edifici di valore architettonico ambientale e storico-testimoniale</i>
Art. 6.3.6 RUE		<i>Area di pertinenza degli edifici di valore architettonico, ambientale e storico-testimoniale</i>
