Descrizione dei due terreni -foglio 26 part. 535 e 556:

Rilievo metrico stato di fatto della particella 212 sub 201

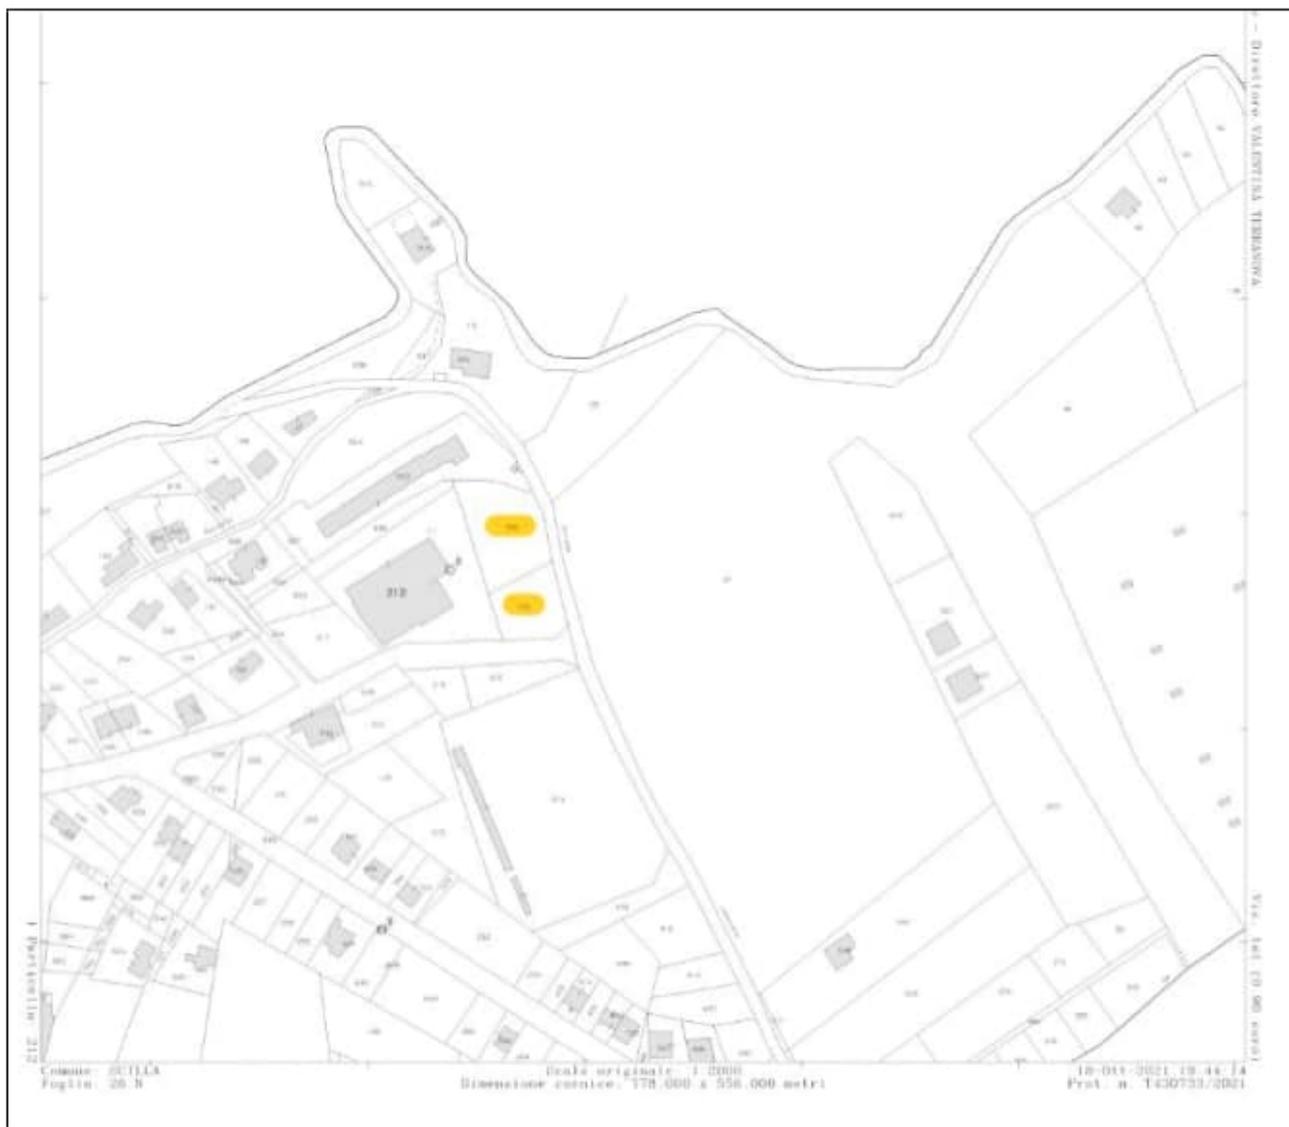
Le due particelle, oggetto della presente procedura ed identificate al catasto terreni al foglio 26 part. 535 e 556 sono costituite da due aree scoperte adiacenti l'una con l'altra⁶.

Stralcio dell'estratto di mappa – Allegato E

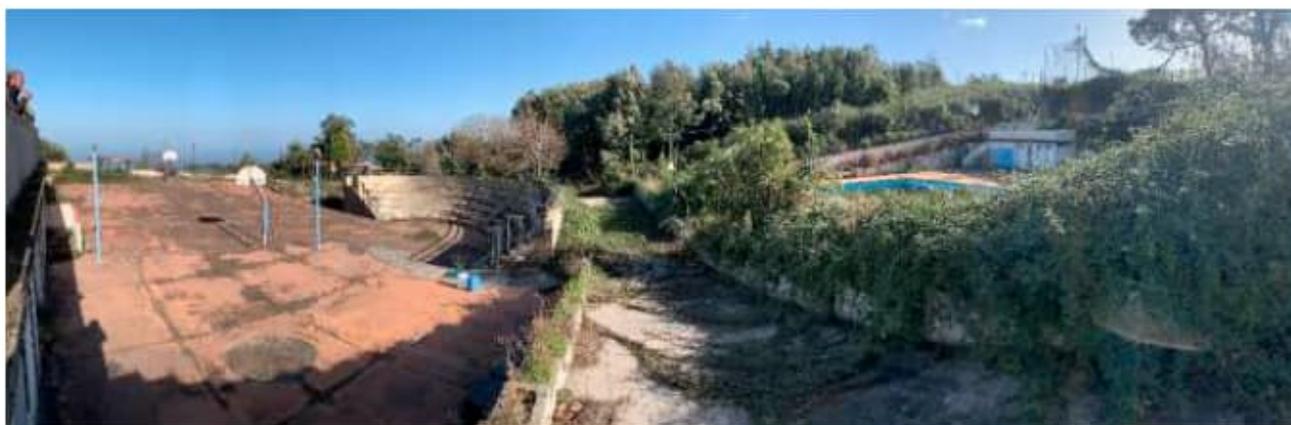
Le stesse, entrando dall'ingresso principale sono ubicate immediatamente a destra ad una quota più bassa rispetto alla struttura alberghiera in quanto il progetto è stato realizzato seguendo l'andamento naturale del terreno. Attraverso una rampa con rivestimento in pietra naturale di color grigio chiaro, è possibile raggiungere le due particelle che si configurano rispettivamente una come area destinata a zona piscina (part. 535) l'altra come area polivalente con campo da basket, zona giochi ed anfiteatro (part.556). I due spazi sono in parte pavimentati con lastre da esterno in cemento plastico color mattone, ed in parte lasciati a verde. Le aiuole e le aree verdi si trovano attualmente in uno stato di incuria, in quanto ad oggi è presente per lo più una fitta vegetazione spontanea.

Foto panoramica della rampa e delle due particelle

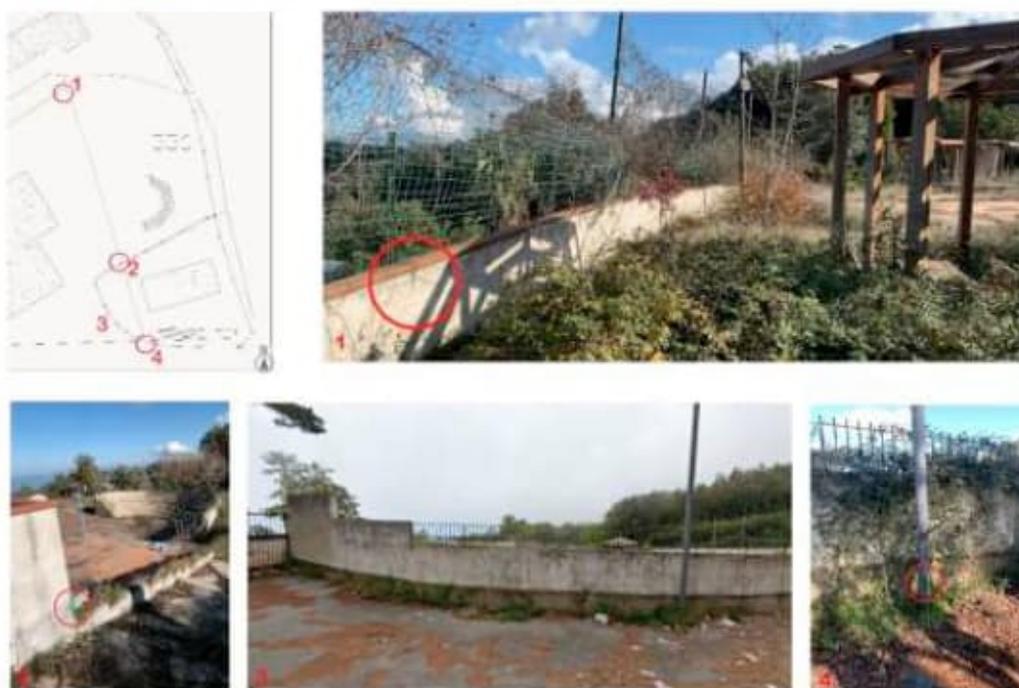
Delimitazione dei confini catastali- Allegato F

Dal rilievo topografico effettuato è stato riscontrato che il muro che delimita le due aree sconfina a sud sulla strada di via Boccata di proprietà comunale, e ad ovest sulla particella 212 appartenente alla parte eseguita, mentre a est è leggermente rientrato rispetto alla strada. A tal proposito durante il sopralluogo del 23.12.2021 sono stati segnati con tintura verde i corretti confini, per definire le due aree così come da frazionamento catastale, nei punti in cui non esiste materialmente un confine tra le particelle.

Nello specifico, come da immagini fotografiche allegate⁷, unendo i punti n. 1 e 2 si delinea il confine materiale della particella 556; l'immagine fotografica con il numero 3 rappresenta il muro di cinta che delimita a Ovest la particella 535, e che sconfinava sull'area adiacente (part. 212) di stessa proprietà. Mentre unendo i punti 2 e 4 si definisce la linea di confine della part. 535.

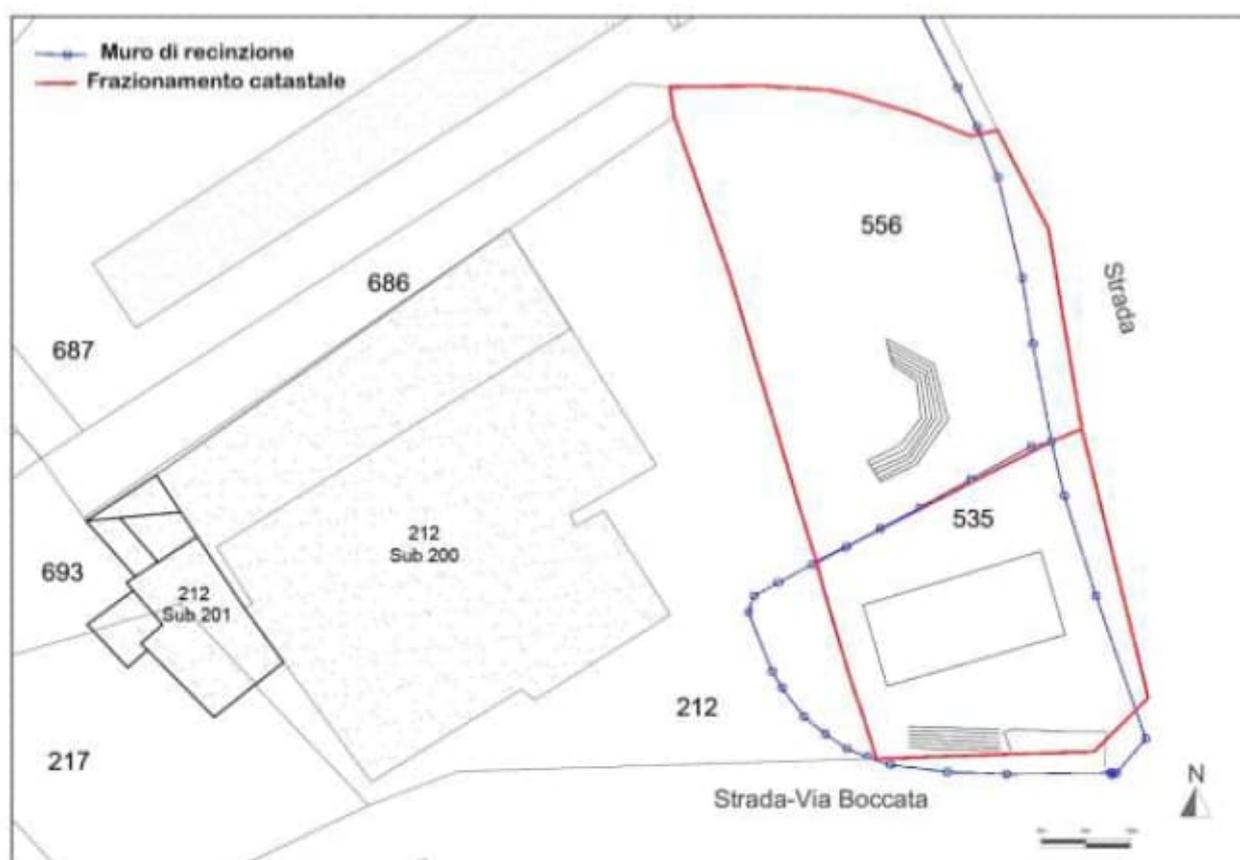
Rilievo topografico Foglio 26 part. 535 e 556⁷

Grazie al rilievo topografico, oltre alla corretta definizione dei confini e del muro di recinzione esistente, è stato possibile collocare puntualmente nelle due rispettive aree gli elementi principali che insistono su di esse, ovvero l'anfiteatro in gradoni di cemento, la piscina interrata, le gradinate ed i locali tecnici.⁸

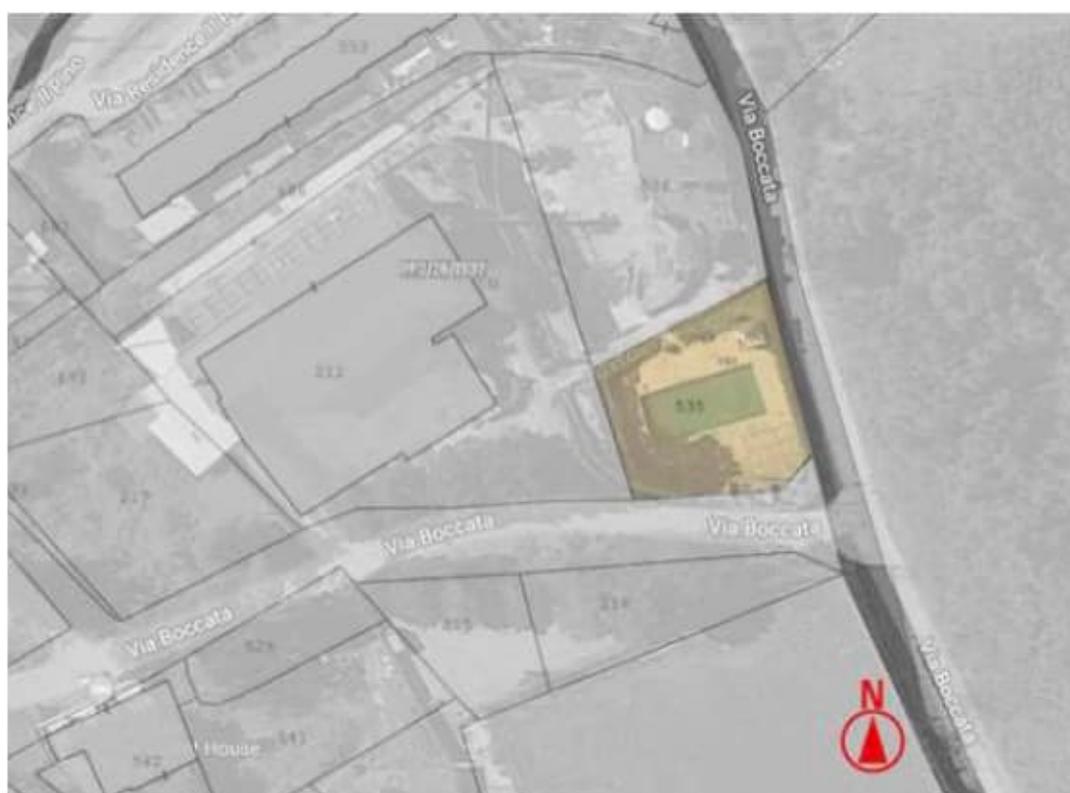
- A Nord con la particella 556;
- A Sud e ad Est con la via Boccata;
- A Ovest con la particella 212.

Sull'area in questione, che si presenta come un pentagono irregolare, circondato da aiuole a gradoni, è presente al centro una piscina scoperta interrata di circa 20 m x 10 m, che da progetto originale doveva essere coperta.

A Sud, a ridosso del muro di cinta, che come sopra specificato sconfina leggermente sulla strada, sono posizionati i locali tecnici per il collocamento degli impianti, ed una gradinata in cemento.

A Nord vi è l'ingresso della piscina, costituito da un piccolo cancello in ferro.

A Nord-Est vi è un chiosco costituito da una struttura di legno removibile.

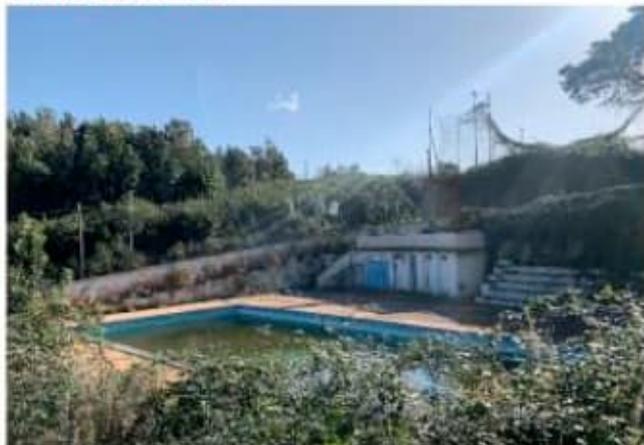
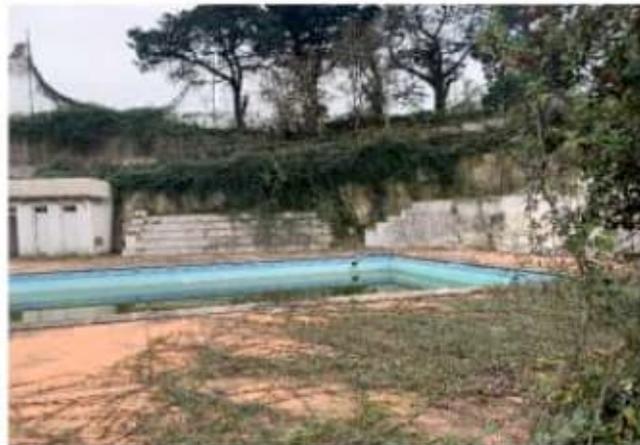
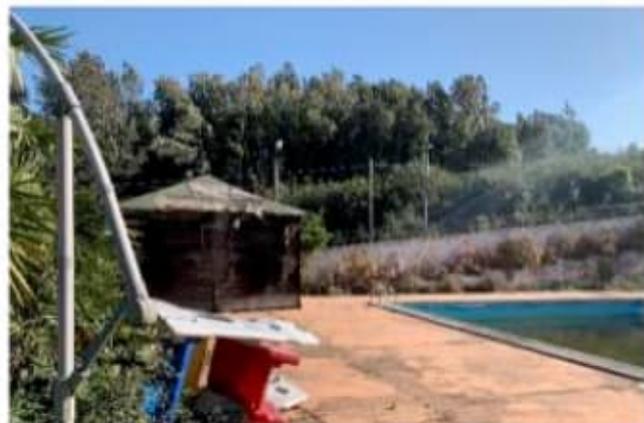
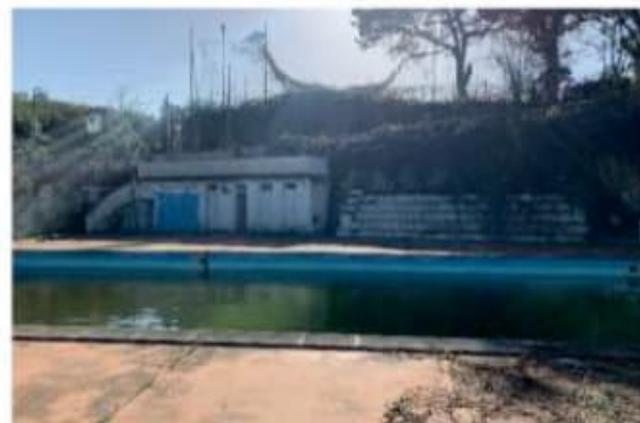
PARTICELLA 535

Rilievo fotografico della particella 535 - Area piscina⁹

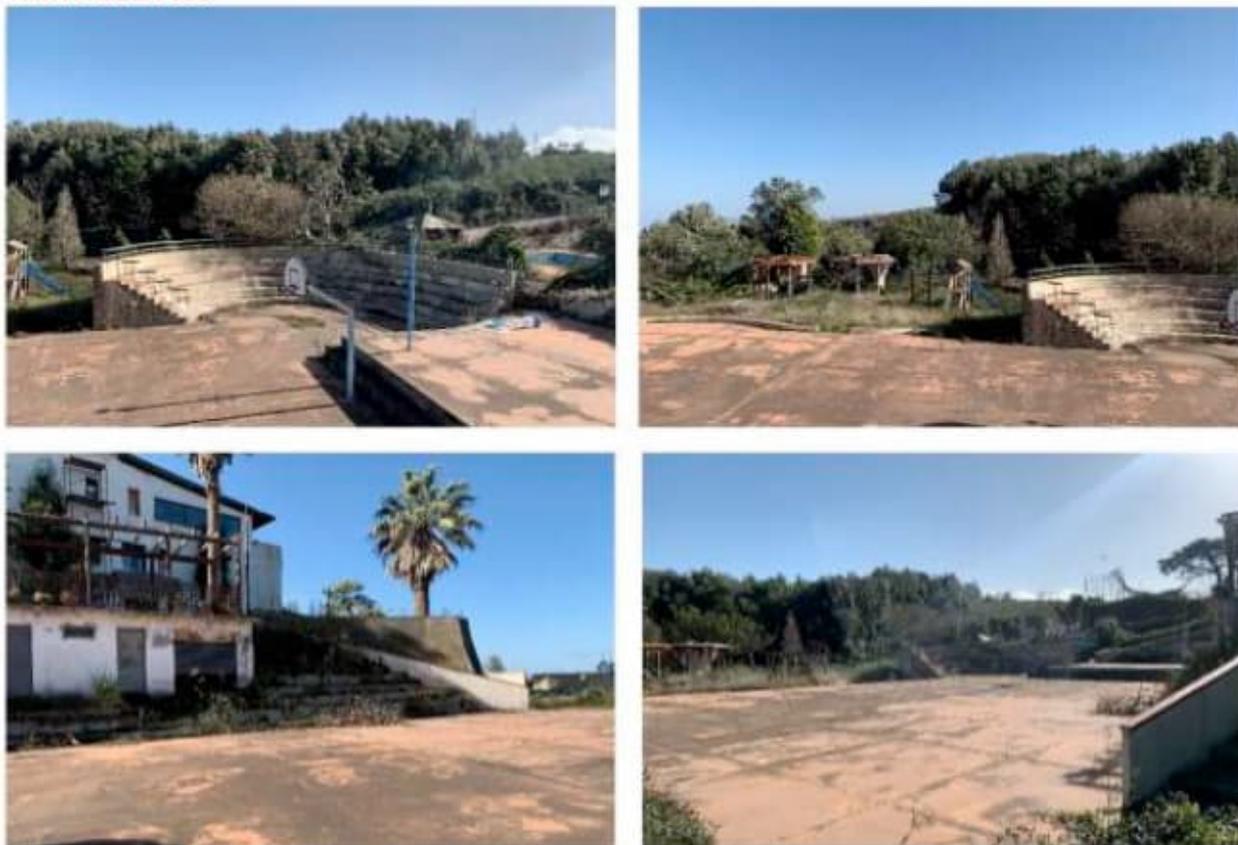
PARTICELLA 556

Rilievo fotografico della particella 556 - Area polifunzionale¹⁰

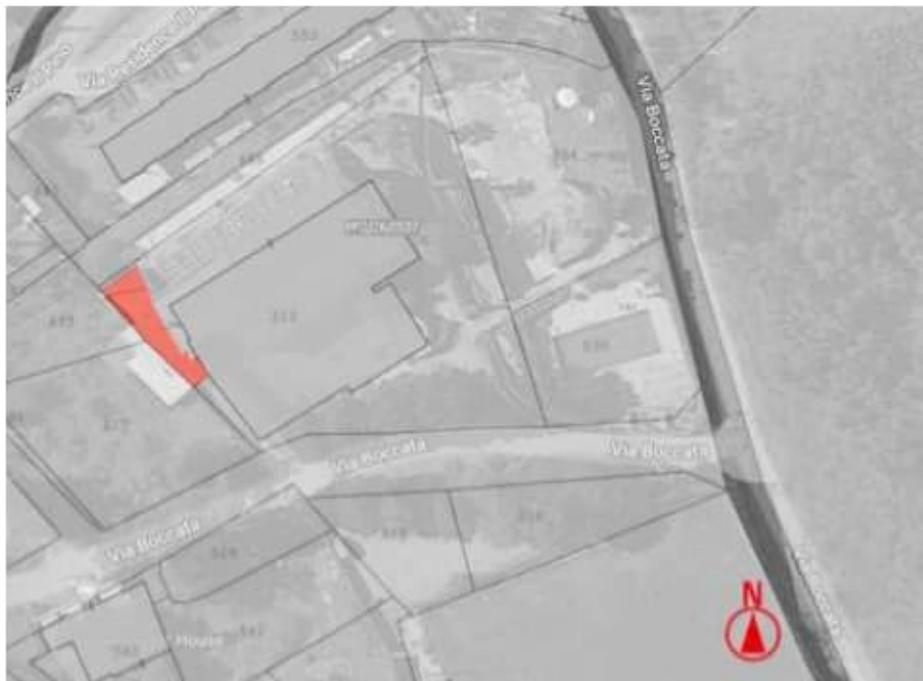
- a Est con la particella 212 sub 200 (hotel e veranda panoramica)

Il manufatto è articolato in due parti che per maggiore chiarezza espositiva verranno da questo momento indicati come corpo A (quello visibile dalla strada) e corpo B (quello posto sul retro ad una quota più bassa). Ciò si ritiene necessario in quanto, dalla disamina della documentazione rilasciata dall’Agenzia del Territorio, ovvero la mera fotografia dell’esterno dell’immobile, è possibile rilevare in modo puramente indicativo solo una parte del predetto. Dal momento che l’immobile è articolato su più livelli, si prenderà inoltre come riferimento l’ingresso principale posto su Via Boccata (quota zero). Si ritiene opportuno precisare che per quanto nella visura catastale i due piani vengano distinti in piano terra e piano 1, la scrivente procederà ad indicare i livelli del corpo A in primo piano sotto-strada, indicato con la sigla “S1” e piano terra indicato con la sigla “T”. Inoltre dal momento che sul retro si scende di quota, i tre piani del corpo B del compendio, non visibili dagli accertamenti dell’agenzia del territorio, verranno indicati come secondo piano sotto-strada (S2), primo piano sotto-strada (S1) e sottotetto (posto alla stessa quota del piano terra del corpo A). Dagli accertamenti esperiti è stato inoltre riscontrato che i locali oggetto di pignoramento, non ricadono interamente sulla particella n. 212 sub 201, ma sconfinano nelle particelle adiacenti (di stessa proprietà). Per indicare le parti che

sconfinano, la sottoscritta ha ritenuto opportuno redigere il seguente elaborato grafico distinguendo con il colore grigio ciò che ricade effettivamente nella particella 212 sub 201 e con il rosso, ciò che ricade sulle altre particelle.

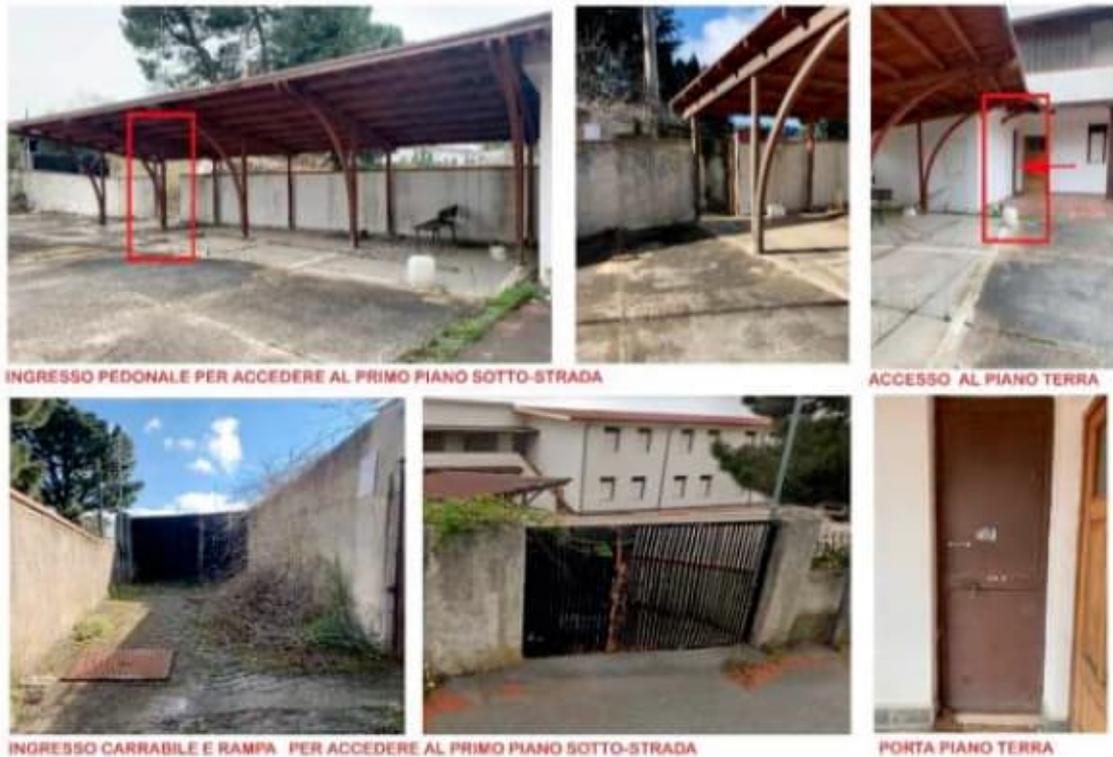
PARTICELLA 212 sub 201 foto degli Ingressi

Per accedere ai piani sotto-strada del manufatto vi sono due ingressi; uno principale costituito da una rampa carrabile, usufruibile direttamente dalla Via Boccata tramite un

cancello nero, l'altro secondario e pedonale, posto lateralmente a ridosso di una pensilina in legno ubicata sul piazzale principale dell'hotel. Al piano terra, quest'ultimo adibito a deposito lavanderia, si accede da un ingresso indipendente, ovvero attraverso una piccola porta posta sulla stessa quota del piazzale principale. Confrontando il progetto presentato presso il Comune di Scilla e la planimetria catastale della particella 212 sub 200 (hotel), con lo stato di fatto emerso durante le operazioni di sopralluogo, è stato ravvisato che una porzione del deposito lavanderia risulta già accatastata come sub 200, per quanto di fatti costituisce un unico ambiente con il sub 201.

Rilievo fotografico della particella 212 sub 201 -Ingressi ¹³

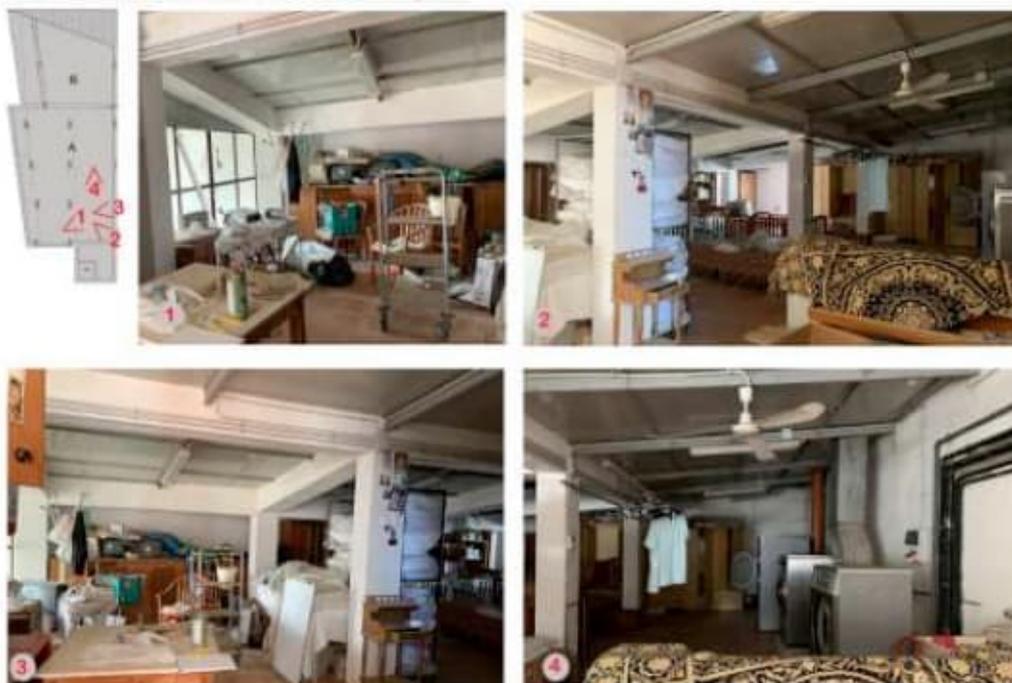
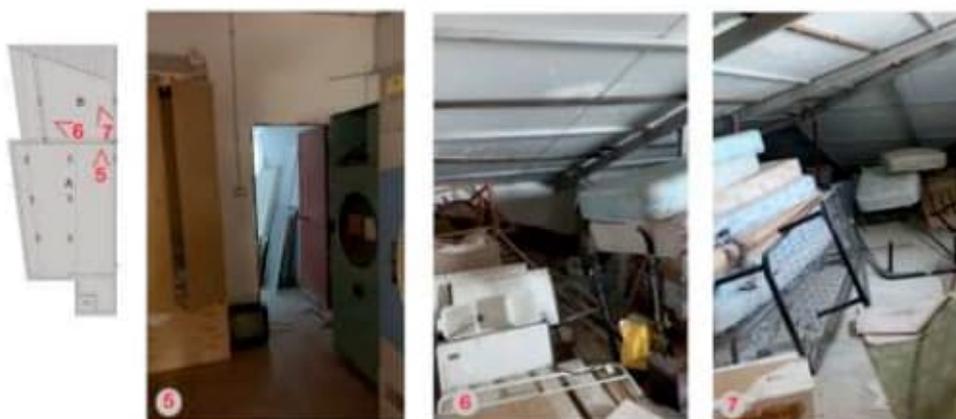
PARTICELLA 212 sub 201 Piano Terra Corpo A

Accedendo al piano terra, ovvero al deposito lavanderia sopra indicato, immediatamente sulla sinistra, si ha un piccolo vano (accatastato come part. 212 sub 200) ove è stato realizzato un wc. Il restante ambiente si configura come un unico spazio scandito da una maglia di pilastri e travi in cemento armato, muratura in mattoni forati e tetto in lamiera ad una falda inclinata con altezza massima di 3,00 m e minima di 1,96 m. Adiacente a

questo ambiente si sviluppa un secondo vano, che costituisce il sotto-tetto del corpo B, ovvero uno spazio non abitabile adibito a deposito, con tetto a falde inclinate in lamiera, la cui altezza massima è 2,20 m, e l'altezza minima 0,75 m circa. Una seconda porticina sullo stesso lato, dà accesso ad una porzione di copertura piana calpestabile, che si affaccia sul retro del compendio. Un terza porta, a Ovest, invece dà accesso ad una pensilina scoperta ove sono collocati degli impianti e ad un rudere il cui muro perimetrale è in comune con il piano in oggetto (particella 217). Il prospetto principale di colore grigio, visibile dalla via Boccata, è caratterizzato da una vetrata di tipo industriale con vetri quadrati e profilati in acciaio nero. All'interno il vano principale è piastrellato con mattonelle in ceramica color cotto, i muri ed i pilastri non sono tinteggiati ma sono trattati solo con intonaco grezzo. Le restanti parti invece non sono rivestite da alcun tipo di pavimentazione. Il piano ha una superficie calpestabile di circa 103 mq, escluso il sottotetto non abitabile. Tutti gli ambienti sono in evidente stato di abbandono, in quanto presentano oggetti di ogni tipo accatastati gli uni sugli altri.

Porta che dal deposito lavanderia da accesso al sottotetto

Sottotetto, ovvero terzo ed ultimo livello del corpo B

*Rilievo fotografico della particella 212 sub 201- Piano terra*¹⁴

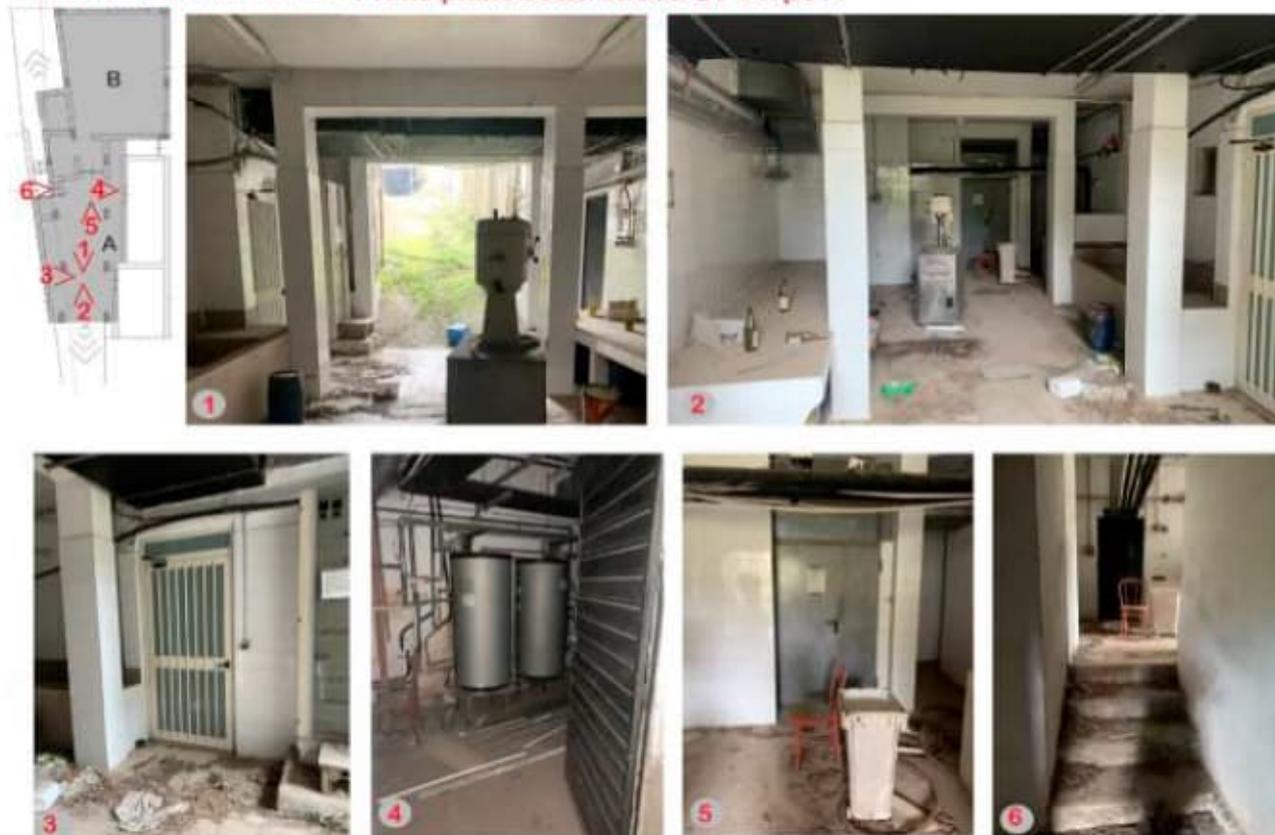
PARTICELLA 212 sub 201 Primo piano sotto-strada S1 Corpo A

Il primo piano sotto strada, è accessibile da una rampa, e si configura come un ambiente delimitato su tre lati da muri con un ampio ingresso fronte strada di 2,65 m, privo di qualsivoglia chiusura verticale. All'interno lo spazio è scandito dalla maglia di pilastri e travi in c.a. (corrispondenti a quelli del piano superiore), in mezzo ai quali sono state realizzate un bancone in muratura ed una vasca. Le pareti, così come la struttura portante, sono in parte piastrellate con mattonelle di ceramica bianca 20 x 20 cm, mentre la pavimentazione è in ceramica di color beige chiaro. Entrando nel compendio i muri perimetrali che delimitano lo spazio, sono in comune con le particelle adiacenti e nello specifico sono visibili quattro porte. Una bianca a destra in alluminio e vetro, comunicante con il complesso alberghiero principale (part. 212 sub 200); la seconda, in ferro sempre sullo stesso lato, dà accesso a dei locali tecnici ove sono collocate delle cisterne (part. 212 sub 200); la terza porta in ferro è posta immediatamente a sinistra dell'entrata e collega il vano in questione con la particella adiacente n.217, ove sono presenti delle celle frigorifere.

L'ultima, una porta tagliafuoco posta frontalmente rispetto alla rampa di ingresso, dà accesso al secondo vano (corpo B) oggetto della presente procedura.

Rilievo fotografico della particella 212 sub 201- Piano primo sotto-strada S1 ¹⁵

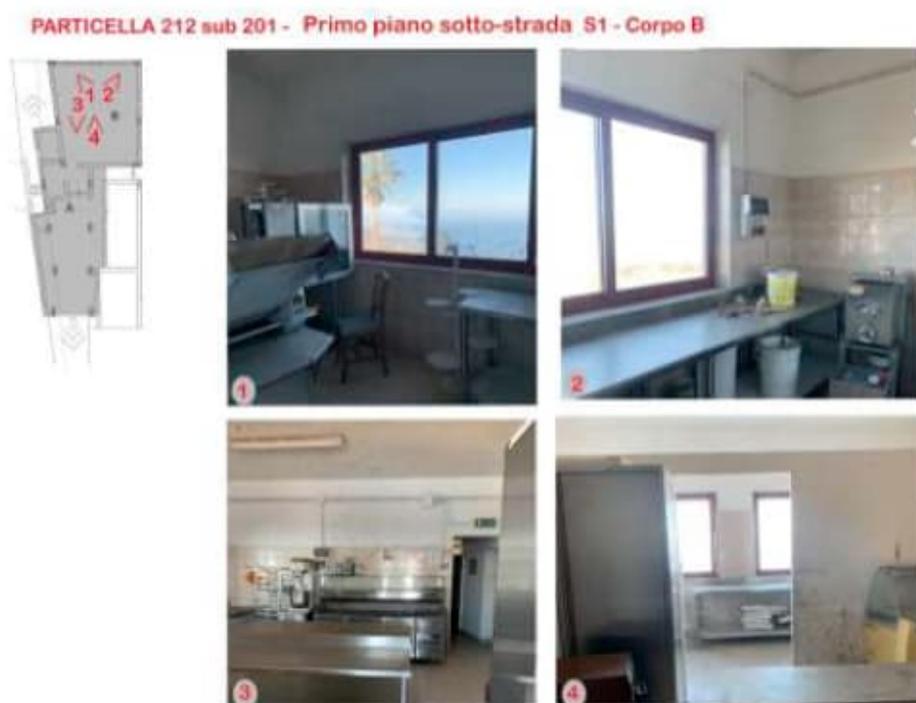
La copertura di questo livello è piana con un'altezza netta di 3,20 m; lungo tutto il perimetro del corpo A sono visibili tubi ed elementi di natura impiantistica lasciati a vista. Vicino alla rampa di ingresso invece è presente un grande quadro elettrico. La superficie calpestabile del corpo A (piano S1) è di 51 mq. Entrando invece dalla porta taglia fuoco posta al piano S1 dal vano A si accede al vano B. Questo spazio, (altezza netta 2,70 m, superficie calpestabile 50 mq) si configura come un grande stanzone dalla forma più o meno regolare, all'interno del quale, sono depositati in modo casuale diversi banconi e piani da lavoro in acciaio, una cella frigorifera, un forno a legna, un forno elettrico e altra strumentazione da cucina. Accanto alla porta taglia fuoco vi è una nicchia in muratura all'interno della quale sono presenti delle scaffalature. A metà stanza una tramezzatura di

cartongesso divide lo spazio in due parti, mentre due ampie finestre caratterizzano il fronte lato mare. Una seconda porta laterale, collega questo vano con la veranda coperta, che fa parte del plesso alberghiero principale. Tutto il perimetro ed il pavimento sono rivestiti da mattonelle in ceramica chiara. La superficie calpestabile di tutto il livello (compreso corpo A e corpo B) è di circa 93 mq.

Rilievo fotografico della particella 212 sub 201- Piano primo sotto-strada¹⁶

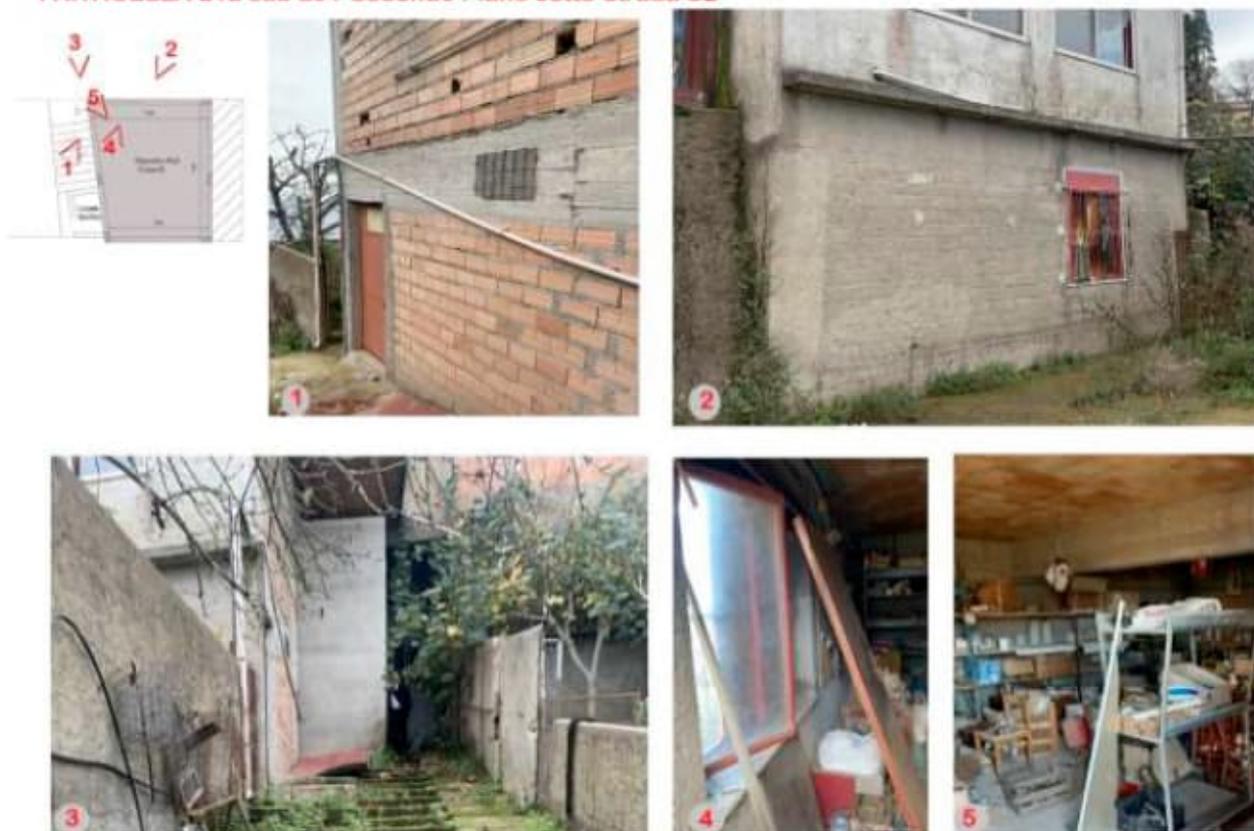
PARTICELLA 212 sub 201 Secondo Piano sotto-strada S2

Tre gradini presenti nel corpo A, danno accesso ad una rampa esterna sul retro che porta al piano S2. Questo ambiente ha un ingresso autonomo e si configura come un deposito con una superficie calpestabile di circa 50 mq, altezza netta 2,70 m. Tutto il livello è privo di qualsiasi finitura sia interna che esterna ed originariamente era stato progettato per essere adibito come deposito rifiuti interrato. Tuttavia non si tratta di un vero e proprio piano interrato, ma si presuppone che sia stato effettuato uno scavo di sbancamento del terreno, in quanto non tutti i muri aderiscono allo stesso, bensì il prospetto lato mare è completamente fuori terra e su di esso è stata aperta una finestra. I prospetti visibili sul retro non sono mai stati intonacati e rifiniti; nello specifico il prospetto laterale è stato

lasciato con mattoni a faccia vista e su di esso è stato realizzato un piccolo vano tecnico esterno.

Rilievo fotografico della particella 212 sub 201- Piano secondo sotto-strada¹⁷

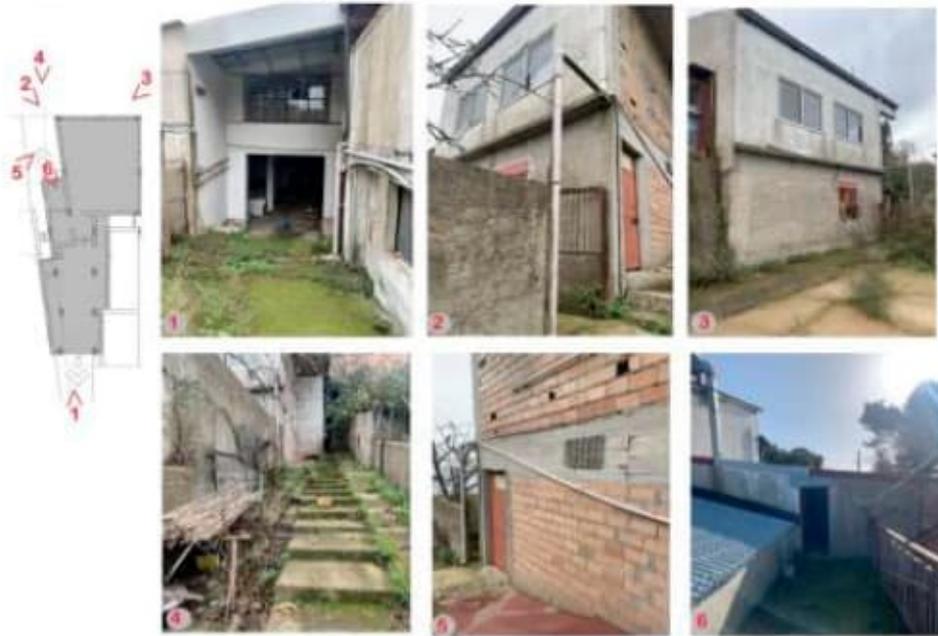
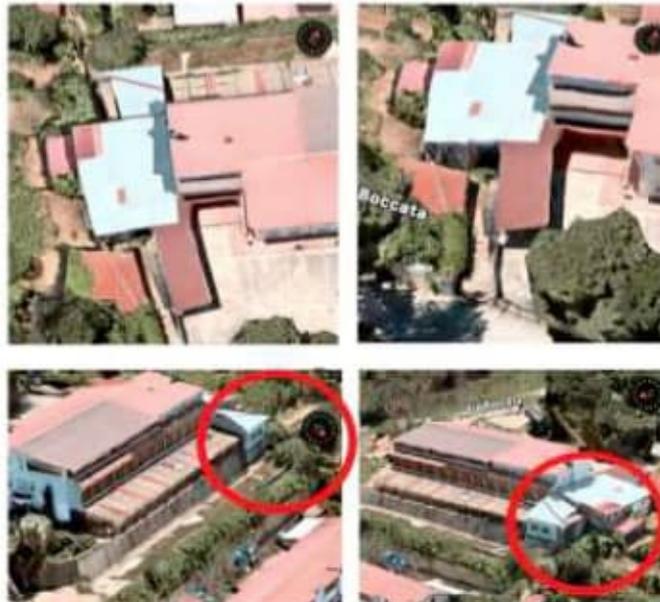
PARTICELLA 212 sub 201 Prospetti

Part. 212 sub 201 - Viste tridimensionali

Rilievo fotografico della particella 212 sub 201-Propsetti e viste 3D ¹⁸
