TRIBUNALE DI SASSARI

Esecuzione immobiliare n. 65/2022 promossa da:

**Giudice : Dott. F. De Giorgi
Udienza : 07.06.2023**

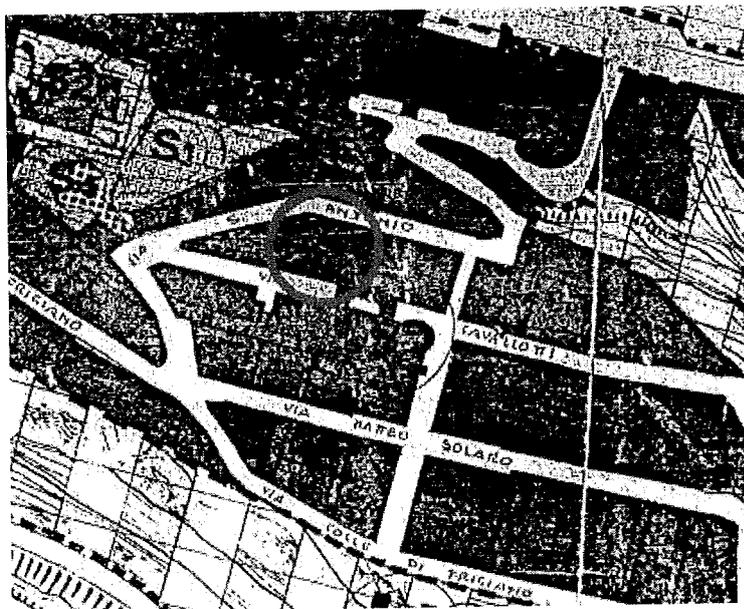
Gli immobili caduti nella odierna esecuzione ricadono all'interno dell'area d'ambito del Programma di Fabbricazione attualmente vigente presso il comune di Castelsardo in sottozona B.2, e cioè zone di sostanziale conferma dell'edificato esistente in zone urbanistiche sature o di parziale completamento. Gli interventi sono orientati in prevalenza al consolidamento dell'impianto urbanistico, al mantenimento e al miglioramento dei caratteri architettonici degli edifici e della conformazione del tessuto urbano, mediante titolo abilitativo diretto.

Si veda l'estratto del Programma di Fabbricazione, dal quali è possibile individuare l'esatta posizione del bene caduto nella odierna esecuzione rispetto alla cartografia di piano:

L'esame dei dati più sopra esposti, evidenzia che la destinazione d'uso del bene caduto in esecuzione (magazzino - deposito), risulta essere espressamente prevista nello strumento urbanistico attualmente in vigore presso il Comune di Castelsardo.

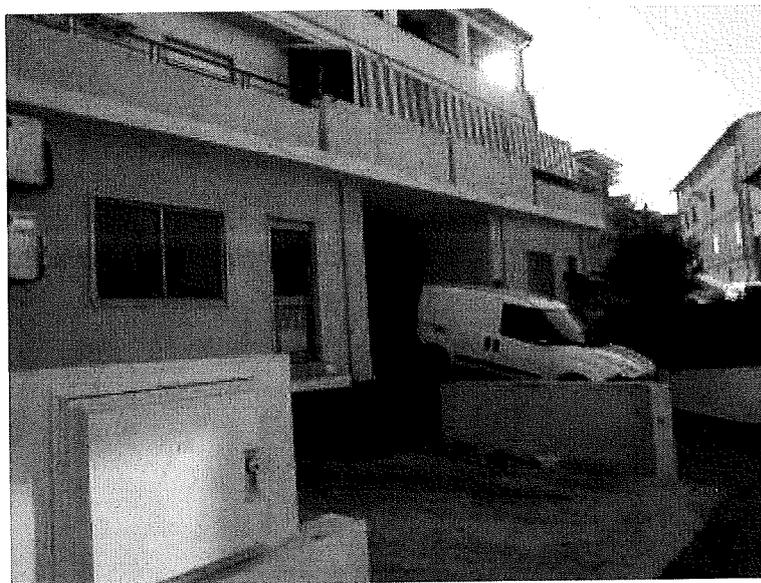
Veduta esterni

Il bene caduto nella odierna esecuzione è costituito da un locale deposito allocato all'interno di un edificio multipiano costruito nel corso degli anni 1985-1989, avente accesso diretto dalla San'Antonio n. 25 attraverso una rampa inclinata attraversata la quale è possibile accedere all'interno del deposito vero e proprio, composto da un vano di forma regolare per il deposito del pesce, con annesso piccolo ufficio, bagno ed antibagno, il tutto per una superficie lorda complessiva di mq. 241,75 ed una superficie utile calpestabile di mq. 223,95, con altezza interna pari a mt. 2,85.

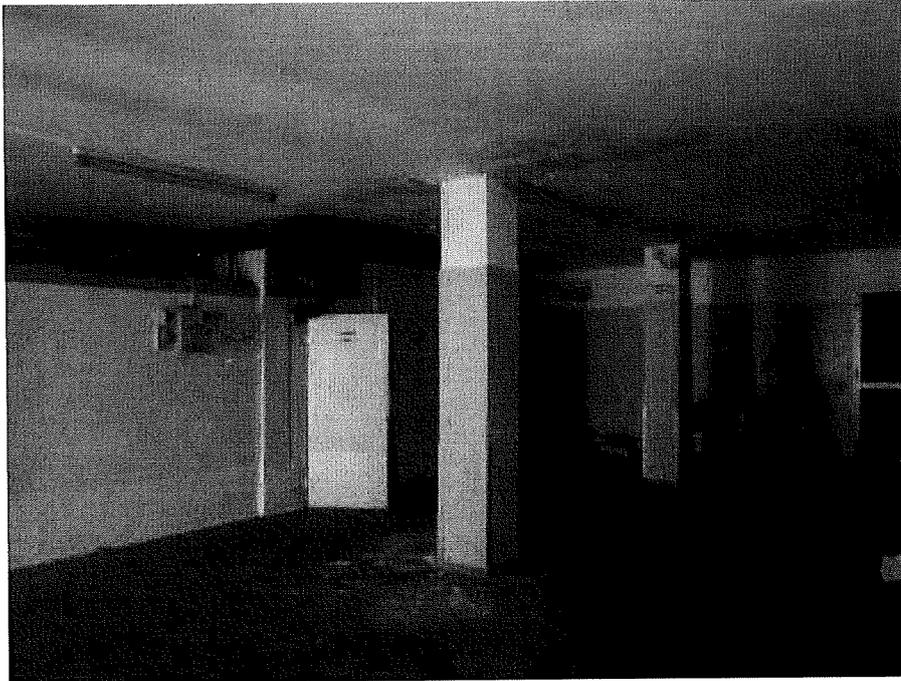
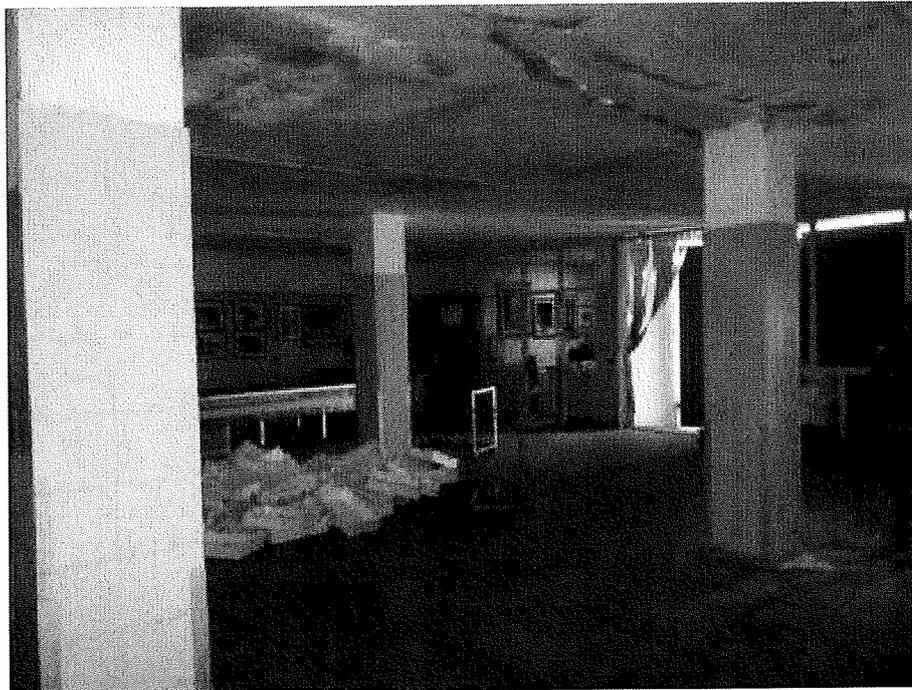
Veduta interni

- struttura in elevazione con telaio in c.a. provvisto di tamponature laterizie;
- solai misti in latero-cemento;
- pavimentazione in ceramica monocottura 33x33;
- rivestimento della zona per il deposito del pesce e del servizio igienico in

A completamento della descrizione dello stato dei luoghi, si rileva che il bene versa in scadenti condizioni di manutenzione e conservazione, a causa di rilevanti infiltrazioni di acqua su ampie aree del solaio e delle pareti del cavedio sanitario, con danneggiamento del solaio, degli intonaci, e delle tinteggiature.

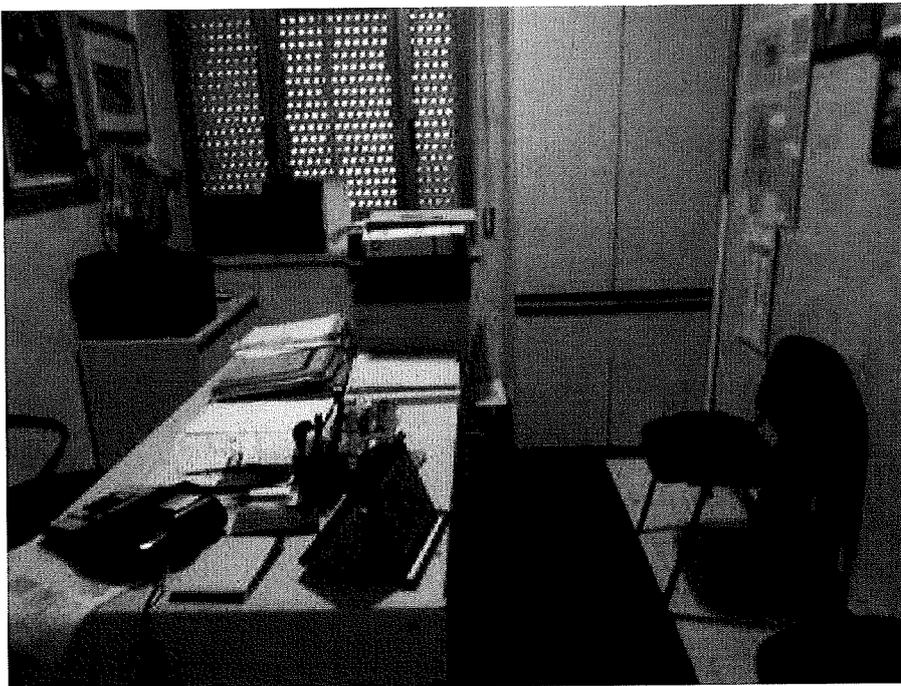
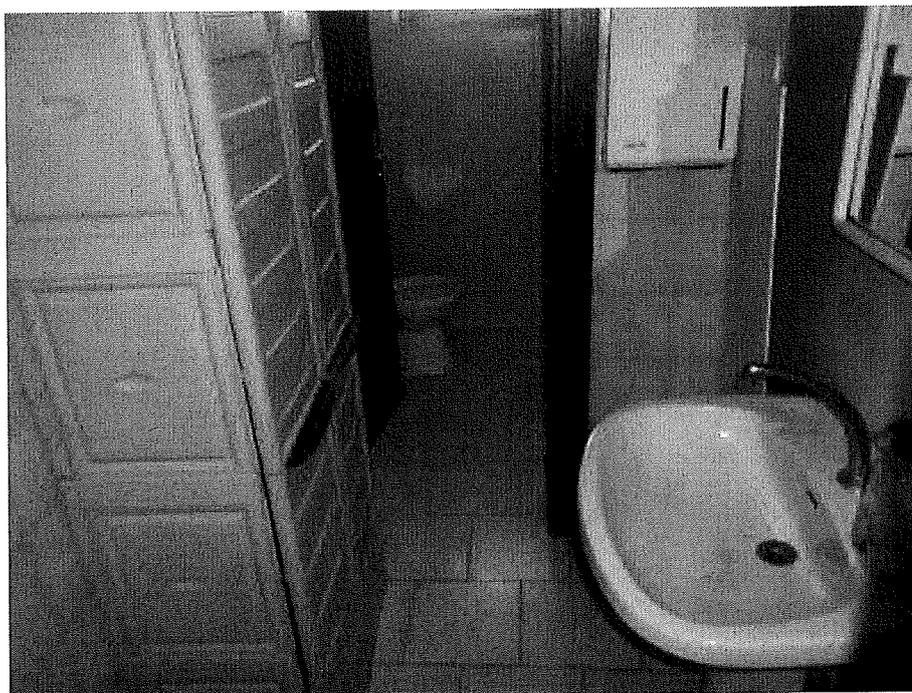
Veduta ufficio e servizi

- ceramica 20x20 monocolore;
- infissi interni in legno in legno tamburato;
 - infissi esterni in alluminio anodizzato color bronzo con vetro satinato;
 - pezzi igienico-sanitari e rubinetteria di tipo dozzinale;
 - intonaci interni ed esterni del tipo civile;
 - impianto idrico e fognario sotto traccia;
 - impianto elettrico in parte sotto traccia ed in parte fuori traccia entro canalette in pvc, da sottoporre a verifica, privo della certificazione di cui al D.M. 37/78;
 - immobile privo di impianto di riscaldamento.
