TRIBUNALE DI CUNEO

PERIZIA DI STIMA DI IMMOBILI

IN FARIGLIANO (CN)
VIA DEL CASTELLO

RELAZIONE DI STIMA

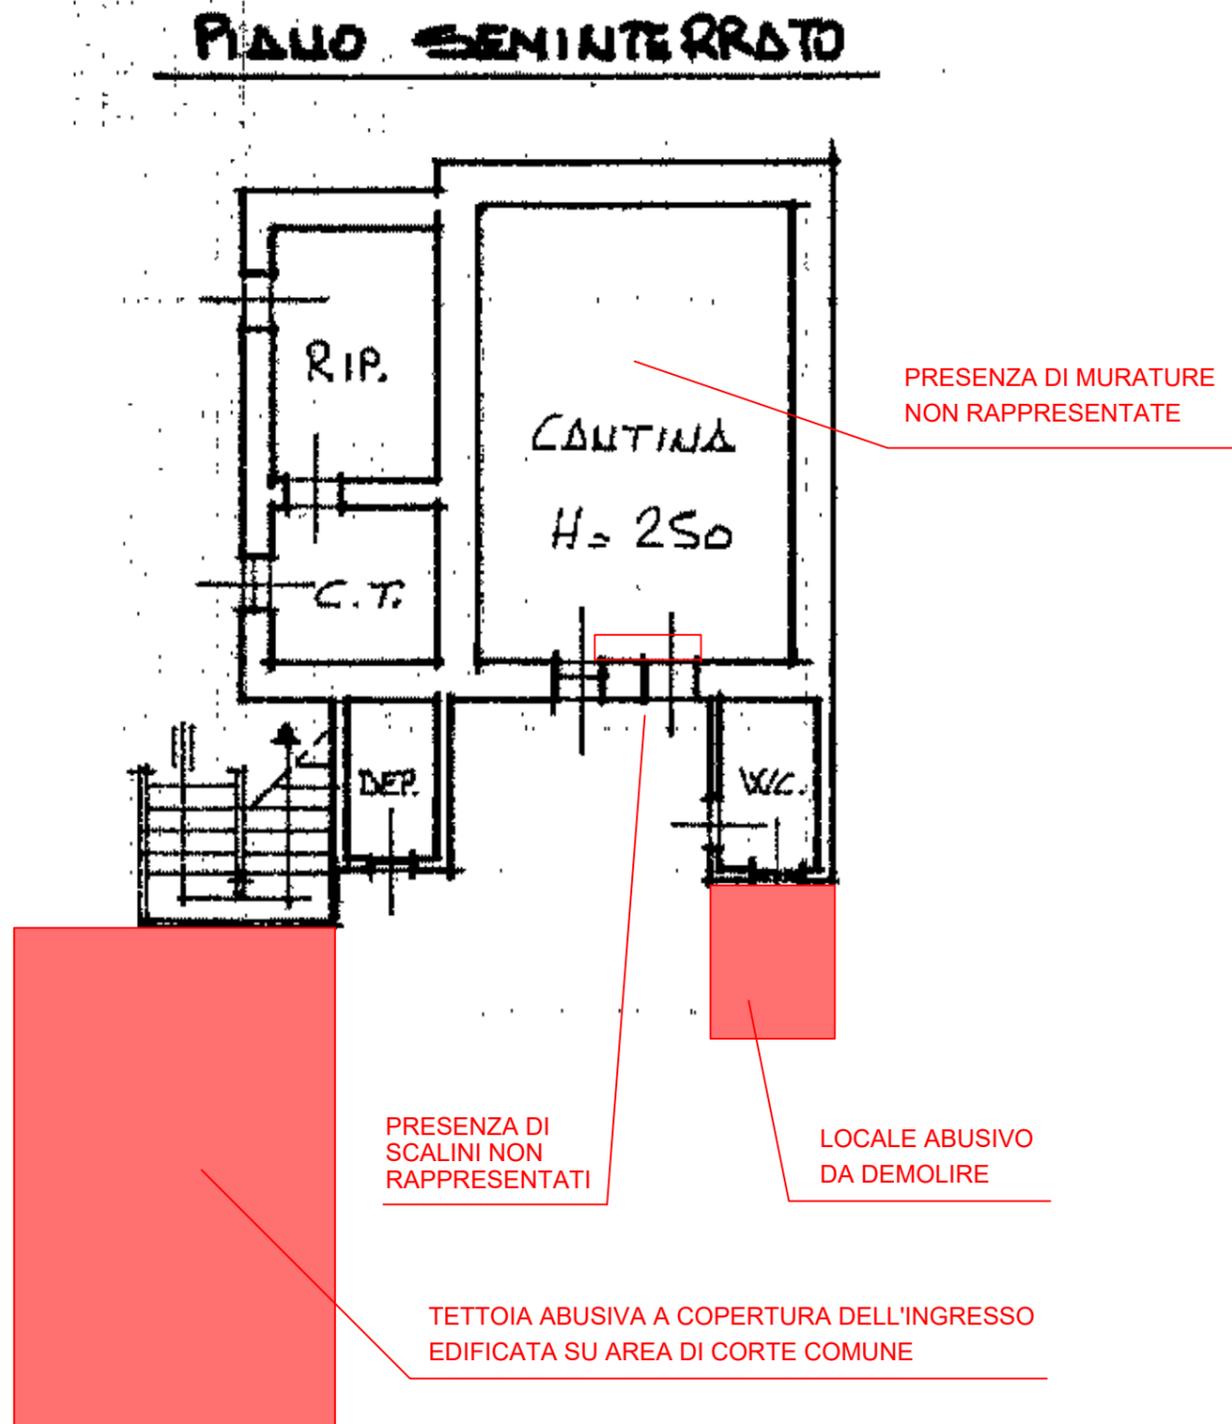
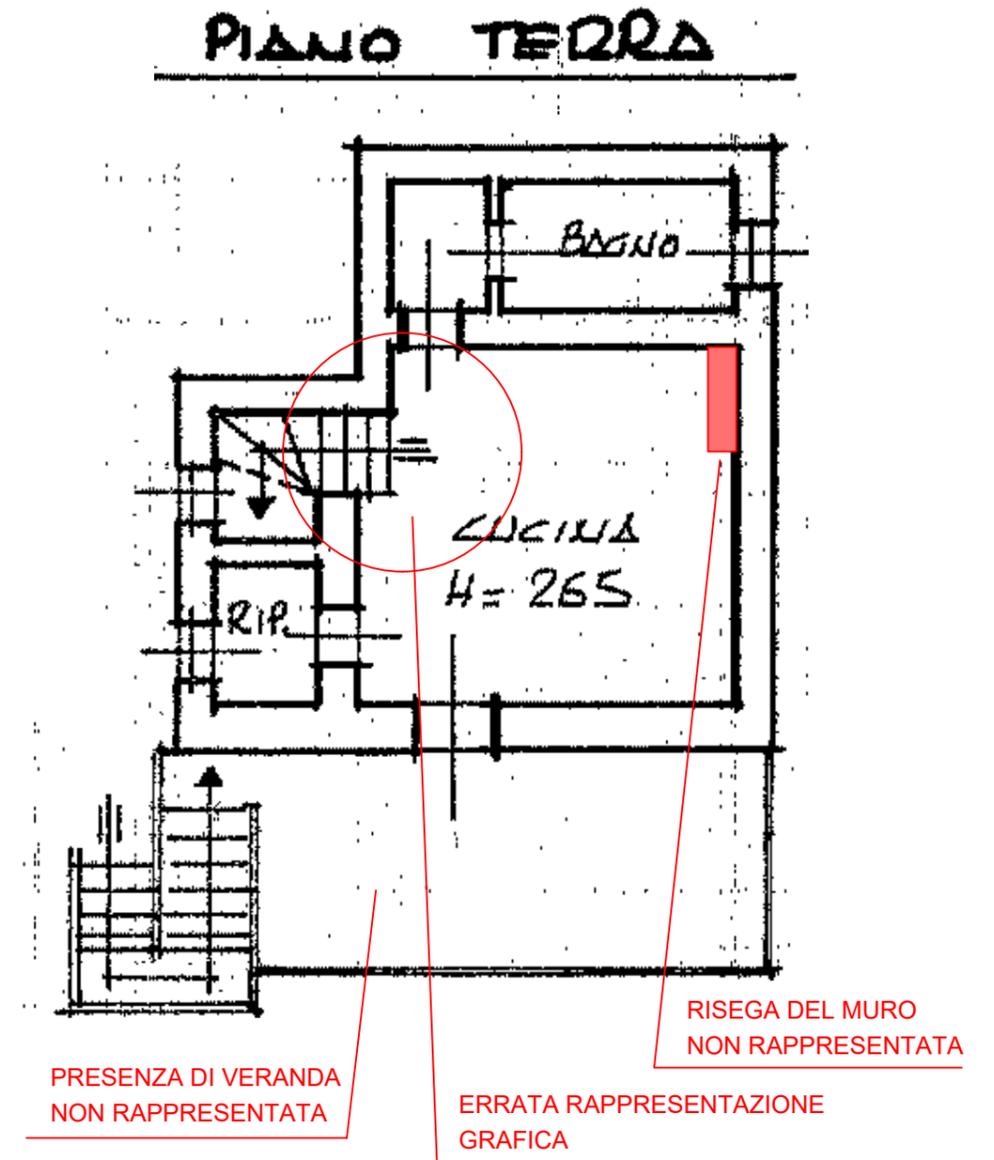
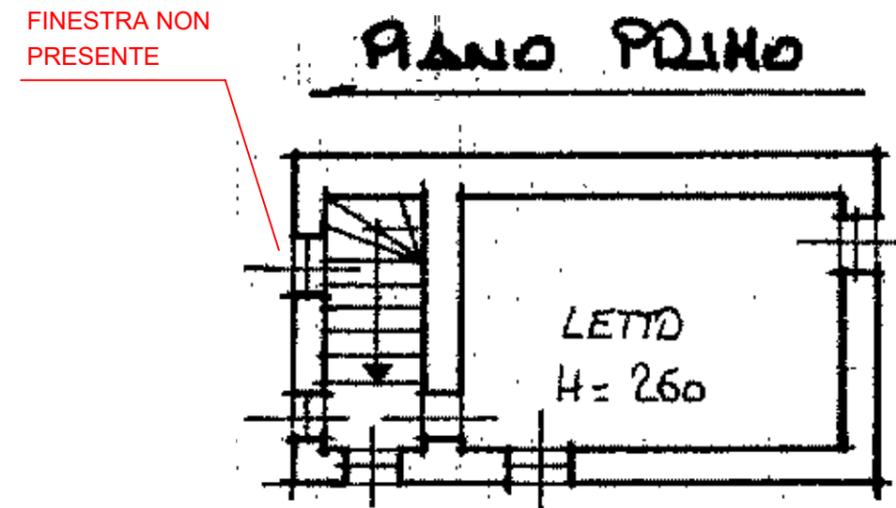
ALLEGATO 4

Dal raffronto tra planimetria catastale e quanto riscontrato durante il sopralluogo, si riscontra la presenza di alcune difformità sia internamente che esternamente al fabbricato.

Esternamente si evidenziano in particolare la presenza della tettoia a copertura dell'ingresso edificata su zona di corte comune, ed il locale realizzato in aderenza al servizio igienico, entrambi edificati senza titolo edilizio autorizzativo, con caratteristiche tali da renderli insanabili e pertanto da rimuovere, ed entrambi non censiti catastalmente.

Anche la veranda al piano terreno rialzato non risulta censita. Internamente si riscontra la presenza di difformità rispetto alla planimetria catastale, prevalentemente dovute alla non corretta rappresentazione della stessa.

**PIANTA CON
INDICAZIONE
DELLE DIFFORMITA'**

INDICAZIONE DELLE DIFFORMITA' RILEVATE

Dopo aver eseguito approfonditi accertamenti di cui sopra, occorrerà pertanto effettuare gli aggiornamenti catastali, anche in funzione delle eventuali sanatorie edilizio-urbanistiche che si andranno a fare.

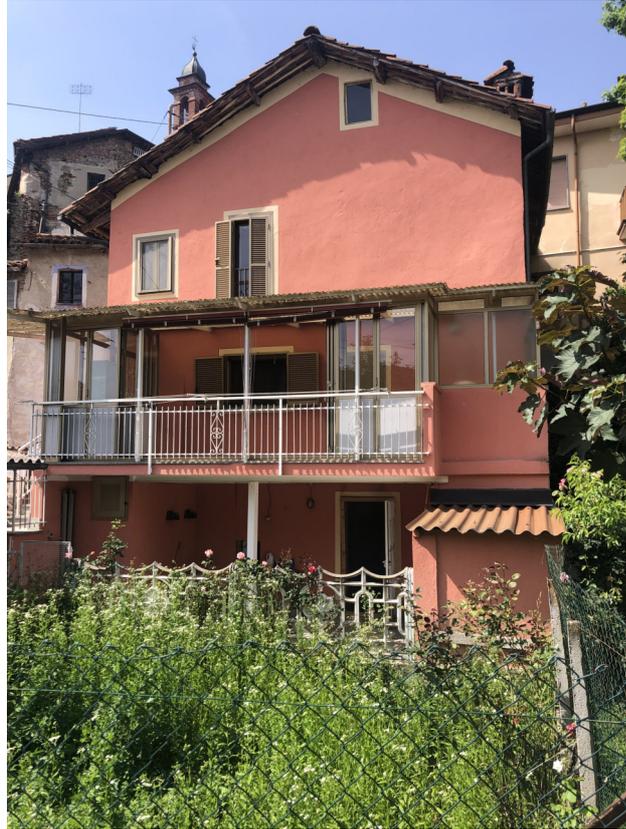
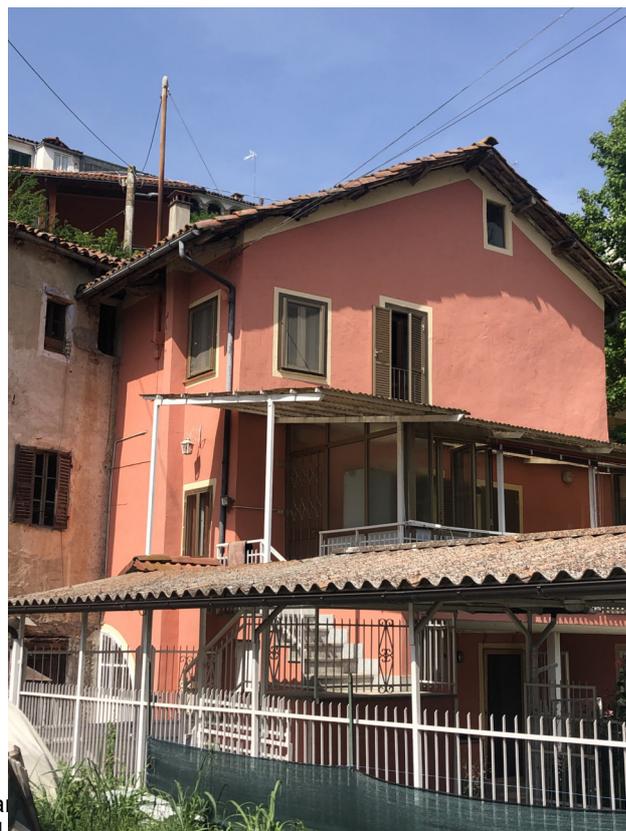
Il fabbricato in generale si presenta in mediocre stato conservativo, con materiale e finiture ormai desuete tipiche del periodo in cui è stato ristrutturato; la tipologia di impianti presente risulta ormai superata, sia per normativa che per funzionalità.

FOTO 1 – VISTA ESTERNA DEL FABBRICATO

FOTO 2 – VISTA ESTERNA DEL FABBRICATO

Il fabbricato, pur essendo abitabile allo stato attuale, necessita di intervento di ristrutturazione complessiva, oltre agli interventi di demolizione delle parti abusivamente realizzate sopra descritte.

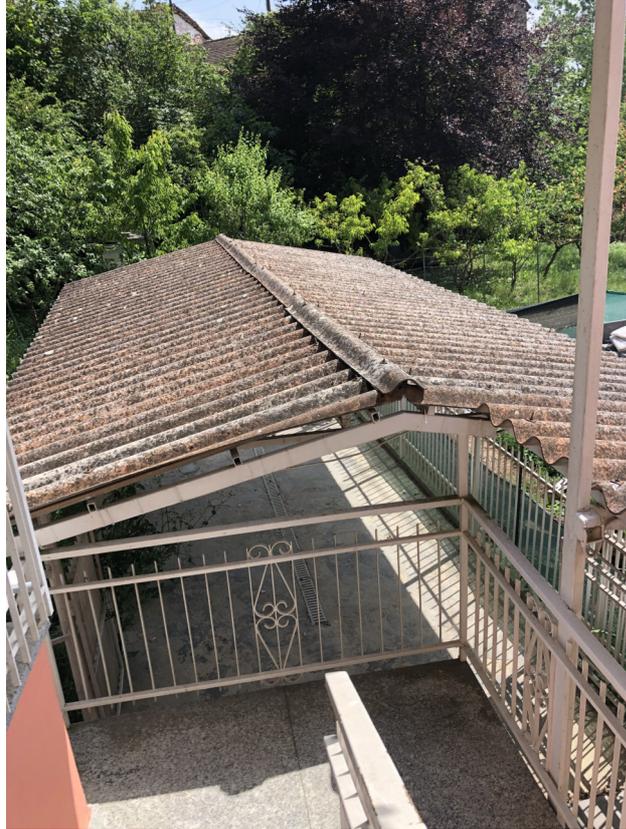
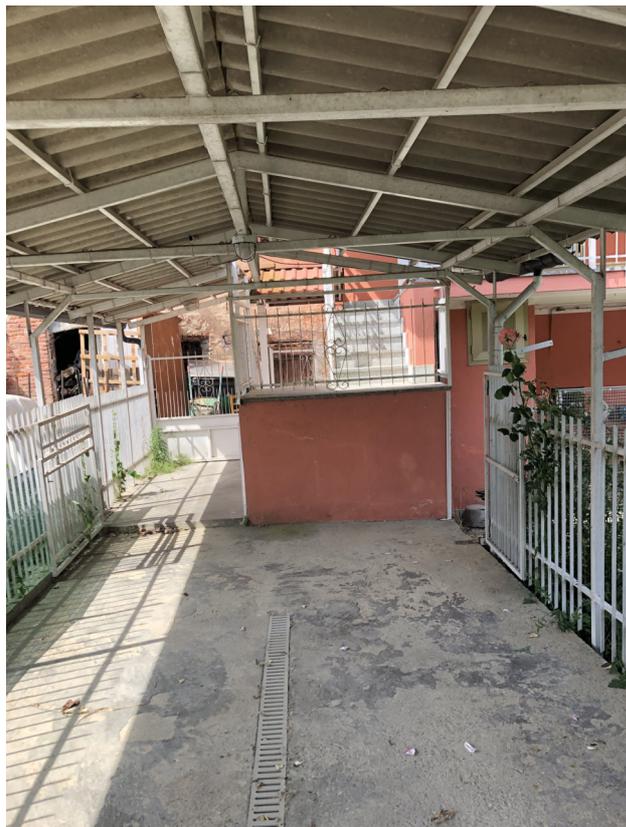
In particolare si segnala la presenza di una tettoia in metallo con copertura in fibrocemento contenente amianto, realizzata su area di corte comune (mappale 453 del fg.13), ed un locale ripostiglio in aderenza con il wc esterno, entrambi realizzati in assenza di titolo edilizio, e con caratteristiche tali da renderlo insanabili.

Anche sull'area di corte comune, attraverso la quale avviene l'accesso al fabbricato, è stata realizzata una tettoia di copertura senza autorizzazione, costituita da struttura metallica e manto di copertura con ondulina in fibrocemento contenente amianto, anch'essa da

FOTO 3 – TETTOIA ABUSIVA A COPERTURA INGRESSO

FOTO 4 – TETTOIA ABUSIVA A COPERTURA INGRESSO

demolire.

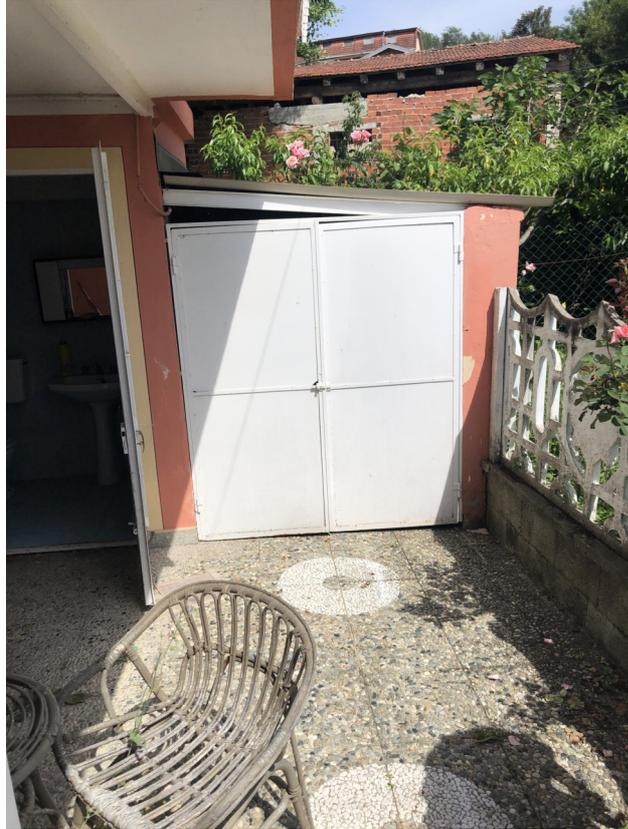
Al piano seminterrato (fuori terra sul lato sud, controterra sul lato nord) sono presenti locali destinati a ripostiglio - deposito, cantina, centrale termica, e piccolo servizio igienico, oltre a scala esterna per l'accesso al piano terreno-rialzato. E' inoltre presente in aderenza al servizio igienico, un piccolo locale ricavato in un basso fabbricato, realizzato in assenza di titolo abilitativo su area di altra proprietà, pertanto da demolire.

FOTO 5 – LOCALE ABUSIVO AL PIANO SEMINTERRATO

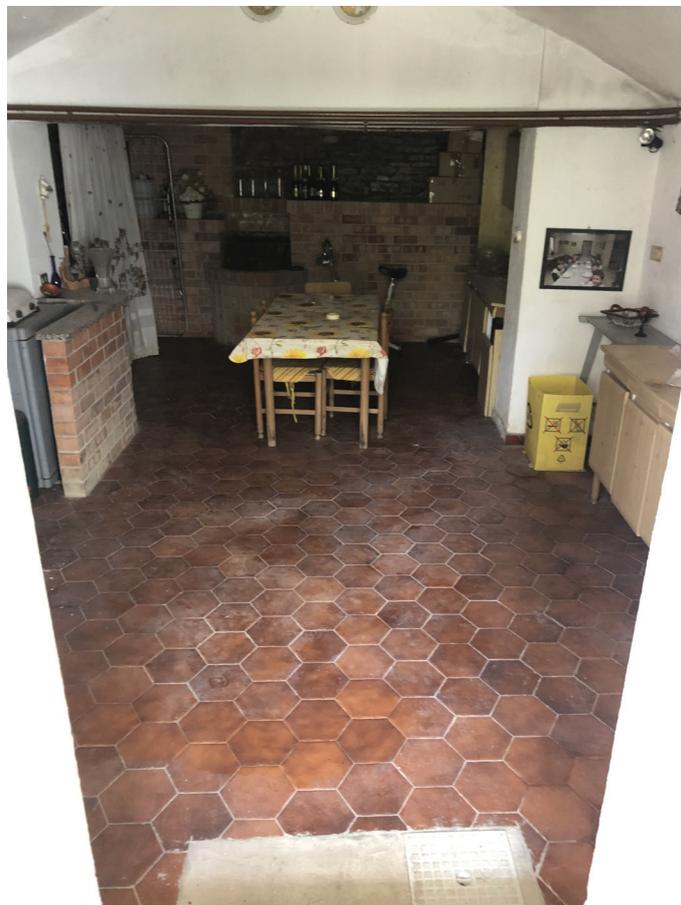
L'altezza interna del locale cantina con volta a botte è di mt. 2,70 la massima e 2,07 la minima, al piano terreno rialzato è pari a mt. 2,65, ed al piano primo mt.2,56.

FOTO 8 – LOCALE CANTINA

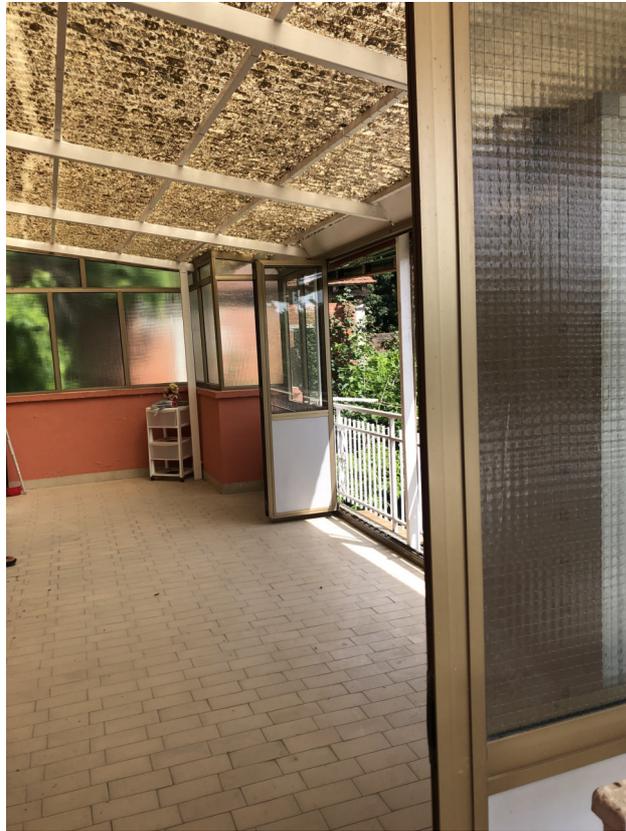
FOTO 11 – TERRAZZA VERANDATA
