# TRIBUNALE ORDINARIO - TORINO

### 384/2021

## CONSULENZA ESTIMATIVA GIUDIZIARIA

**A** appartamento a COLLEGNO Corso Francia 113/E, quartiere Santa Rita - Regina Margherita per la quota di 1/1 di piena proprietà ( \*\*\* DATO OSCURATO \*\*\* )

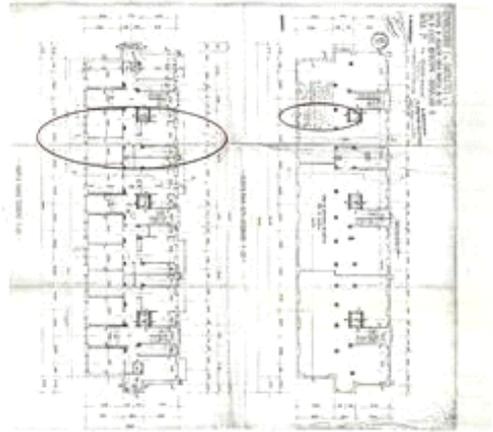
*Pianta P.T. e P.S. stato autorizzato*

Sono state rilevate le seguenti difformità: Trasformazione abusiva del balcone in veranda e perimetrazione cantina non prevista nel progetto originario (normativa di riferimento: vigente)

Le difformità sono regolarizzabili mediante: Sanatoria Interventi eseguiti in assenza o in difformità dalla segnalazione certificata di inizio attività e accertamento di conformità, ai sensi dell'art. 37 dpr 380/01, per la veranda e comunicazione tardiva di opere interne, per la cantina

- redazione e invio S.C.I.A. per condono veranda, diritti di segreteria e sanzione pecuniaria: €2.500,00
- redazione e invio C.I.L.A. per sanatoria opere interne, diritti di segreteria e sanzione amministrativa: €2.000,00

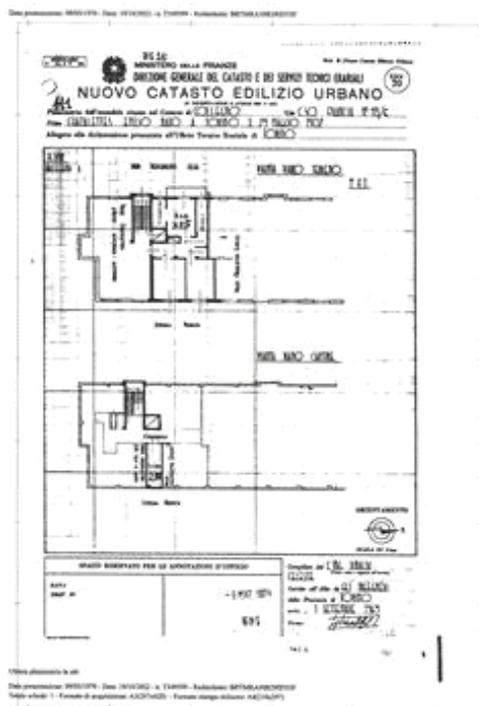
Attuale planimetria catastale scala 1:200

Sono state rilevate le seguenti difformità: non risulta variata in veranda la destinazione del balcone (normativa di riferimento: vigente)

Le difformità sono regolarizzabili mediante: Variazione Catastale per diversa distribuzione interna  
L'immobile risulta **non conforme, ma regolarizzabile**.

- redazione e invio telematico Denuncia di Variazione catastale e tributi: €1.500,00

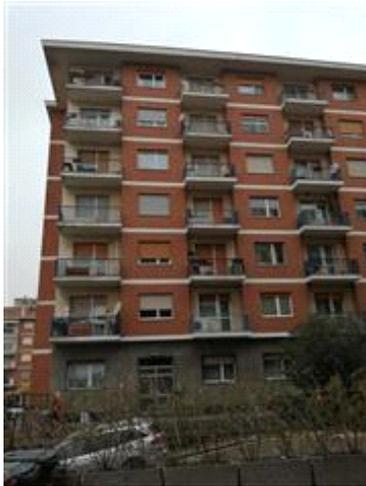
L'edificio presenta struttura portante in cemento armato, solai in latero-cemento, copertura con orditura in legno, manto in tegole di laterizio e latorneria in lamiera preverniciata, tamponamenti in muratura di mattoni con intercapedine e rivestimenti esterni in mattoni faccia a vista con sfondati dei balconi e fasce segna-piano in intonaco a calce e, al piano terreno della facciata est, in lastre di pietra di Luserna, balconi in cemento armato con ringhiere in ferro a barre verticali, serramenti esterni in legno con avvolgibili e portoncino di ingresso metallico, pavimentazione atrio di accesso e scale condominiali in lastre di marmo Travertino ed è dotato di ascensore e di impianti citofoni ed antenna centralizzati e di allacciamento alla rete pubblica per approvvigionamento idrico ed elettrico e

*Prospetto est condominio c.so Francia, 113/E*

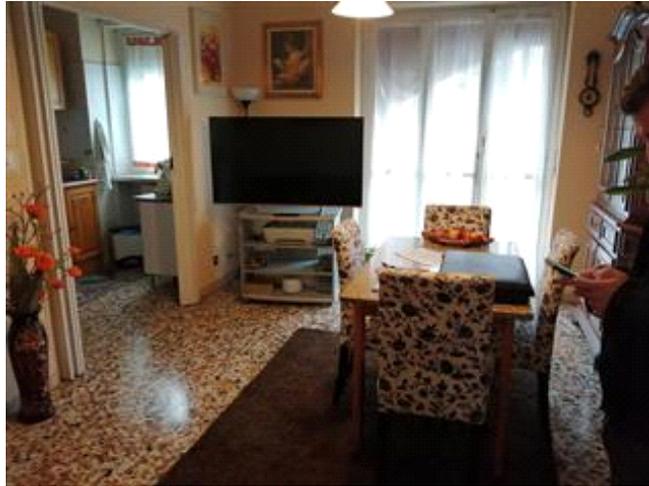
*Interno appartamento pignorato*

L'appartamento oggetto di pignoramento è composto da ingresso-disimpegno, due camere, tinello e cucinino, servizio igienico, ripostiglio e un balcone-veranda sul lato di ponente e presenta tramezzi in mattoni, rivestimento pareti ad intonaco di tipo civile con piastrelle in ceramica nei servizi igienici ed in cucinino, pavimenti in lastre di marmo in ingresso, tinello e cucinino e camere, in piastrelle di ceramica nel servizio igienico ed in tessere di gres antigelive sul balcone, porte interne in legno tamburato, apparecchi sanitari in porcellana e rubinetteria in acciaio cromato ed è dotato di impianto di riscaldamento autonomo con caldaia a gas metano ed elementi razianti in alluminio.
