TRIBUNALE DI SULMONA

Esecuzione Immobiliare: N° 3/2022 R.G. Es.

RAPPORTO DI STIMA DEL COMPENDIO IMMOBILIARE

Esperto Estimatore: **dott arch Chiara Svizzero**

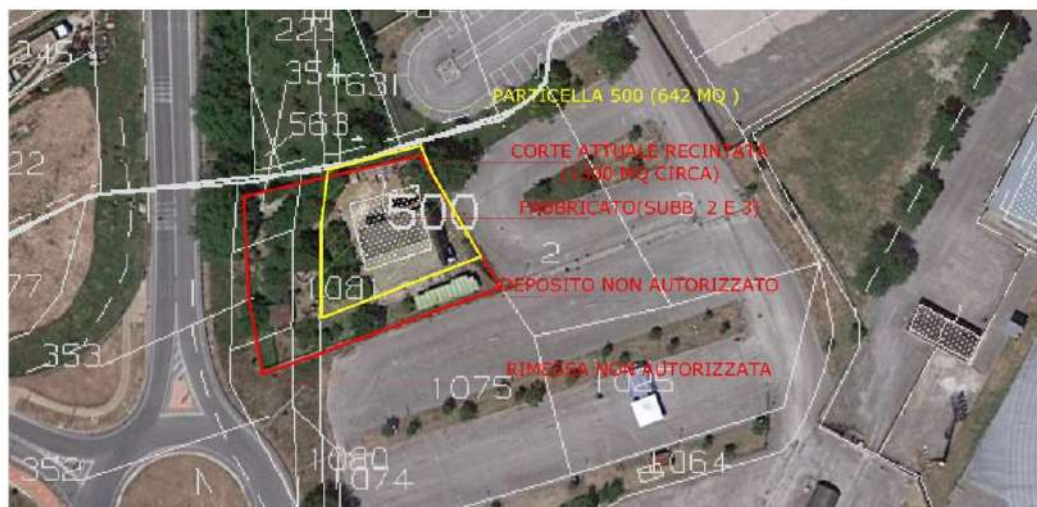
Sovrapponendo tali mappa attuali, con immagini zenitali del territorio, attraverso l'utilizzo della piattaforma online Google Earth e Google Maps ne scaturiva uno sconfinamento della proprietà su altre particelle catastali, non pignorate e intestate catastalmente a terzi (*all.4.8-visure catastali*).

Tali terreni sono indentificati in mappa con le particelle nn 1081, 353, 354, 352 e 1075.

Stralcio istanza-sovrapposizione immagine zenitale con la precedente mappa catastale

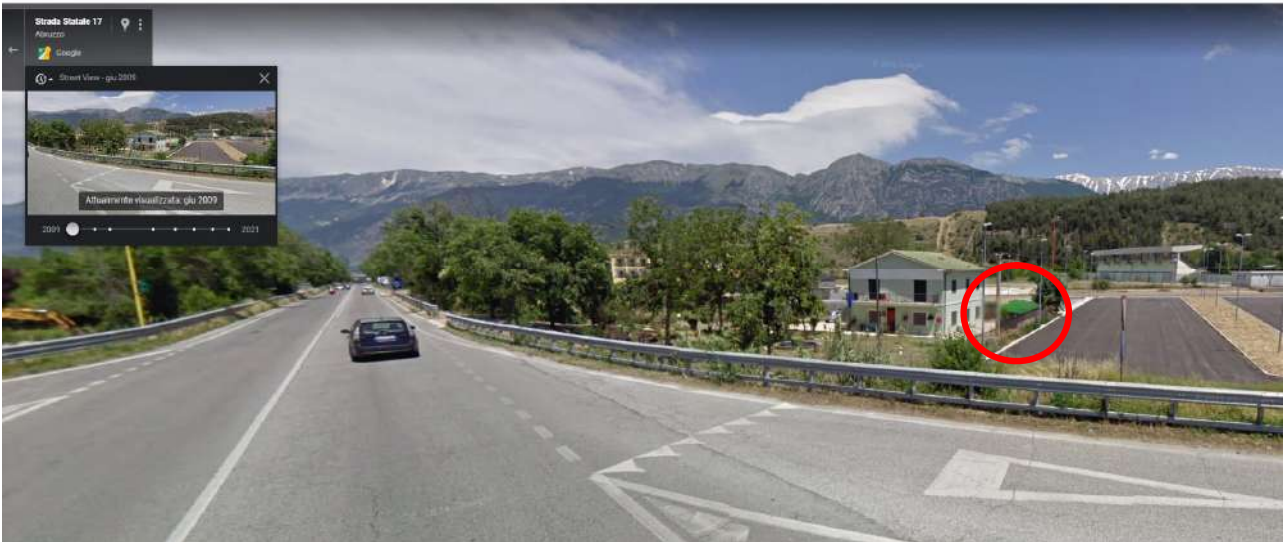
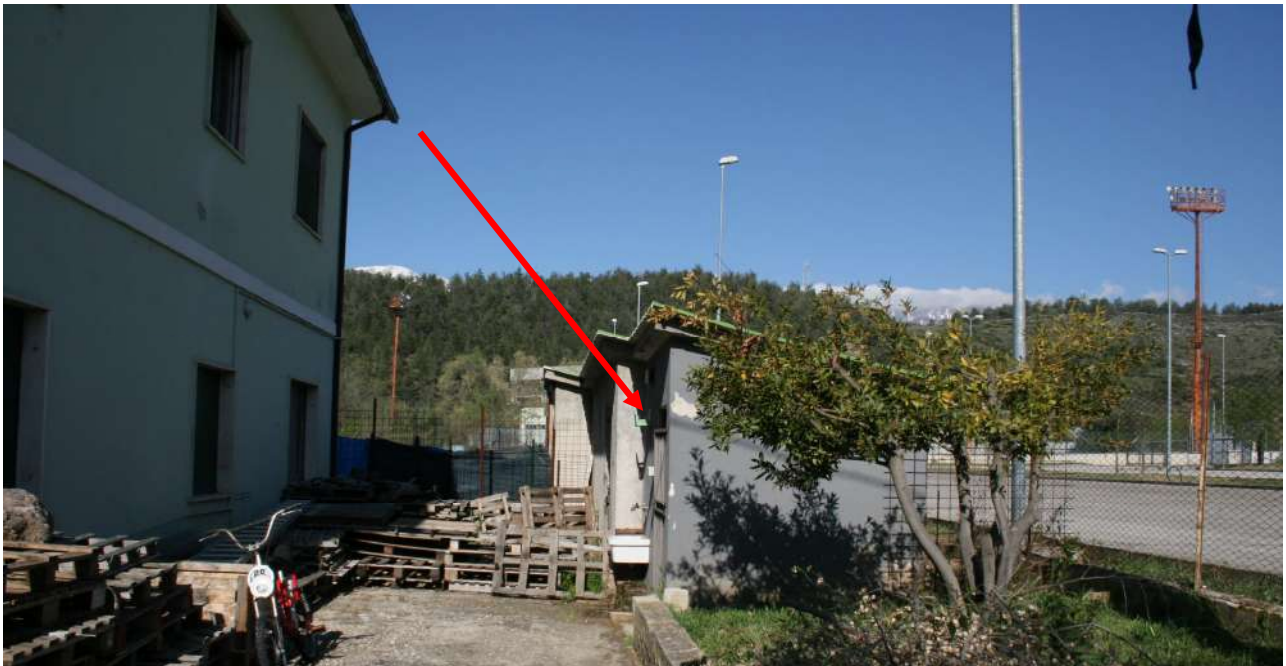
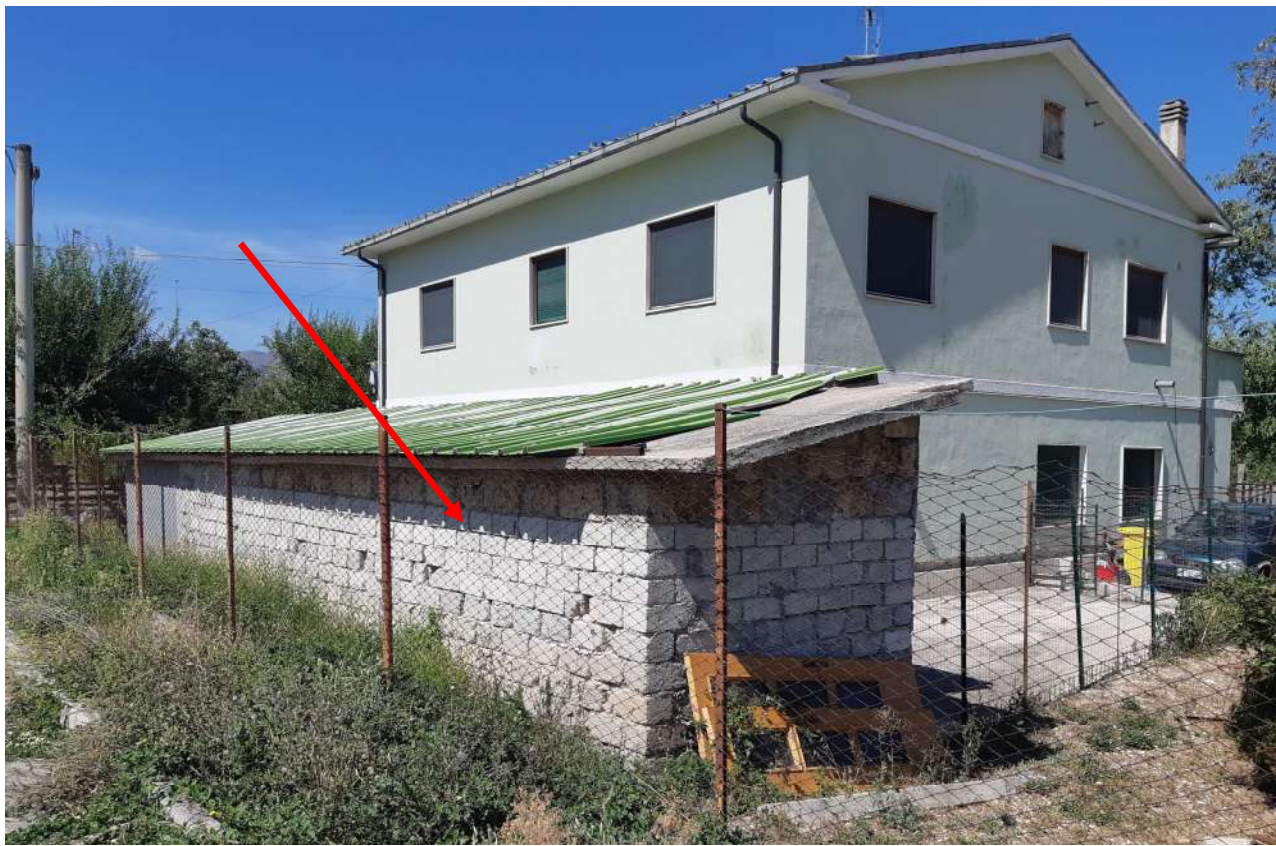
Dagli accertamenti esperiti presso l'Ufficio Tecnico e presso l'Archivio di Stato del Comune di Sulmona (AQ) e per quanto visionato ed estratto e pervenuto alla sottoscritta, tale corpo di fabbrica risulta non autorizzato e con data di realizzazione ignota. Dall'immagine storica estratta dalla piattaforma online Google Maps, in dettaglio da Street View e risalente a giugno 2009, tale corpo di fabbrica risulta già realizzato. Il tutto come da immagine seguente.

Street View- giugno 2009

Immagine sopralluogo 2022/2023

Da quanto accertato presso gli uffici competenti e a seguito dei rilievi topografici, allo stato il fabbricato risulta non sanabile ai sensi della normativa edilizio-urbanistica vigente e ubicato su proprietà di terzi (particella 1075 del fg 56).

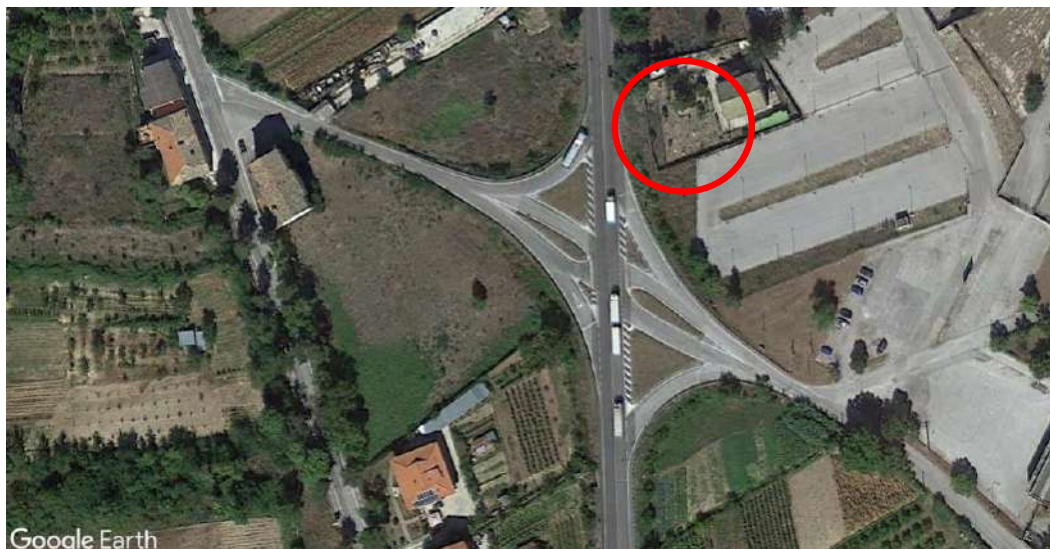
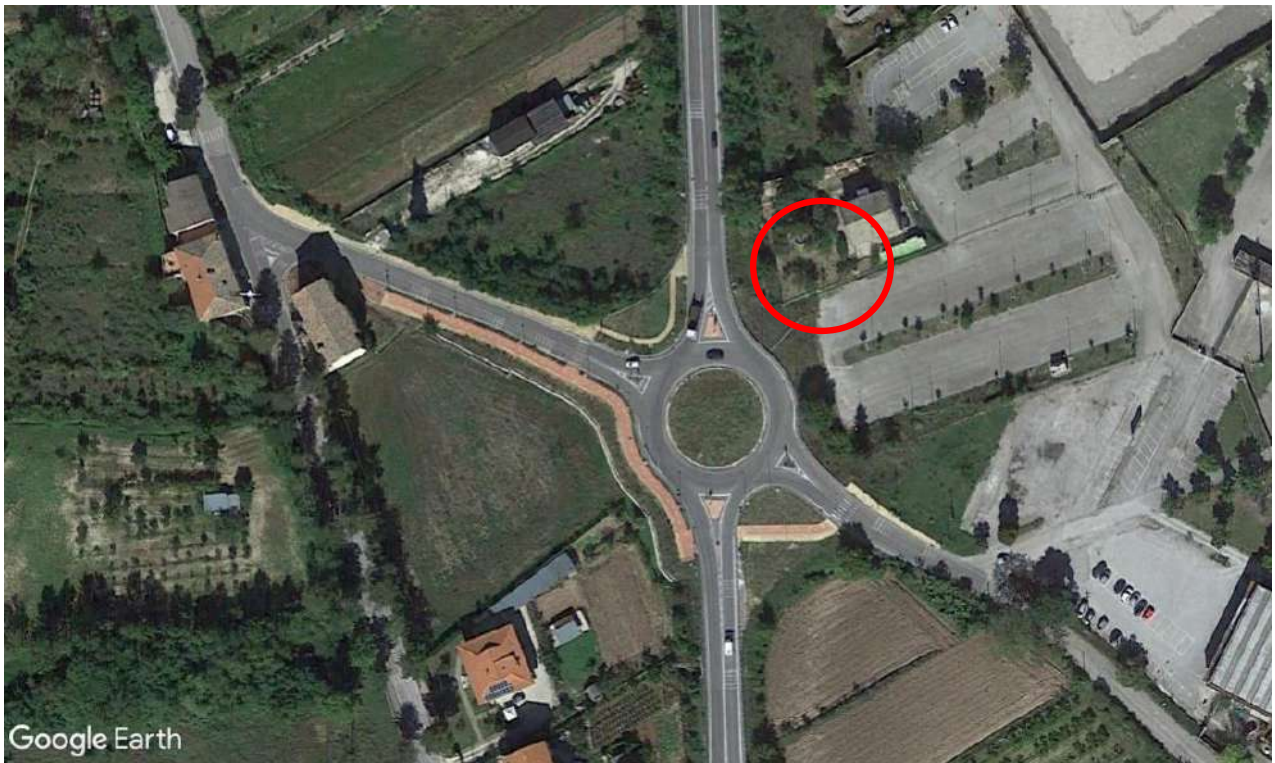
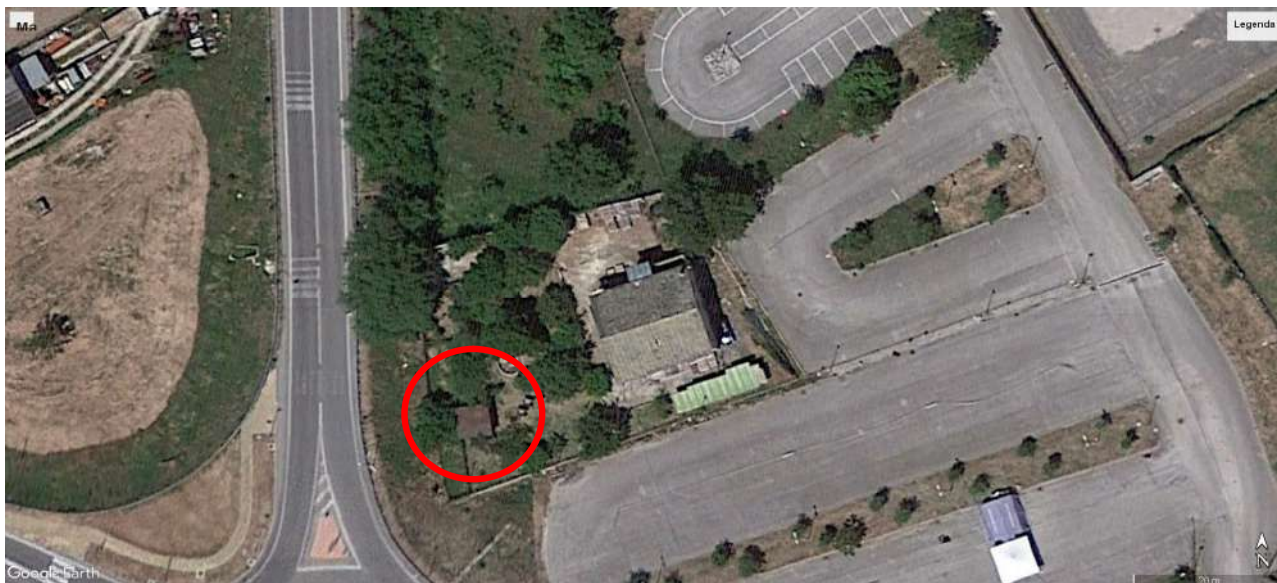
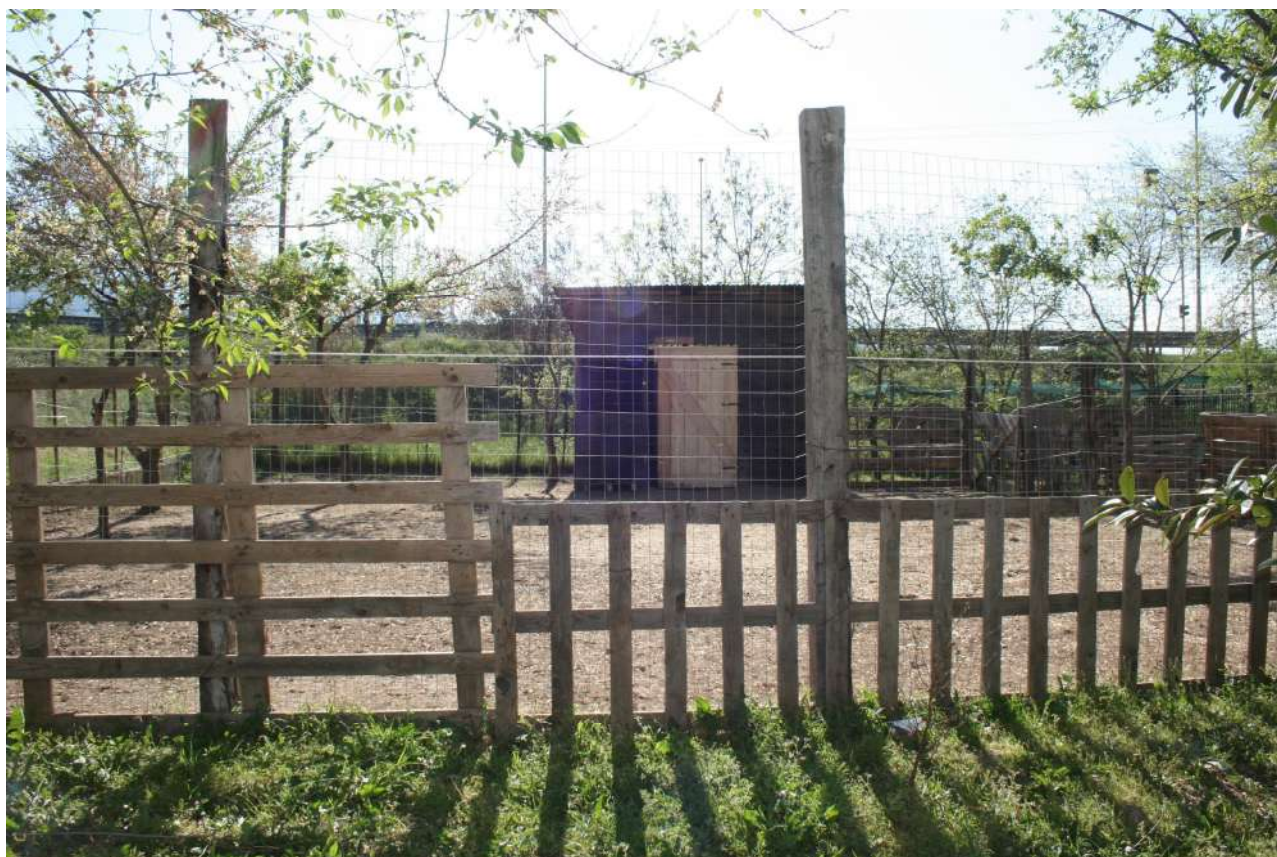
Dagli accertamenti esperiti presso l'Ufficio Tecnico e presso l'Archivio di Stato del Comune di Sulmona (AQ) e per quanto visionato ed estratto e pervenuto alla sottoscritta, tale corpo di fabbrica risulta non autorizzato e con data di realizzazione ignota. Dalle immagini storiche estratte dalle piattaforme online Google Maps e da Google Earth, e da Street View, tale corpo di fabbrica risulta non presente negli anni 2013, 2015 e 2019 e se ne rileva la presenza nell'anno 2021. Pertanto, si ipotizza una realizzazione successiva all'anno 2019. Il tutto come evidenziato dalle immagini che seguono.

Google Earth 2013

Google Earth 2015

Google Earth 2019

Google Earth 2021

Immagine sopralluogo 2022/2023

Da quanto accertato presso gli uffici competenti e a seguito dei rilievi topografici, allo stato il fabbricato risulta non sanabile ai sensi della normativa edilizio-urbanistica vigente. Inoltre lo stesso risulta realizzato su porzione di terreno intestato catastalmente a terzi (particella 353 del fg 56) e quindi oltre il confine della particella 500.
