COMUNE DI CARGEGHE

**STIMA DI N. 6 LOTTI DI TERRENO AGRICOLO E DI UN
RUDERE, NELL'AGRO DEL COMUNE DI CARGEGHE,
LOCALITA' MAMONE.**

FALLIMENTO

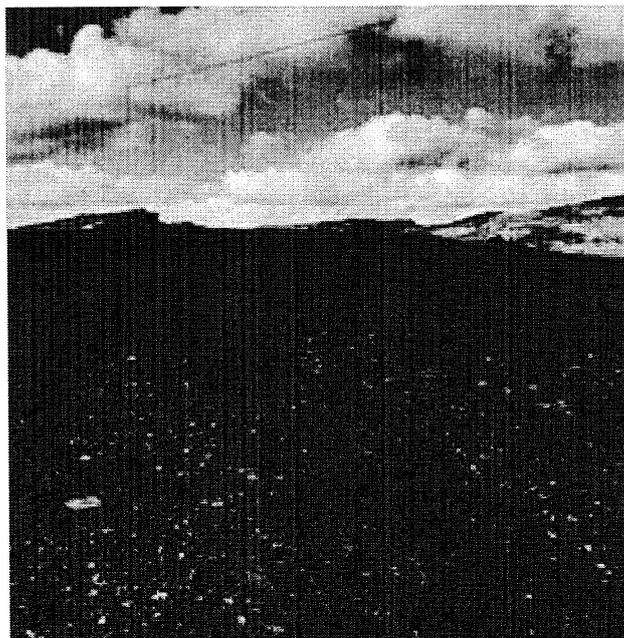
L'azienda ha forma regolare, conformazione pianeggiante, parziale presenza di pietrosità superficiale. Alla data del sopralluogo il terreno si presentava "*seminato*".

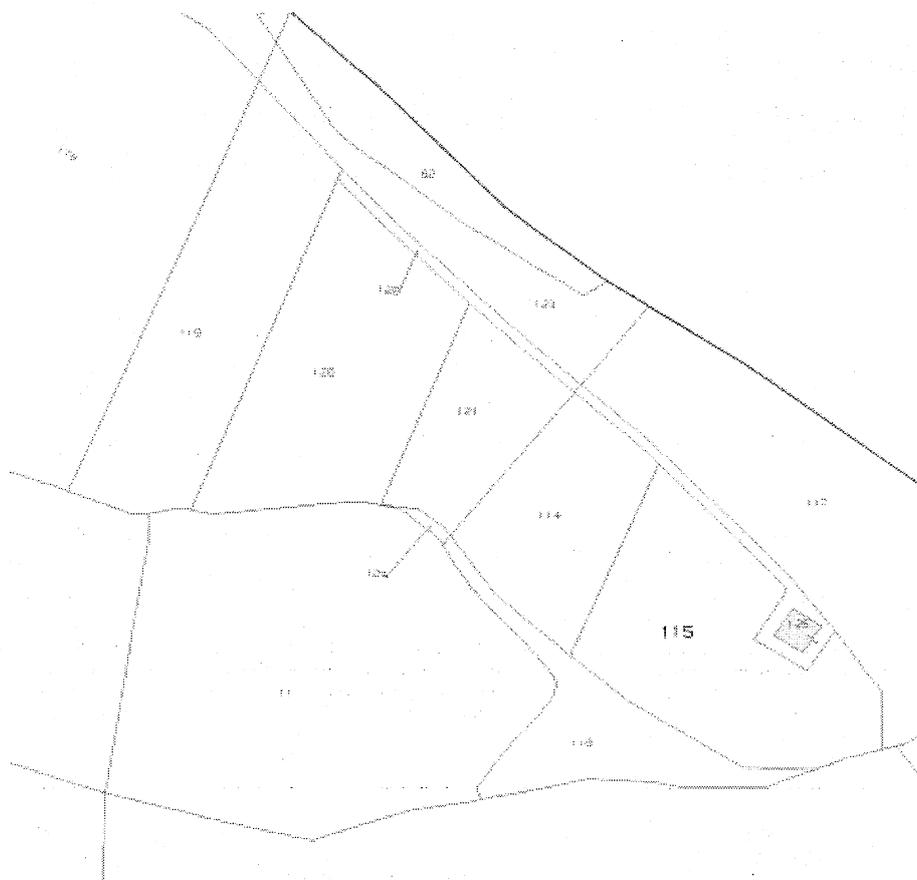
ESTRATTO DI MAPPA

NCT - Comune di Cargeghe - foglio 6

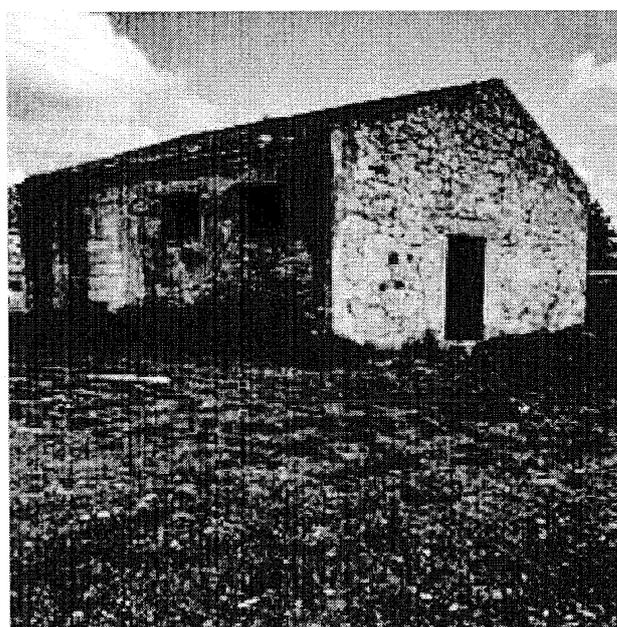
Il fabbricato collabente, distinto al NCEU al foglio 6 mappale 125, categoria catastale F2, è un rudere che nello stato in cui si trova non può essere utilizzato in alcun modo. Non è pertanto in grado di generare alcun reddito. Il fabbricato diruto è non agibile e non abitabile.

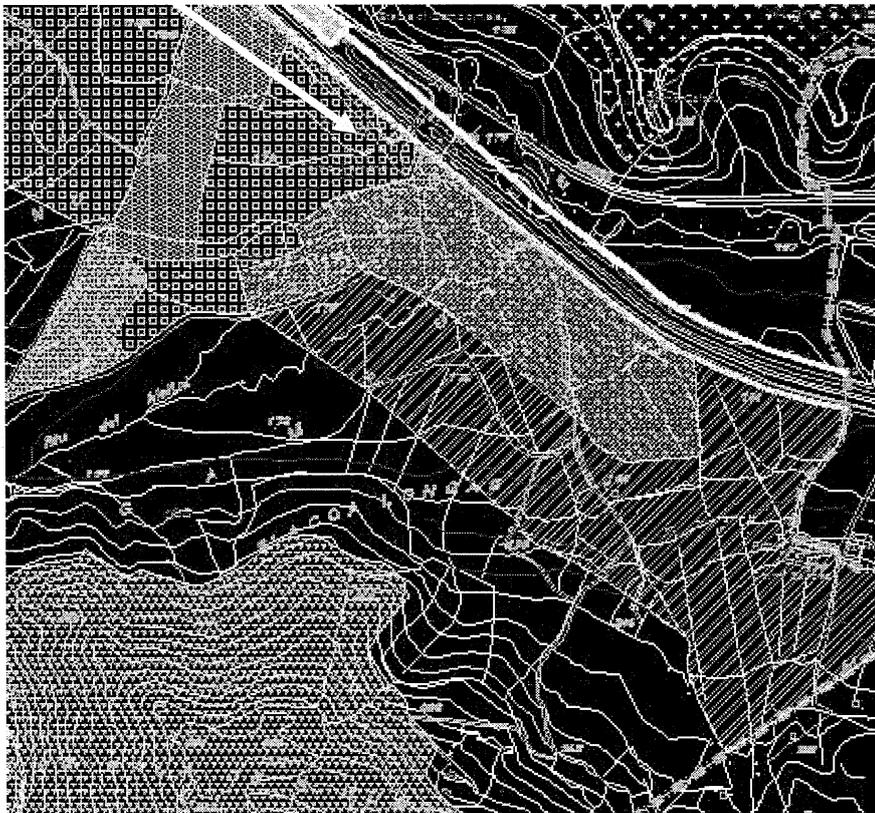
P.U.C.

Dal punto di vista urbanistico i terreni ricadono all'interno di una zona D, zona per insediamenti produttivi.

Aree comprese nella categoria delle componenti del paesaggio che rientrano in quelle "Ad utilizzo tipicamente industriale". Area per insediamenti produttivi destinati ad attività artigianali, industriali di trasformazione di prodotti agricoli, di servizi commerciali e direzionali. In particolare il Piano Urbanistico del comune di Cargeghe la individua come sottozona D5 di 2° intervento, come da prescrizioni

Immobili oggetto di valutazione

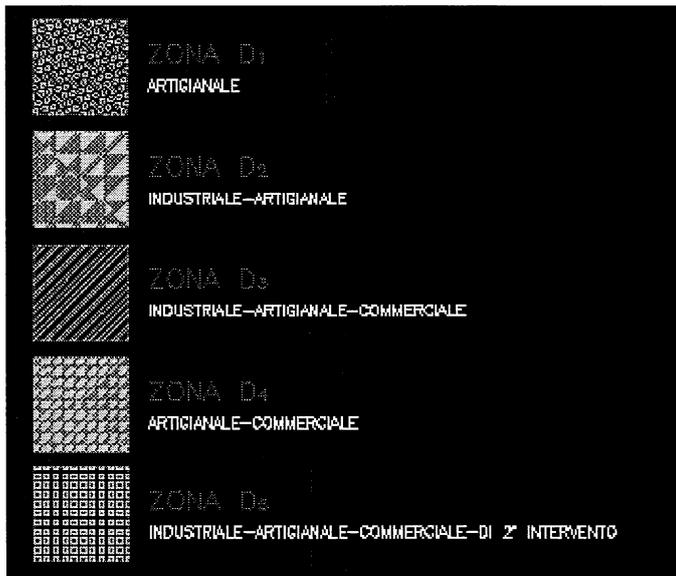
Stralcio P.U.C. Zone D.

In questa sottozona il P.U.C., potrà essere attuato solo quando risultino edificati i piani attuativi della sottozona D3, nella misura non inferiore al 60% della sua superficie complessiva.
