# TRIBUNALE ORDINARIO – PARMA

### 120/2022

## CONSULENZA ESTIMATIVA GIUDIZIARIA

“EX PODERE CASTIONE” COSTITUITO DA UN COMPLESSO DI EDIFICI DIROCCATI E VARI APPEZZAMENTI DI TERRENO DI DIVERSA NATURA E CONSISTENZA siti nel Comune di Sala Baganza (PR), Località Talignano, Strada Vicinale di Castione n.7/8, della Superficie Commerciale totale di 255,00 mq ad uso abitativo e accessori e di 153.386,00 mq di terreni.

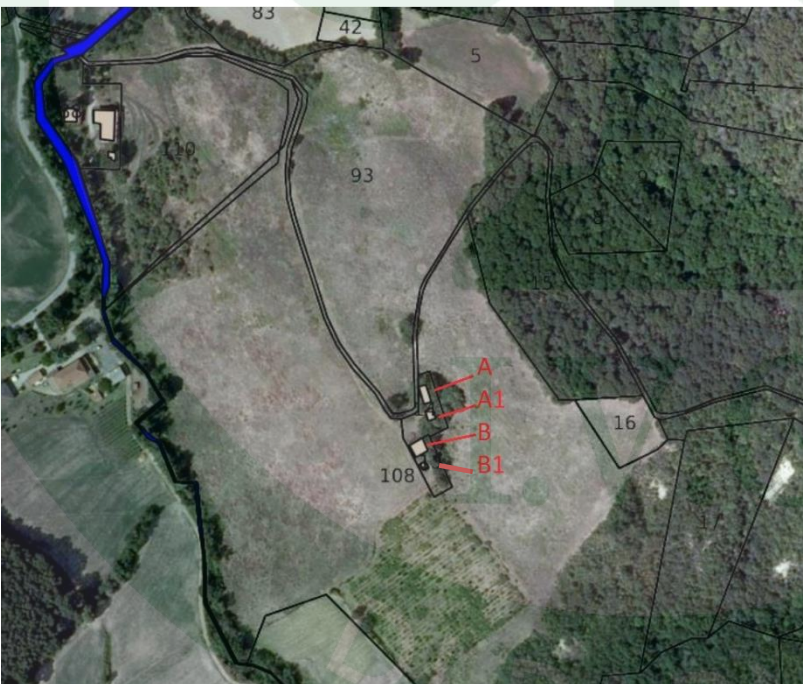
STRALCIO ORTOFOTO RER\_2008

A maggior comprensione si allegano le fotografie della documentazione presentata al Comune di Sala Baganza allegata alla pratica edilizia del 1999 risalenti al 1971 e il 1998, visto che alla data odierna lo stato di abbandono del lotto ha prodotto una documentazione non sufficientemente esaustiva della consistenza dei fabbricati.

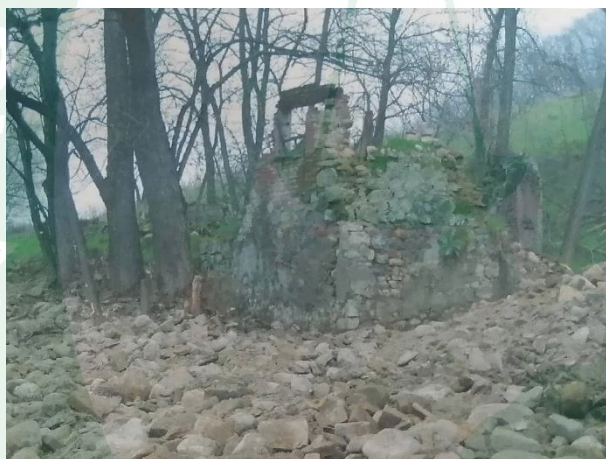
EDIFICIO A \_ FOTO 1998

EDIFICIO A\_ FOGLIO 15, PARTICELLA 14, SUB.1

Piano rialzato\_ portico 26,68 mq, stalla 49,30 mq

Piano primo\_ fienile 49,30 mq

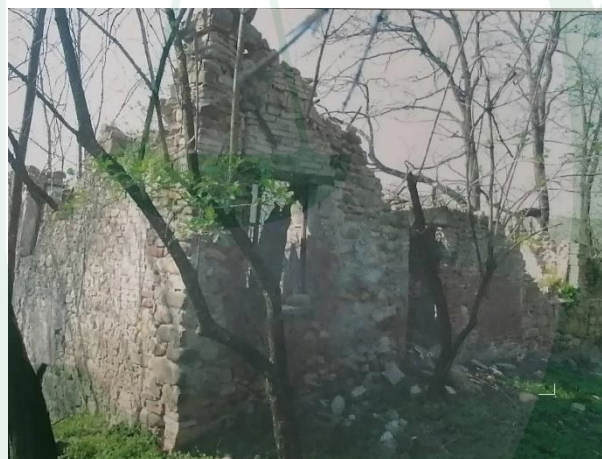
EDIFICIO A1 \_ FOTO 1998

EDIFICIO A1\_ FOGLIO 15, PARTICELLA 14, SUB.2

Piano seminterrato\_ cantina 44,10 mq

Piano rialzato\_ camera 44,10 mq

Piano primo\_ sottotetto 44,10 mq

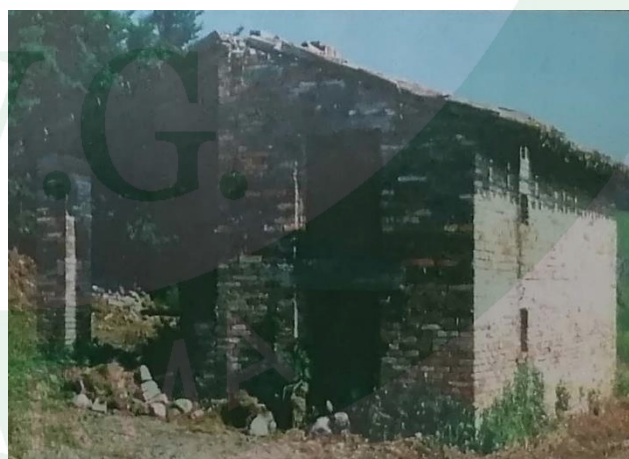
EDIFICIO B1 \_ FOTO 1998

EDIFICIO B1\_ FOGLIO 15, PARTICELLA 13 GRAFF. ALLA PARTICELLA 79

Piano Terra\_ forno 5,48 mq, pollaio 5,80 mq, portico 12,37 mq

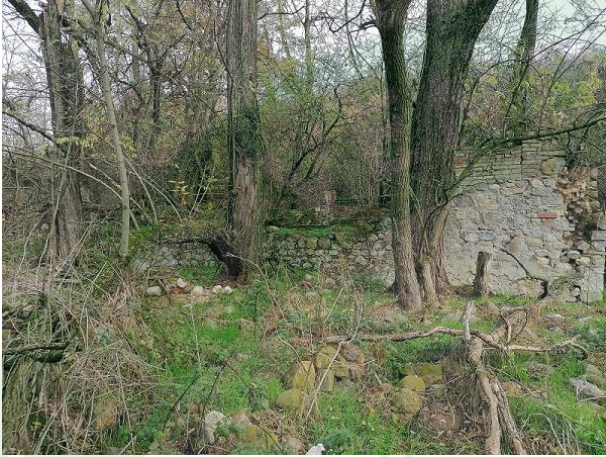
**EDIFICIO A**

I beni oggetto della relazione peritale sono una serie di fabbricati diroccati e in stato di abbandono denominati "Ex Podere Castione", unitamente a vari appezzamenti di terreno di varia consistenza e natura incolti. In origine si trattava di quattro fabbricati a servizio del podere rurale, consistenti in un edificio a tre piani con cantina al piano seminterrato, portico e stalla al piano rialzato e fienile al piano primo (A); un edificio ad uso abitativo al piano rialzato e sottotetto al piano primo (A1); un edificio ad uso abitativo al piano terra e sottotetto al piano primo (B), un fabbricato a due piani con forno, pollaio e portico (B1). Tali dati sulla natura e consistenza dei fabbricati originari deriva da una ricerca storica effettuata dall'attuale proprietà che sul finire degli anni 90 presentò presso il Comune di Sala Baganza due pratiche edilizie per la ricostruzione e ristrutturazione dell'"Ex Podere Castione". Dalle planimetrie allegate alla Denuncia per Opere Edilizie n.11/1999 relative allo stato di fatto dei fabbricati preesistenti, ricavate dalla comparazione di quanto visibile
