# TRIBUNALE DI CATANZARO

R.G. n. 25/2017

## RELAZIONE DI CONSULENZA TECNICA D'UFFICIO

L'immobile *de quo* consiste in un *locale commerciale* posto al piano terra, facente parte del maggiore stabile sito in Via A. Fares n. 20/b, 88100 Catanzaro (CZ).

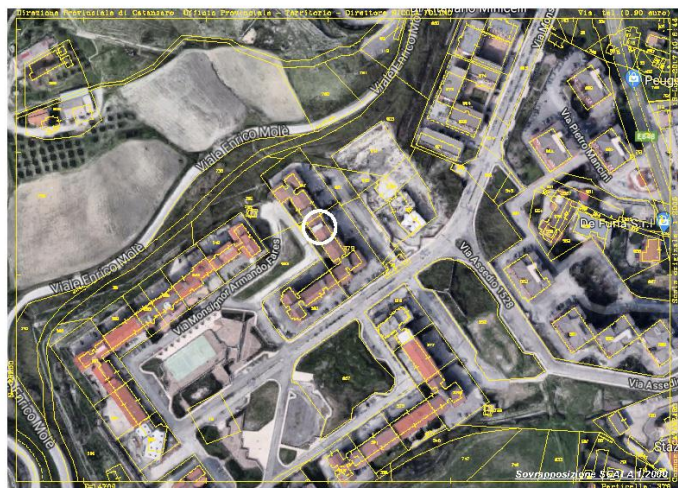
**Immagine 1 - Sovrapposizione Foglio di mappa - Ortofoto**

Al fine di procedere all'esatta individuazione del fabbricato in cui ricade l'immobile oggetto del pignoramento, si è proceduto alla sovrapposizione delle ortofoto prelevate da google maps, sovrapponendole al foglio di mappa (v. all. n. 7).

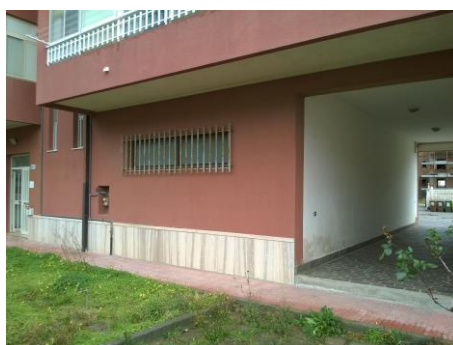
Foto 2 – Prospetto posteriore

Esternamente sul prospetto principale sono presenti n. 3 serrande metalliche (v. all. n.1 foto 1), dal lato interno delle quali sono posti degli infissi in alluminio di colore scuro; su quello centrale è posta una porta finestra che consente l'accesso al locale stesso nell'area ingresso "G" (v. all. n. 1 foto 4-6), dal quale si accede al locale "A" dotato di finestra a due ante scorrevoli con sopra luce (v. all. n. 1 foto 5, 13).

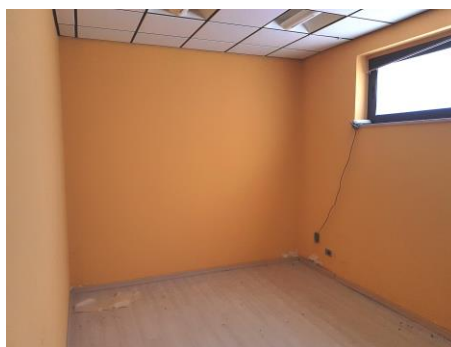
Foto 4 – Locale "B"

Adiacente al locale "A" e con accesso da esso, si trova ubicato il locale "B" (v. all. n. 1 foto 10, 11) dotato di finestra scorrevole a due ante; in prossimità dell'ingresso, è ubicato il wc di servizio dotato di lavabo (locale "F"), (v. all. n. 1 foto 16, 17).

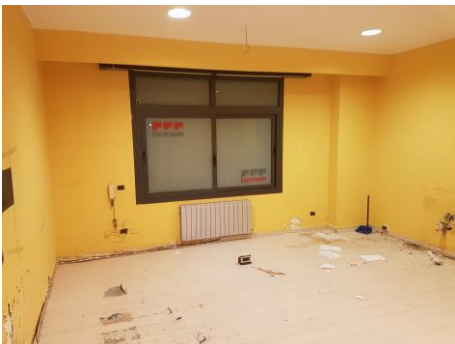
Foto 5 - Locale "E"

Nell'altra ala, sono presenti il locale "E" (v. all. n. 1 foto 12-15) dotato anch'esso di

finestra a due ante scorrevoli con sopra-luce, e di un locale bagno ("C") dotato di lavabo, vaso e doccia, al quale si accede da disimpegno ("D"), (v. all. n. 1 foto 18, 19).
