TRIBUNALE DI SPOLETO

Ruolo Generale: n. 67/2021

RELAZIONE DI CONSULENZA TECNICA D'UFFICIO – STIMA DEI BENI PIGNORATI

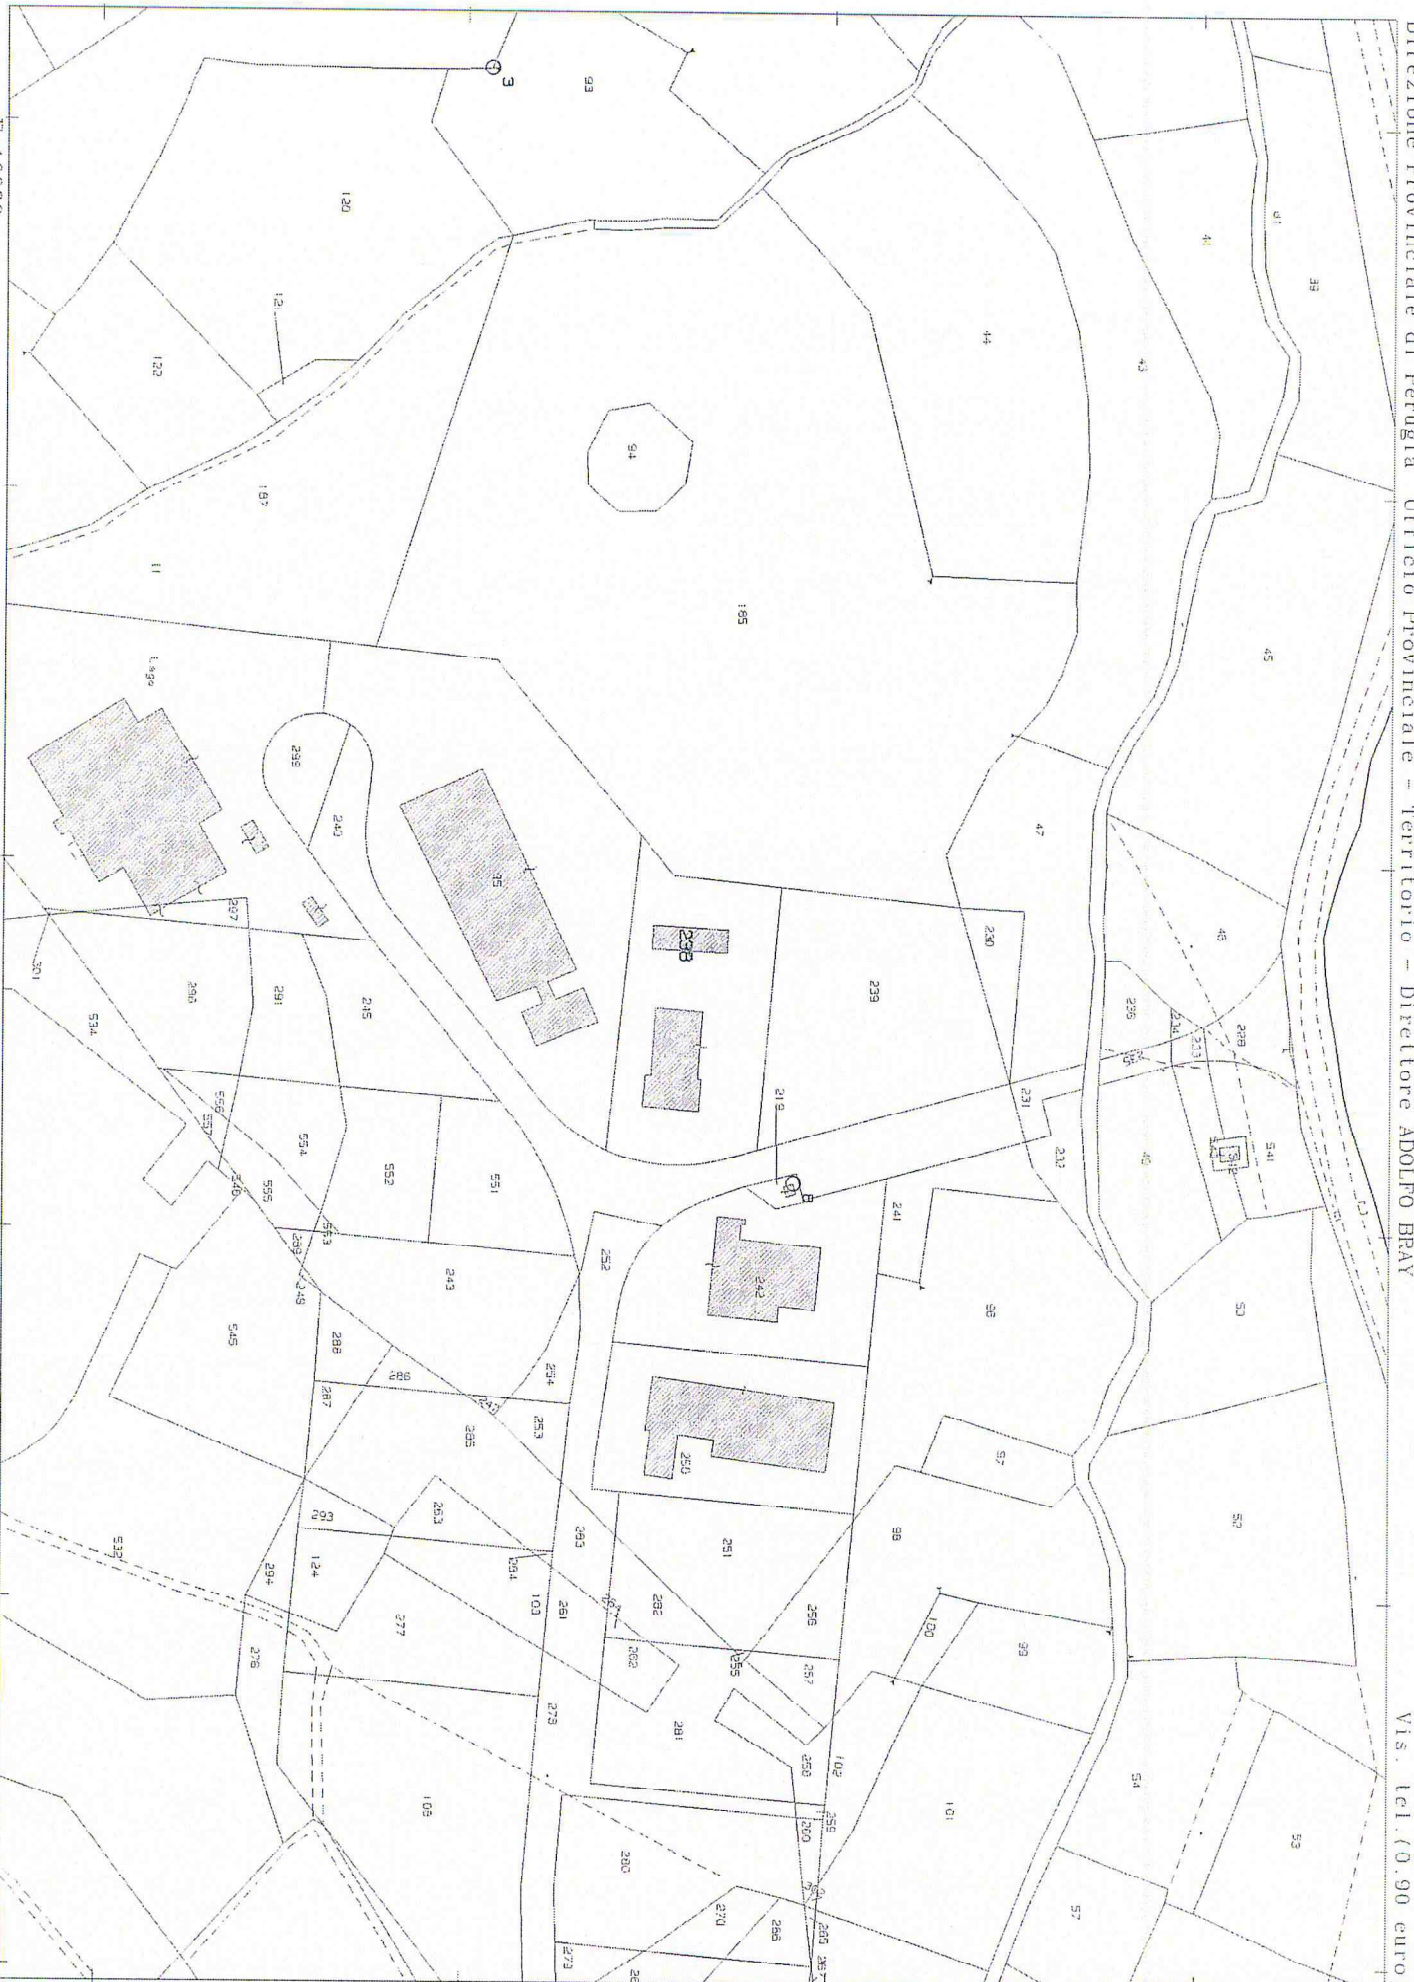
Elaborato planimetrico foglio 16 particella 238

Elaborato Planimetrico - Catasto dei Fabbricati - Situazione al 04/02/2022 - Comune di PRECI (PG15) - Foglio 16 Particella 238

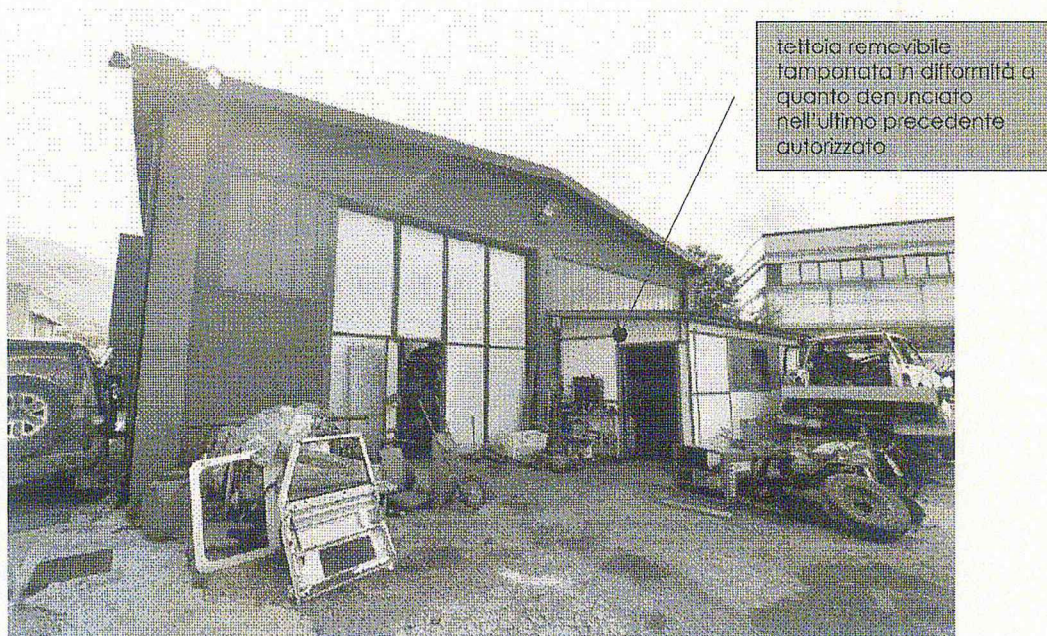
PROSPETTO EST

- una tettoia removibile tamponata con pannelli lungo il prospetto EST.

prospetto allegato all'ultimo precedente autorizzato (pratica Mude n. 5093 del 06/04/2018)

Poiché le superfetazioni sopra descritte sono costituite dalle due tettoie, di cui una tamponata, che risultano: non solo in difformità all'ultimo precedente edilizio autorizzato; ma anche struttura fatiscenti e in stato di degrado; non saranno oggetto di stima e dovranno essere smontate.

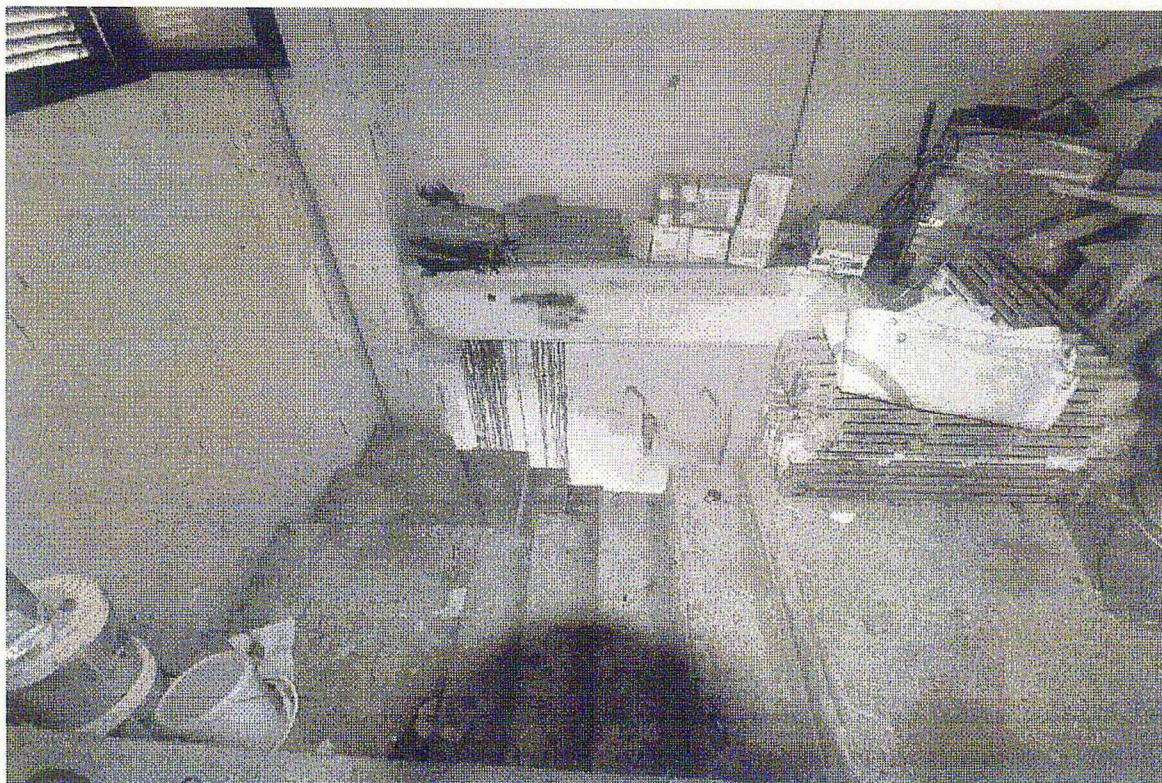
Il fabbricato è stato realizzato interamente con la tecnica del prefabbricato. Le fondazioni sono state realizzate a plinti isolati collegati fra loro da cordoli. L'edificio risulta tamponato con pannelli prefabbricati in c.a. posti orizzontalmente per la parte destinata ad officina (porzione ad un piano); mentre la zona a due piani è stata tamponata in pannelli in c.a. posti verticalmente. Esternamente l'edificio è tinteggiato. Le finiture interne sono costituite da un pavimento industriale e infissi metallici. La copertura dell'officina è a due falde a capanna con gronda esterna. La copertura del corpo a due piani è a due falde ma con gronda interna ai pannelli di tamponatura.

Le scale interne e il secondo piano del corpo a due piani sono ancora allo stato grezzo e privo di finiture se non per gli infissi.

Nel suo complesso l'unità immobiliare si presenta in buone condizioni ma con uno scarso grado di finitura. L'impianto termico è assente.
