TRIBUNALE ORDINARIO DI TORINO

Edificio residenziale con terreno
Cesana Torinese – Frazione Thures

CONSULENZA TECNICA D'UFFICIO

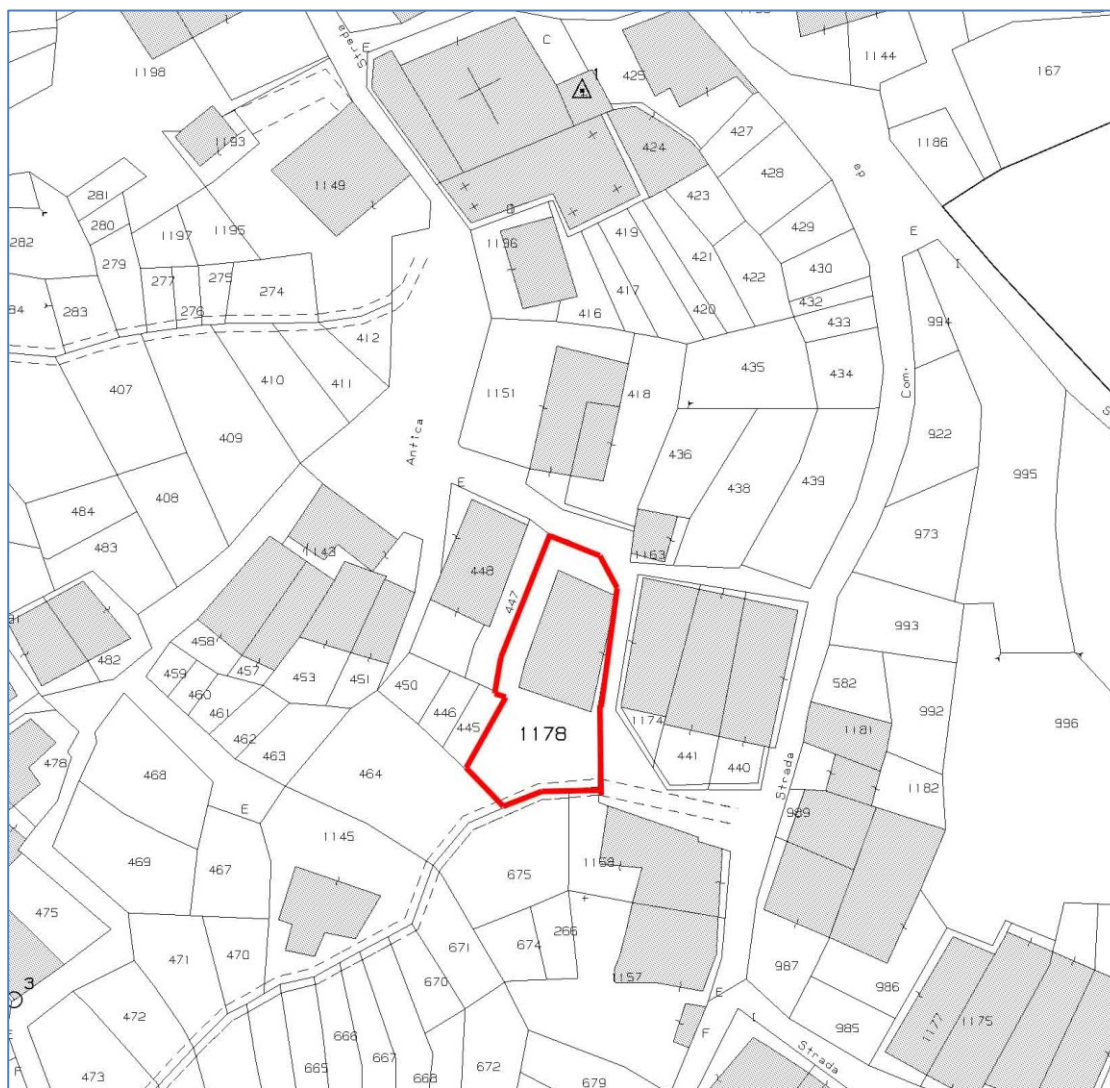
in ordine alla reale consistenza dell'immobile come sopra descritto, lo scrivente segnala che le planimetrie catastali attualmente in atti **non rappresentano correttamente l'immobile in oggetto, causa imperfezione grafica del piano sottotetto che non occupa l'intero piano, bensì solo la porzione corrispondente alla parte abitabile**. Inoltre non risulta indicata la cantina al piano interrato.

Le planimetrie catastali riportano correttamente i singoli vani costituenti le unità, ma riporta erroneamente il sottotetto (esteso a tutta la sagoma del fabbricato), inoltre non risulta indicata una cantina al piano interrato.

Le difformità sono sanabili mediante la presentazione di CILA (o altra procedura idonea) in sanatoria presso il Comune di Cesana Torinese, per esatta rappresentazione di fabbricato e successivo adeguamento delle planimetrie catastali mediante procedura Docfa. Il costo complessivo delle pratiche necessarie può essere stimato in € 3.500,00 (compensi professionali, diritti comunali, IVA ed oneri di Legge esclusi).

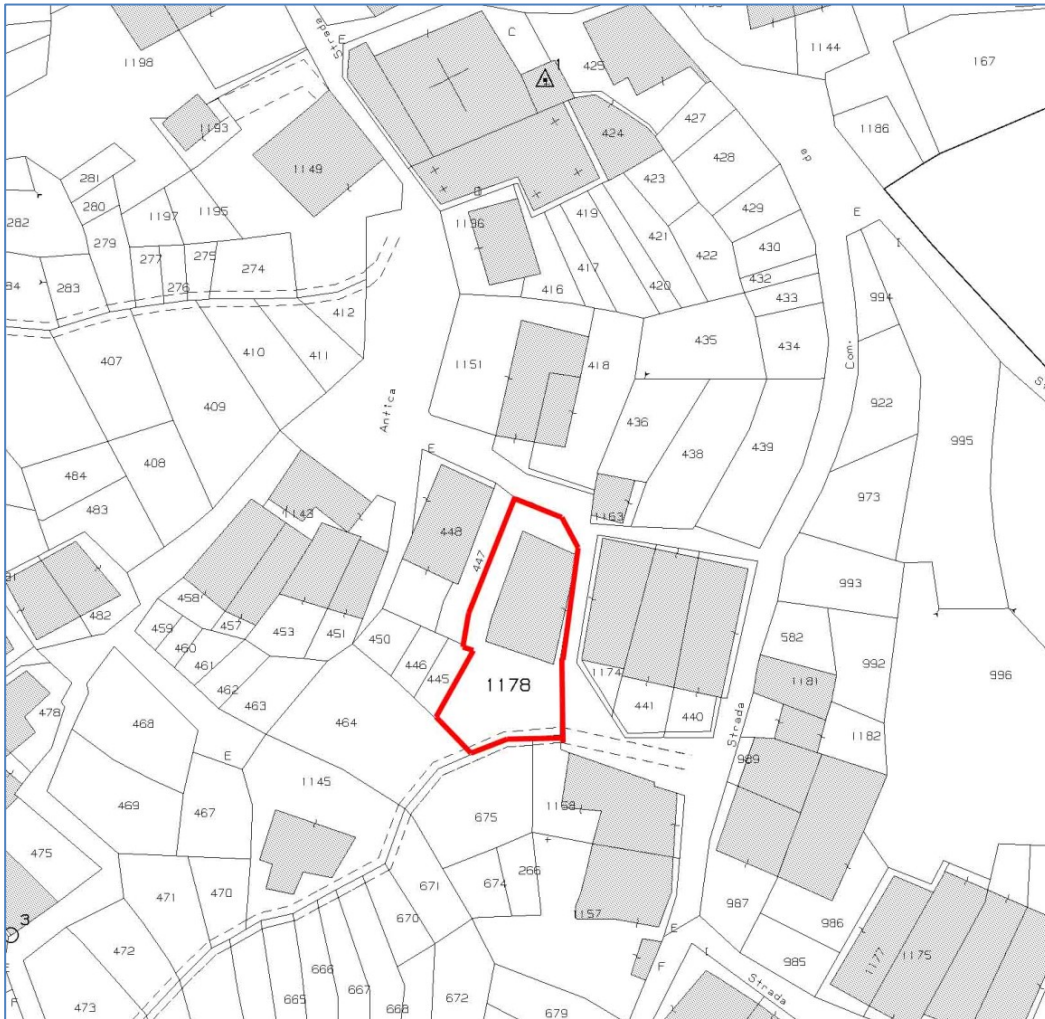
Il compendio immobiliare di in oggetto, è costituito da unico corpo di fabbrica libero a quattro lati, posto in fregio alla strada comunale; elevato a due piani fuori terra oltre interrato e sottotetto è sostanzialmente costituito da piccolo appartamento al piano terreno con cantina/deposito a tergo, appartamento al piano primo con deposito (ex fienile) a tergo, e sottotetto accessibile da scala a pioli dal sottostante deposito. La superficie per piano ristrutturata (i due alloggi) risulta essere inferiore al 50% di quella dell'intero piano (vedasi planimetrie allegate).

Il fabbricato è di antica edificazione, successivamente rimaneggiato e consolidato. Conseguentemente l'edificio rileva tipologie costruttive proprie dell'epoca di costruzione: muratura perimetrale e di spina portanti, orizzontamenti di tipo misto, copertura a falde inclinate con orditura lignea e soprastante manto metallico; le facciate sono intonacate e/o rivestite in legno; i balconi, in aggetto rispetto ai fili di costruzione, sono costituiti da assito in legno sorretto da modiglioni anch'essi in legno e delimitati da parapetti lignei.

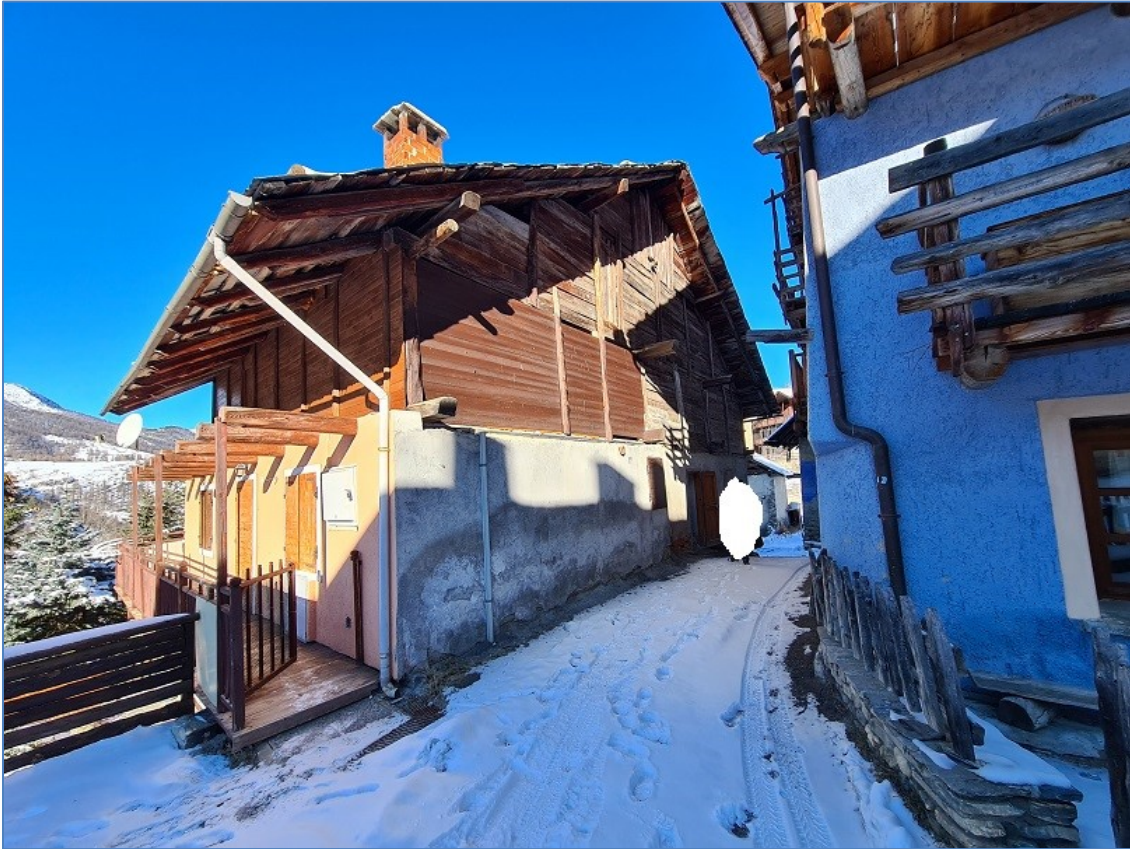
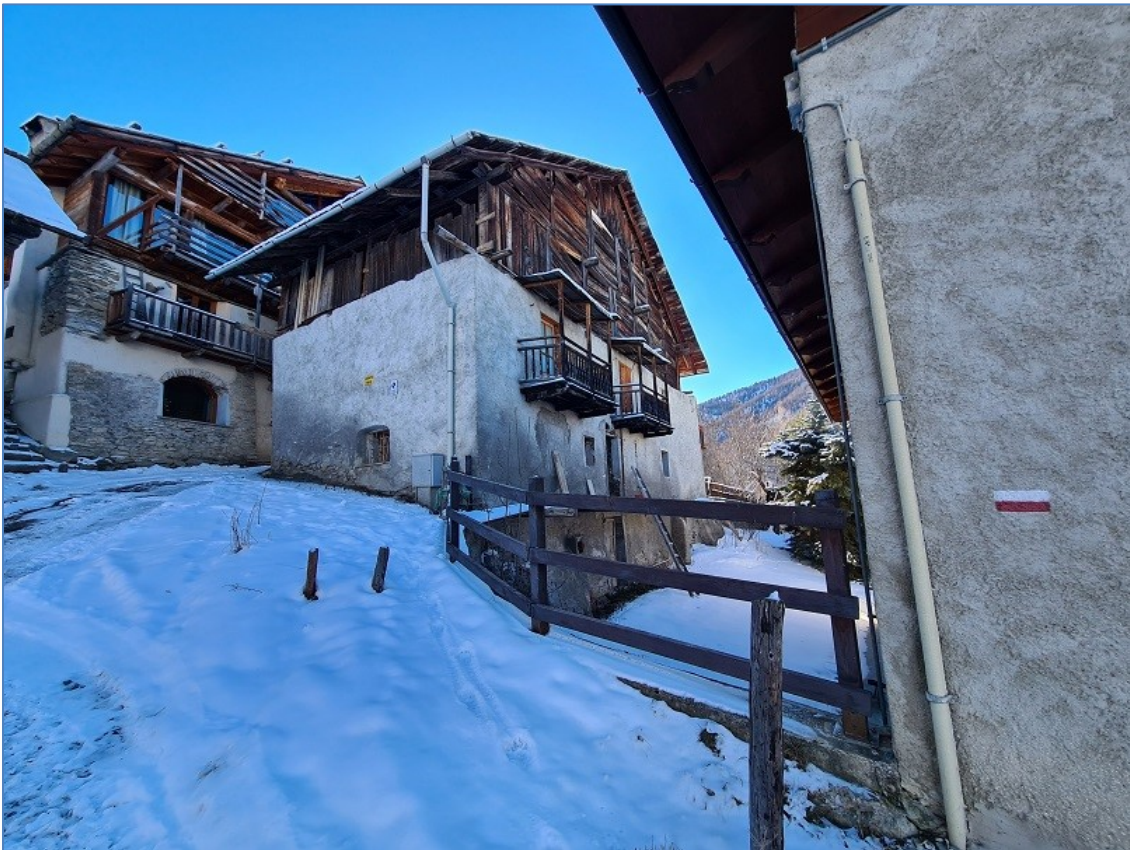
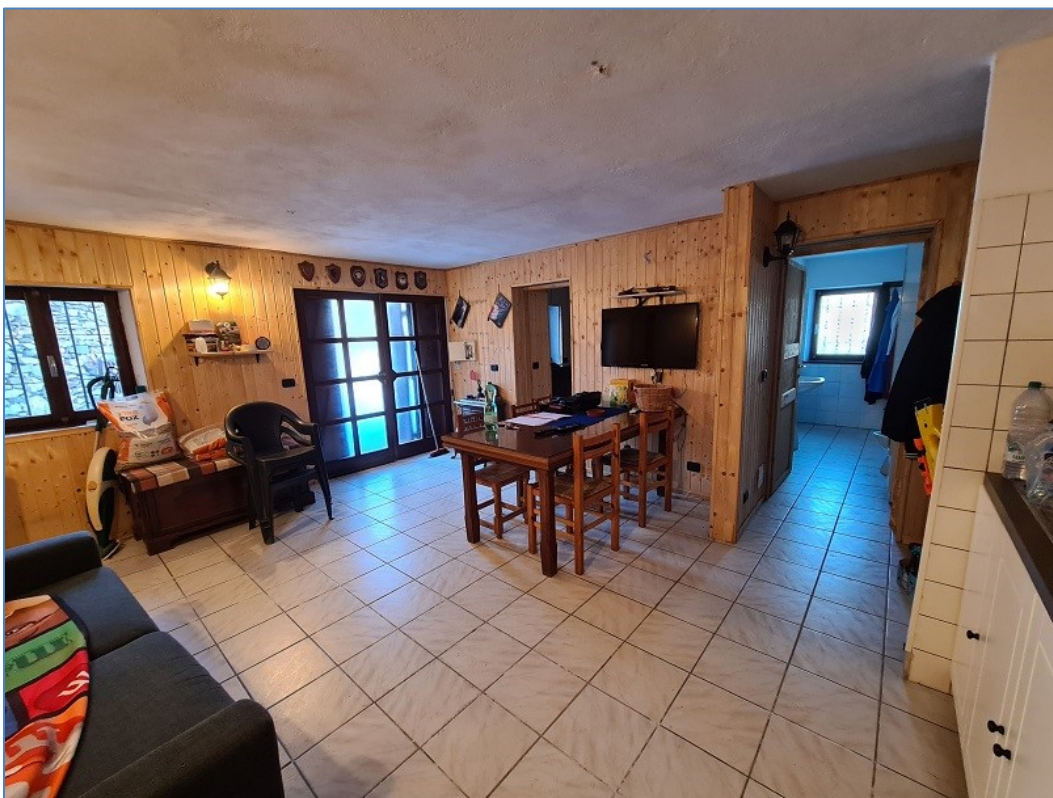
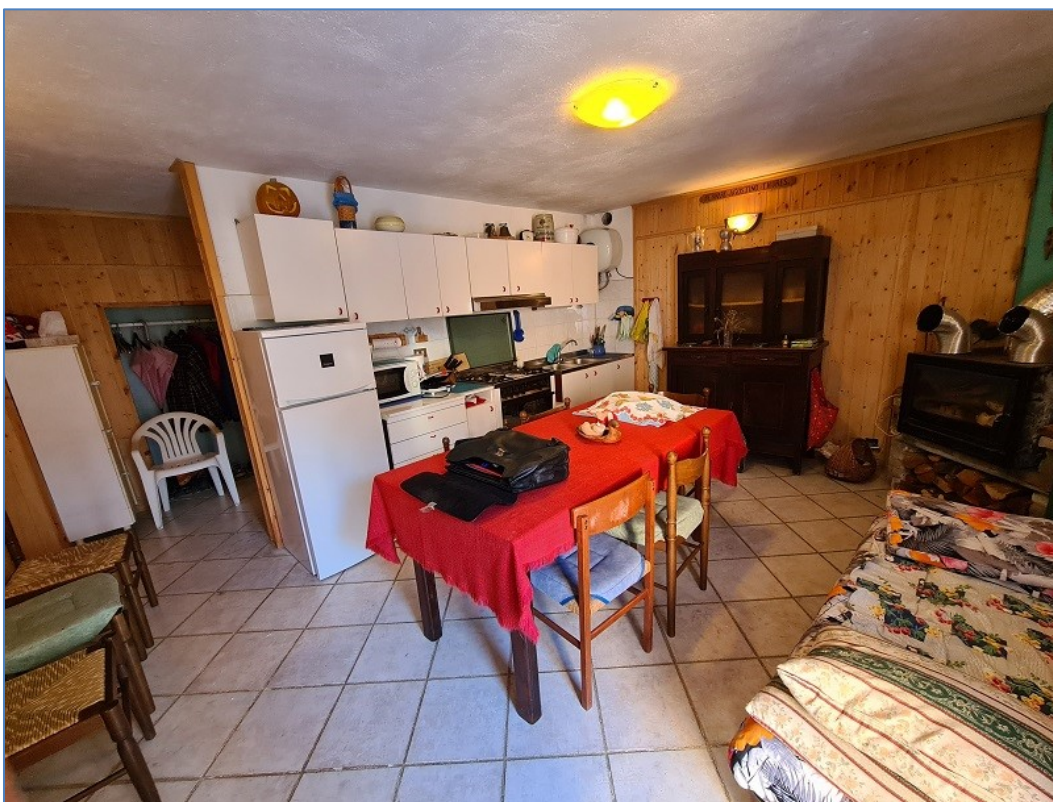
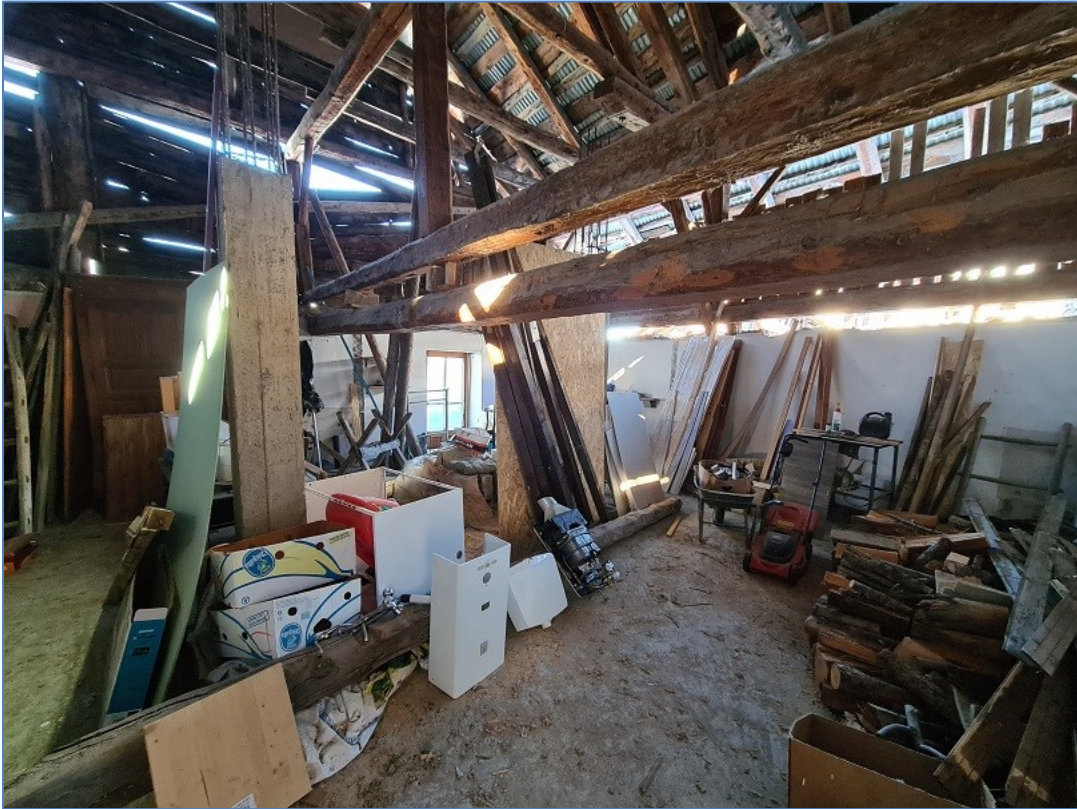
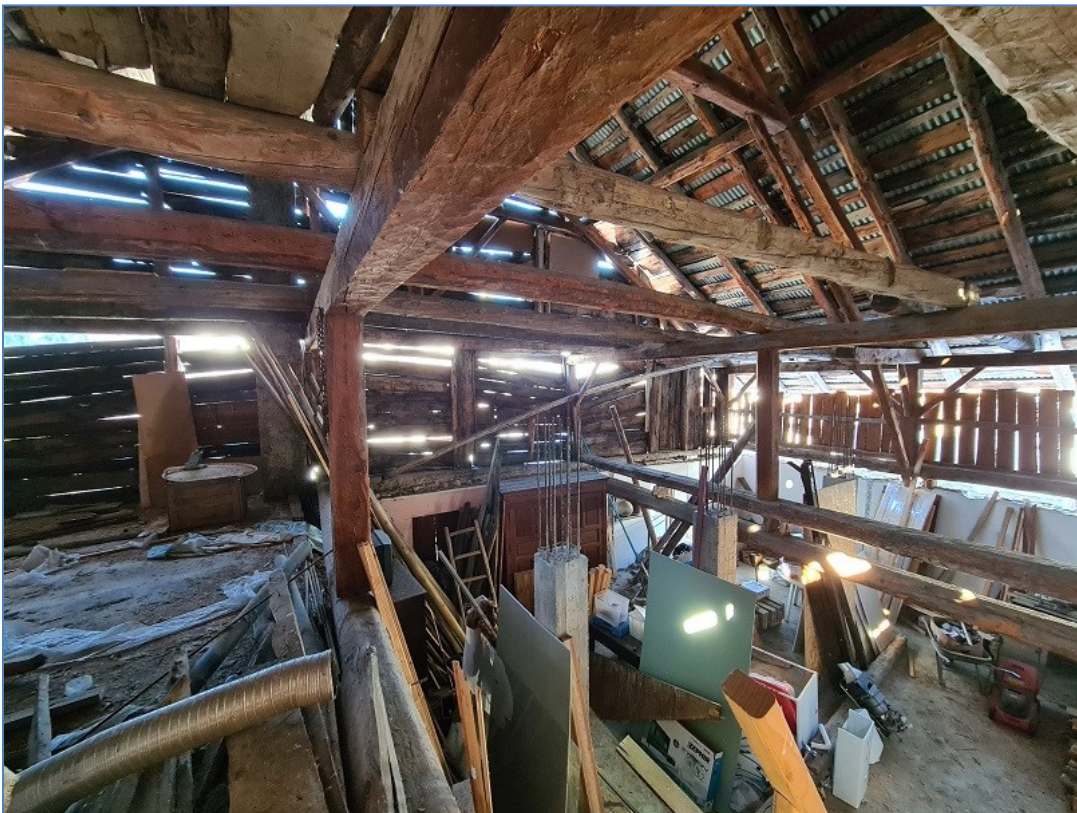
Il fabbricato appare in sufficiente stato di conservazione esternamente e parzialmente ristrutturato (i due alloggi) segnatamente nella porzione Est verso cortile; si osservano interventi di consolidamento statico (strutture in c.a.) nella porzione ad Ovest, da ristrutturare. E' pertinenza dell'edificio il circostante cortile parzialmente recintato da staccionata in legno.
