# TRIBUNALE DI VERONA

## PERIZIA DI STIMA

LOTTO UNICO

<b>Liquidazione Giudiziale</b>	<b>n. 83/2023 R.F. del 16/08/2023</b>
<b>Giudice Delegato</b>	<b>dott. Pier Paolo Lanni</b>
<b>Società in liquidazione</b>	<b>EUROCOMPANY GROUP Srl</b>

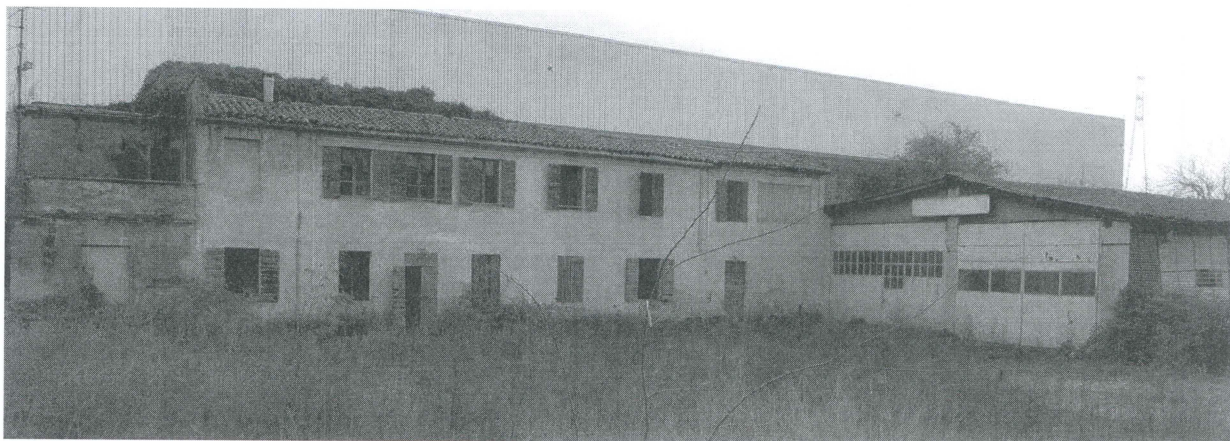
Trattasi di complesso immobiliare composto da fabbricati fatiscenti edificati in due corpi di fabbrica comunicanti, elevati in parte a due piani fuori terra oltre a ad un locale interrato, con ampia area esterna scoperta esclusiva.

Il complesso si rileva edificato in poca remota, presumibilmente inizialmente costruito come fabbricato rurale al servizio di terreni agricoli all'epoca circostanti. Il fabbricato originario ha struttura prevalente in laterizio pieno e materiali locali rinvenibili in natura, parte dei solai in legno e parte in latero cemento.

Gli edifici si rilevano in totale stato di degrado e abbandono, parte delle strutture si riscontrano già in avanzato stato di decadimento tanto da presupporre che il complesso sia esposto ad incuria da lungo periodo.

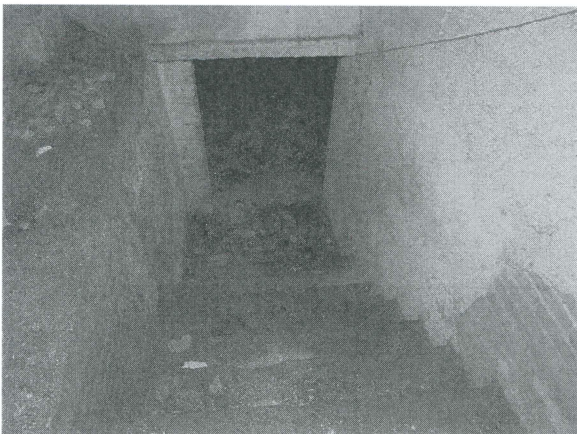
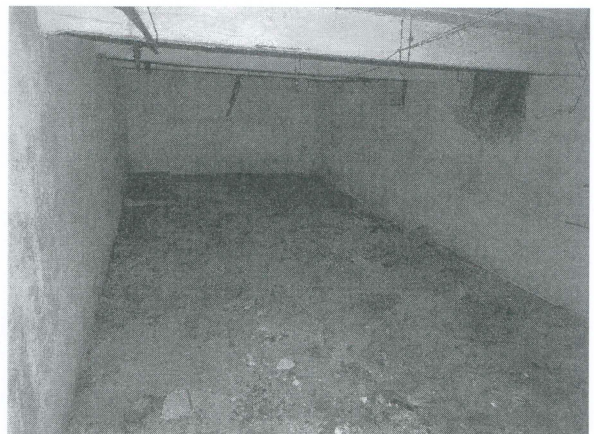
- piano interrato:

locale magazzino, scala da p. interrato a p. terra.

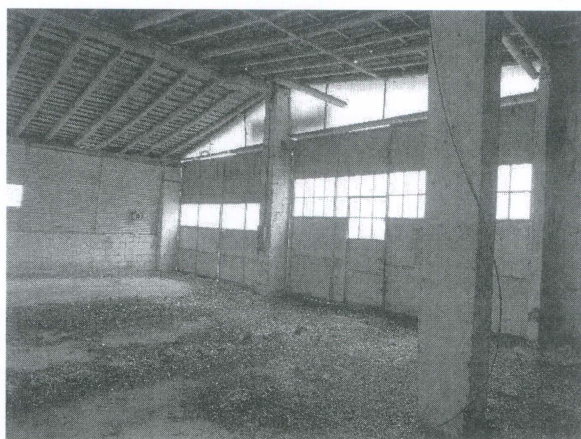
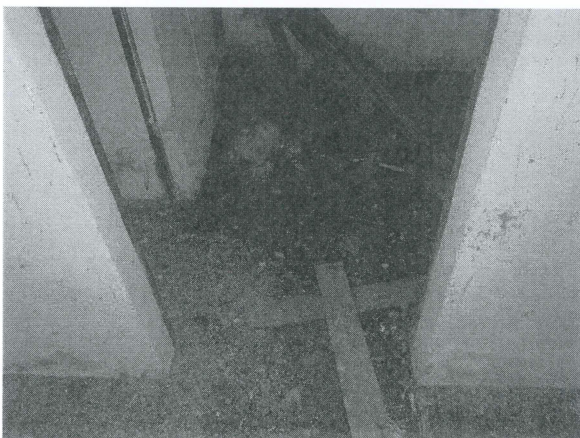
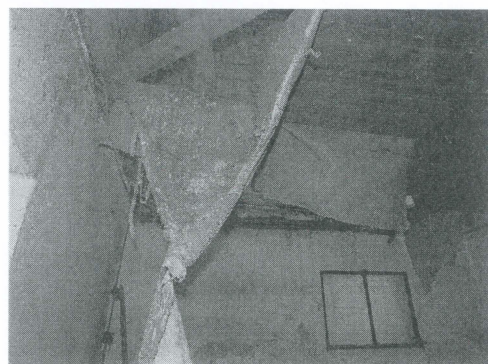
- **piano terra:**

ingresso, due locali ufficio, due locali magazzino, disimpegno, locale wc, un locale magazzino di ampie dimensioni, scala da p. terra a p. interrato e scala da p. terra a p. primo.

- **per tutti i piani:** le finiture interne si riscontrano sostanzialmente in pessimo stato di conservazione e in avanzato stato di degrado. Le stesse potranno essere agevolmente apprezzate dalle fotografie riportate.

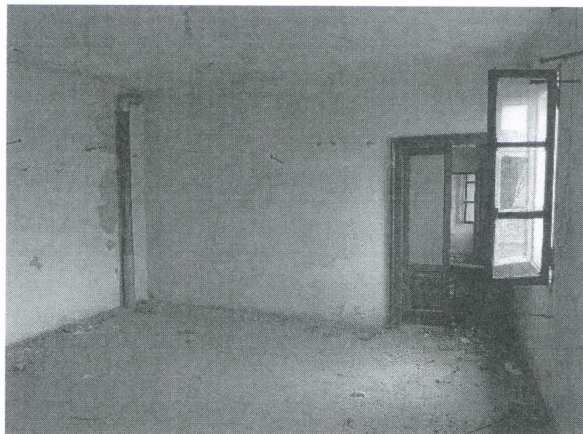
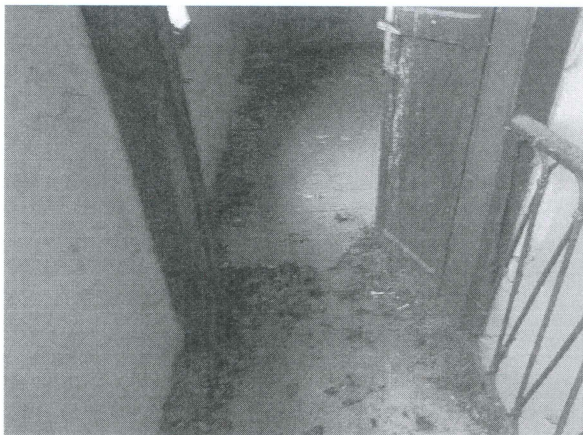
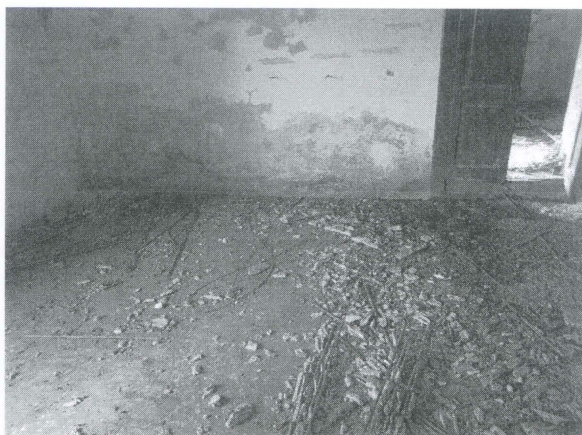
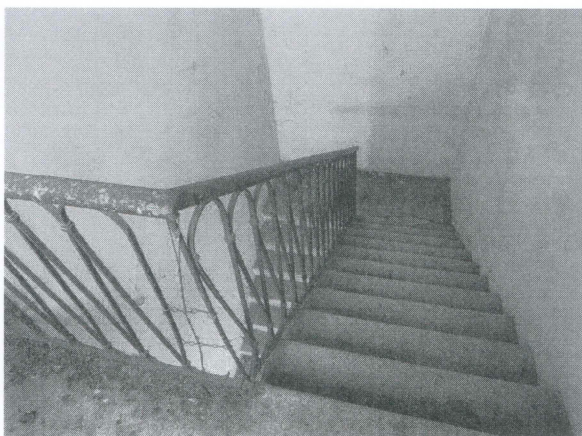
- **piano primo:**

cinque locali, terrazza e un locale non accessibile presumibilmente adibito a fienile.
