## **TRIBUNALE CIVILE DI VITERBO**

### **PROGETTO DI DIVISIONE RELAZIONE DEL CTU**

**Causa N. 3255/2021 R.G.**

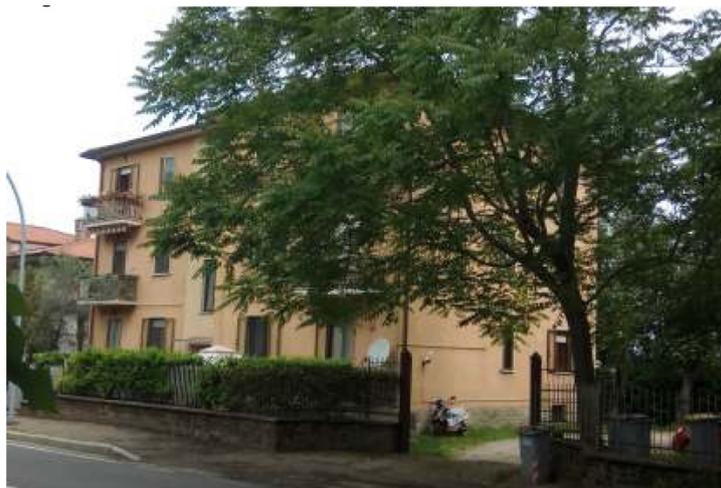
Il fabbricato, posto direttamente su Viale Fiume, consta di tre piani fuori terra destinati a residenziale e un piano seminterrato destinato a magazzino/garage (foto 1), oggetto della presente relazione.

Foto 1: prospetto principale su Viale Fiume

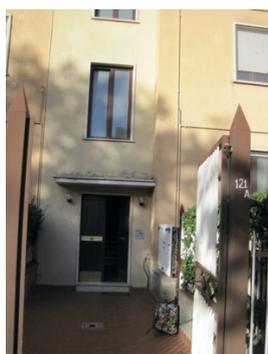
Si accede alle unità residenziali dell'edificio tramite una piccola area antistante al portone d'ingresso (foto 2), che immette nel vano scala condominiale, attraverso il quale, scendendo qualche gradino (foto 3) è possibile raggiungere la porta d'ingresso privata al magazzino e ai garage del piano seminterrato (foto 4), oggetto della presente relazione.

Foto 2: ingresso edificio

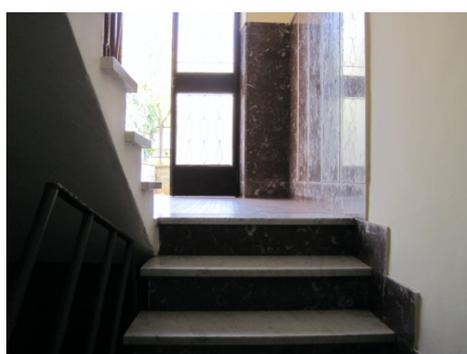
Foto 3: scala di accesso al magazzino

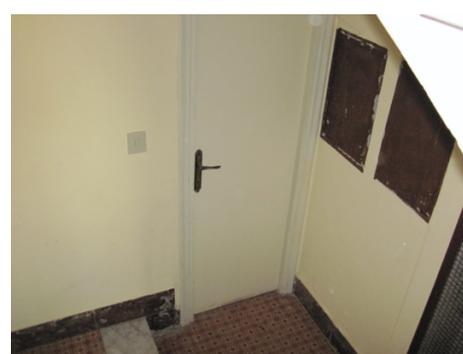
Foto 4: porta ingresso interno

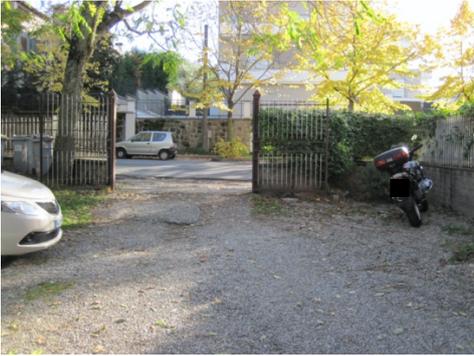
Oltre al vano scala interno al fabbricato, è possibile raggiungere i locali staggiati anche attraverso un'area esterna, utilizzata dai condomini per il parcheggio delle auto e servita da un cancello carrabile (foto 5), raggiungendo così i due accessi carrabili provvisti di saracinesca non motorizzata (foto 6).

Foto 5: ingresso area esterna

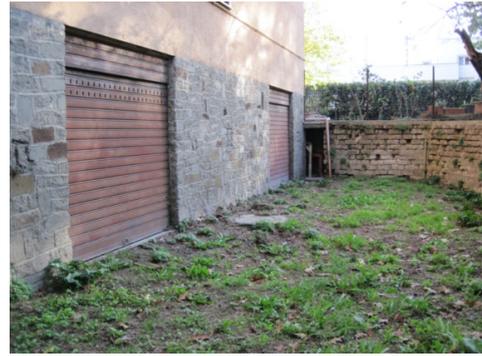
Foto 6: accessi carrabili

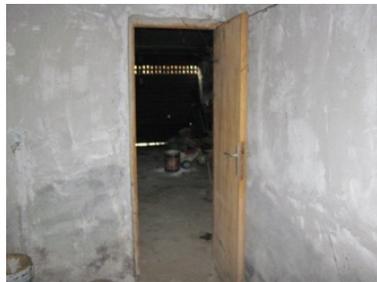
- Un disimpegno di mq. netti 7,67, che mette in comunicazione gli altri tre ambienti (foto 7);
- Un locale/garage con accesso carrabile di mq. netti 35,42 (foto 8);
- Altro locale/garage con accesso carrabile di mq. netti 32,93 (foto 9);
- Un locale magazzino, non accessibile dall'esterno, di mq. netti 80,92 (foto 10).

Foto 7: disimpegno

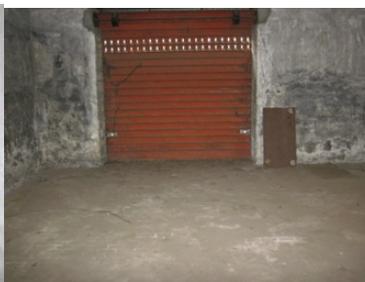
Foto 8: 1° locale/garage

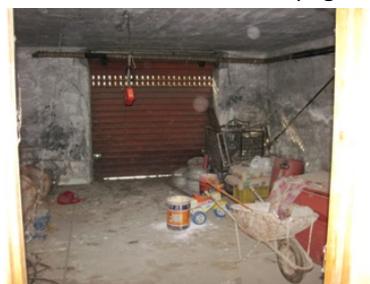
Foto 9: 2° locale/garage

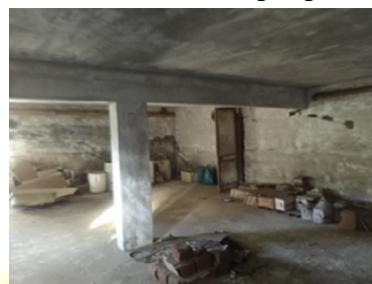
Foto 10: magazzino

Tutti i locali sono rifiniti allo stato grezzo; il pavimento è in battuto di cemento; le pareti con intonaco grezzo; non sono presenti impianti né infissi tranne che per le due serrande manuali che permettono l'accesso carrabile; l'altezza interna utile è di ml. 2,40.

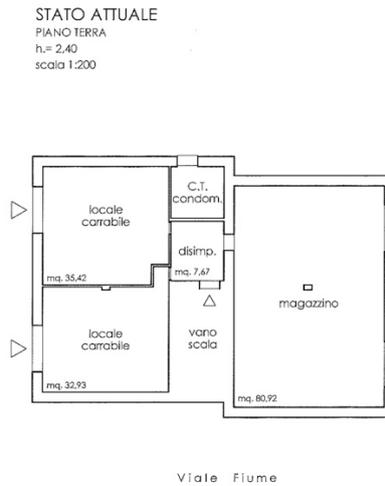
Planimetria dello stato attuale:

Disimpego comune	mq.	7,67
Locale carrabile 1	mq.	35,42
Locale carrabile 2	mq.	32,93
Magazzino 1	mq.	<u>80,92</u>
<b>Sommano</b>	<b>MQ.</b>	<b>156,94</b>

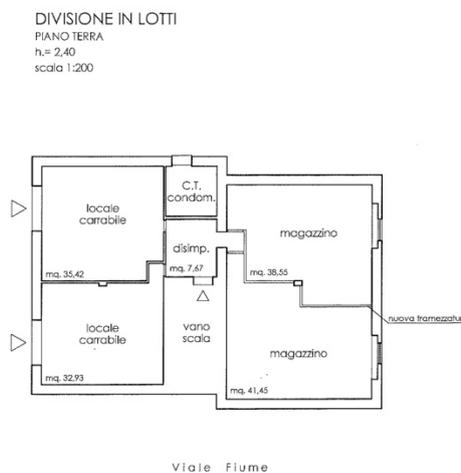
In seguito al rilievo diretto e allo studio della planimetria, si ritiene conveniente dividere il bene in stima in due lotti, mantenendo inalterata la superficie dei due locali carrabili e dividendo in due porzioni il locale magazzino. Di seguito la planimetria con la divisione dei due lotti e con la nuova la nuova consistenza attribuita a ciascun lotto:

Ipotesi di divisione in 2 lotti: **Lotto 1:** mq. 32,93+mq. 41,45 – **Lotto 2:** mq. 35,42+mq. 38,55

- d) Per ottenere la divisione in due lotti è necessario dividere il locale magazzino di mq. 80,92, realizzando alcuni tramezzi e installando due porte. Si stima un costo di euro 4.000,00 per la costruzione dei tramezzi, l'acquisto e la messa in opera delle porte; mentre per le spese tecniche relative alla presentazione della SCIA e per il frazionamento e aggiornamento catastale si stima un costo di euro 1.000,00. Dette spese verranno attribuite ai due proprietari in parti uguali e detratte dal valore stimato.

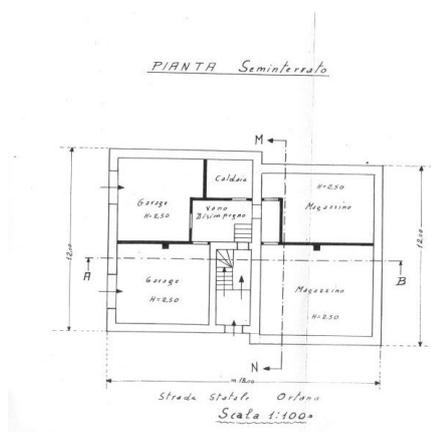
Planimetria del progetto assentito

- L'immobile è stato realizzato in virtù della Licenza Edilizia n. 677/68/A e successiva variante presentata in data 04.06.1971 (All.7);
- Il bene non risponde esattamente al progetto assentito in ordine ad alcune tramezzature mai eseguite e alla realizzazione di due finestre presenti nel magazzino;
- È possibile sanare le difformità presentando una "CILA in sanatoria" o "CILA per lavori già eseguiti" e la relativa pratica DOCFA per l'aggiornamento del Catasto; occorre presentare altresì una SCIA per i lavori relativi al frazionamento del locale magazzino, entrambe redatte e firmate da un tecnico abilitato, oltre che pagare la sanzione di euro 1.000,00 ed i diritti di segreteria. Si stima un costo di circa euro 2.000,00 per la compilazione e la presentazione delle pratiche in Comune e in Catasto, costo che sarà detratto dal valore di stima.

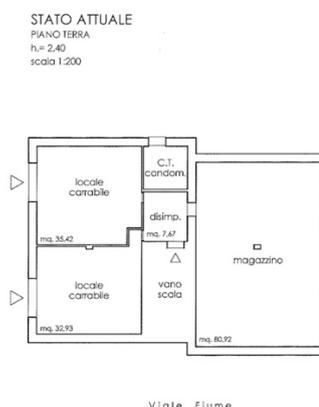
Planimetria stato attuale

- Presenza di 2 finestre nel locale magazzino non segnalate nella planimetria catastale;
  - Esistenza di alcuni tramezzi non segnalati nella planimetria catastale.

- Per l'eliminazione delle riscontrate difformità e per la suddivisione dei locali in due lotti si stima un costo complessivo di euro 6.000,00, comprensivo degli oneri di sanatoria, delle spese tecniche per la redazione della SCIA e della CILA in sanatoria, del frazionamento, dell'aggiornamento catastale e della realizzazione delle tramezzature;
