TRIBUNALE ORDINARIO DI TORINO**SEZIONE ESECUZIONI IMMOBILIARI**Procedimento esecutivo: **RGE n° 1701/2017**

C.T.U.: Arch. Susanna Cividini

UBICAZIONE IMMOBILI	IMMOBILI 1-2-3: Comune di Borgone di Susa (TO), Via Condove n° 30, piani terra, primo e seminterrato.
CONSISTENZA U.I.	U.I. 1) ABITAZIONE sub. 9 Piano primo (2° f.t.): soggiorno, cucina, due camere, un bagno, disimpegno e due balconi. Una cantina e soffitta di pertinenza. U.I. 2) AUTORIMESSA sub. 12 Piano seminterrato: unico locale. U.I. 3) CAPANNONE fg. 6 particella 1809 e terreno di pertinenza.
DATI CATASTALI	U.I. 1) Fg.6, Part.1631, sub.9, Categoria A/2, Classe 2, Consistenza vani 5, Sup. Cat. Totale 95 mq, rendita catastale Euro 348,61, piani interrato, primo e secondo U.I. 2) Fg.6, Part.1631, sub.12, Categoria C/6, Classe 3, Consistenza 23 mq, Sup. Cat. Totale 27 mq, rendita catastale Euro 59,39, piano interrato. U.I. 3) Fg.6, Part.1809, Categoria C/3, Classe 2, Consistenza 121 mq, Sup. Cat. Totale 156 mq, rendita catastale Euro 156,23, piano terra.
PROPRIETA'	XXXX XXX e YYYYYYY YYYYYYYY per la quota di 1/2 ciascuno di proprietà.

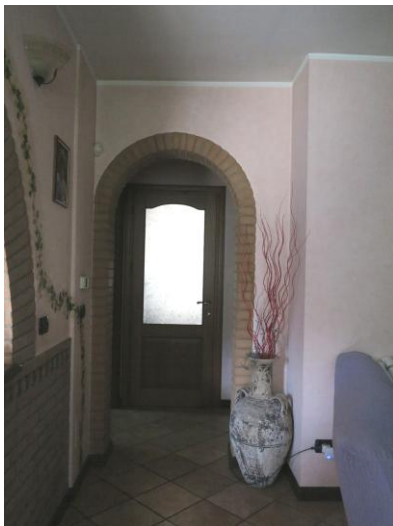
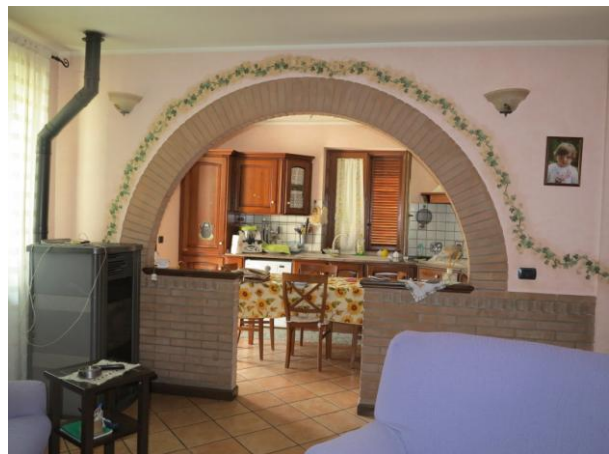
- le pavimentazioni risultano così rivestite: piastrelle monocottura tipo cotto in tutti i locali ad esclusione del bagno che è rivestito a pavimento e parete con piastrelle in monocottura con tonalità grigio/azzurre e beige e rifinite con cornici decorative;
- la zona cucina, collegata al soggiorno da un ampio arco, nella zona angolo cottura, ha le pareti rivestite con piastrelle in ceramica colore bianco/grigio;
- gli archi di passaggio, ricavati tra la cucina ed il soggiorno e tra quest'ultimo e il vano disimpegno sono rifiniti a parete da una cornice realizzata in mattoni a vista;

- il servizio igienico risulta completo di sanitari in ceramica bianca: w.c., bidet, lavabo e vasca da bagno;
- le pareti ed i soffitti sono intonacati e tinteggiati;
- le porte interne sono in legno, quella del bagno ha il pannello in vetro satinato;
- i balconi sono rivestiti a pavimento con piastrelle per esterni colore cotto;
- gli infissi esterni sono in legno con vetro camera.

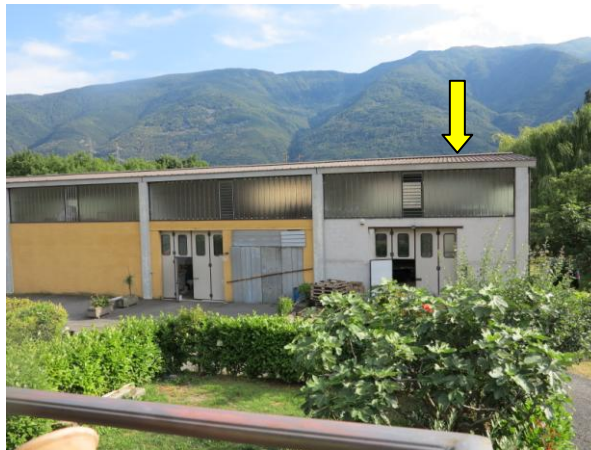
Tale U.I. risulta una porzione di fabbricato di un ampio capannone con sviluppo planimetrico rettangolare, struttura in c.a. ed altezza interna di circa m. 6,60.

Internamente risulta un ampio locale illuminato da vetrate a nastro nella parte superiore delle pareti, ha uno sviluppo planimetrico rettangolare di dimensioni, rilevate nel corso del sopralluogo, di circa m.14,35x8,40.

Attualmente è utilizzato come locale deposito; non sono stati realizzati i locali destinati a spogliatoio ed ufficio ed è stata installata una cella frigorifera.

Tali differmità rispetto al progetto autorizzato, saranno argomento di specifica trattazione nel capitolo f) relativo alle regolarità edilizie e urbanistiche.
