TRIBUNALE CIVILE DI CAGLIARI

PROCEDURA R.ES. N. 148/2023

C.T.U.: *DAGA ING. DANILO*

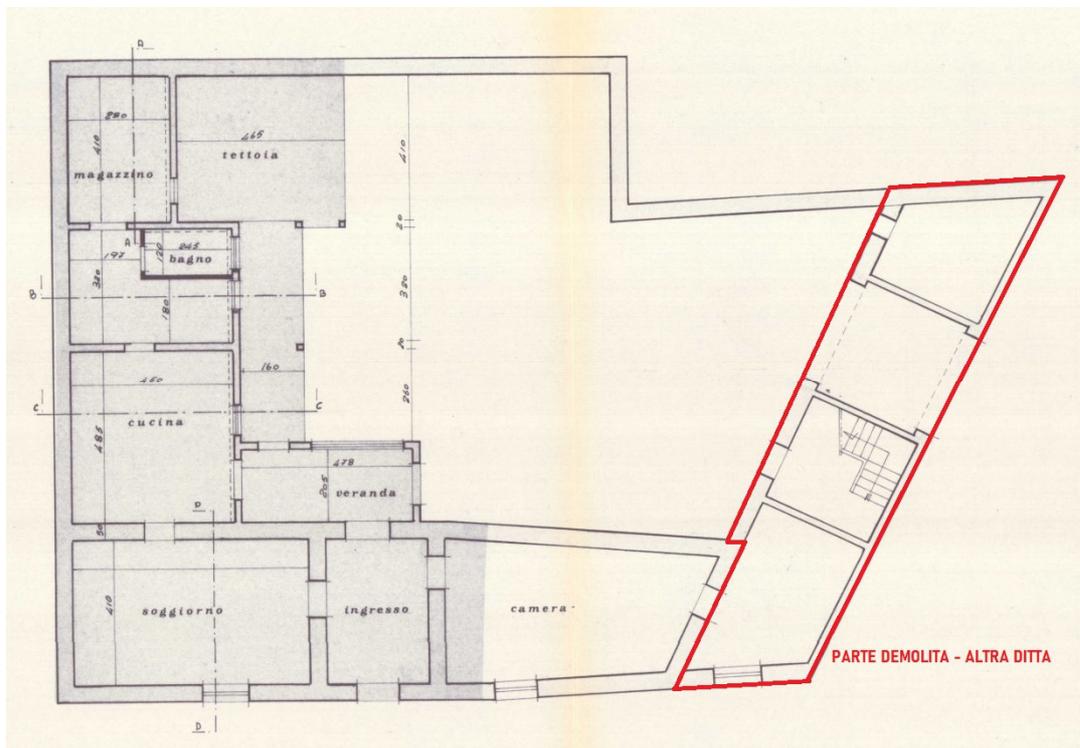
SITUAZIONE COME DA A.E. 140/93

La struttura del fabbricato risultava inizialmente realizzata con murature portanti in terra cruda di spessore pari a cm 50 e tramezzi con medesimo materiale da cm 25, poggianti su fondazioni continue in pietrame e fango. I solai intermedi, attualmente realizzati laterizio, erano stati invece realizzati con struttura lignea. La copertura a falde inclinate risulta attualmente con struttura lignea, coibentata e impermeabilizzata nelle parti già oggetto di ristrutturazione, mentre, nel piccolo ripostiglio posto nella parte retrostante del cortile, è ancora visibile l'originaria struttura con travi in legno e incannucciato su cui poggiano coppi di tipo sardo.

La zona già oggetto di ristrutturazione appare in buono stato di manutenzione, al piano terra presenta un' altezza interna pari a m 2.80, al piano superiore un' altezza di colmo di circa m 3.60 e di gronda intorno al m 2.70. Le pareti risultano internamente

intonacate e tinteggiate nella zona abitabile, con intonaci deteriorati o ancora da realizzare invece nelle parti non oggetto di ristrutturazione o con lavorazioni ancora da ultimare.

Gli intonaci esterni risultano invece praticamente assenti nella parte prospiciente il cortile, dove appare ancora visibile la struttura in mattoni di terra cruda. Necessiterebbero invece di un intervento di manutenzione sulla via Beatrice dove sono presenti segni di rigonfiamenti dovuti all'umidità probabilmente causata dell' iniziale assenza di vespaio, realizzato solamente negli anni 90.

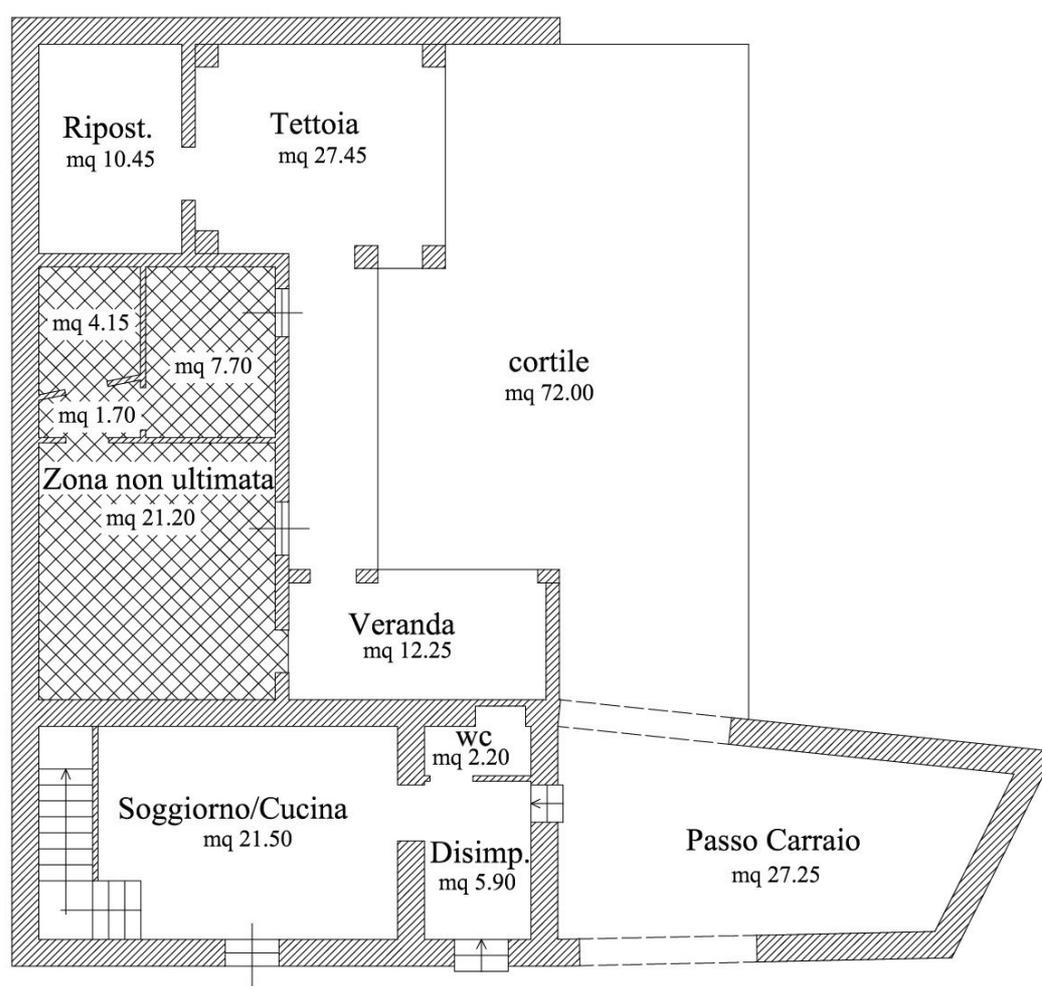
Via Beatrice
PIANO TERRA scala 1:100

Nella parte già oggetto di ristrutturazione i servizi igienici risultano pavimentati e con pareti rivestite con piastrelle in ceramica, gli infissi interni in legno tamburato, mentre quelli esterni con doppi vetri e struttura metallica color legno. Assenti o in pessime

condizioni nelle altre zone dell'edificio.

Per il riscaldamento viene utilizzato un camino realizzato al piano terra nel soggiorno/cucina e una pompa di calore al piano primo. Sono presenti inoltre gli impianti elettrico e idrico che negli ambienti, retrostanti raggiungibili dal cortile, devono invece essere ancora realizzati.

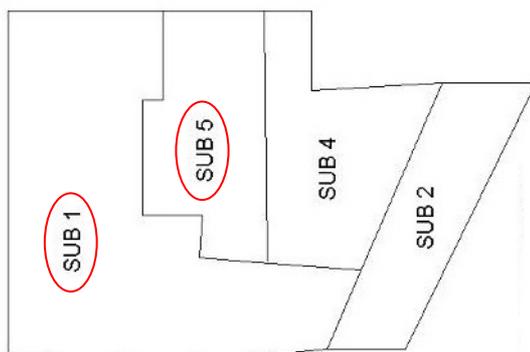
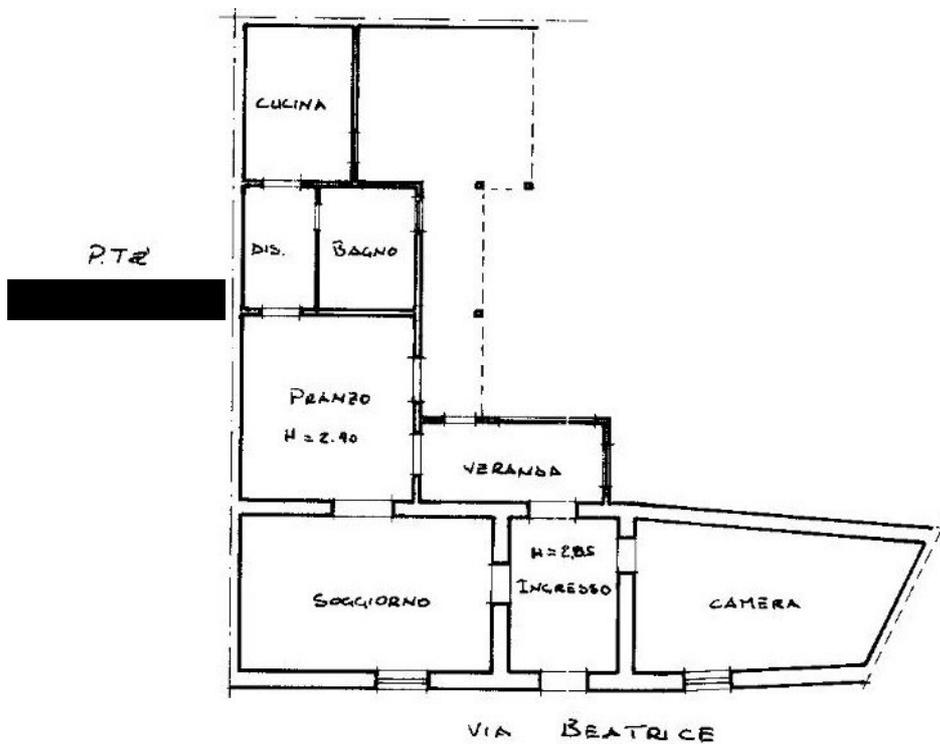
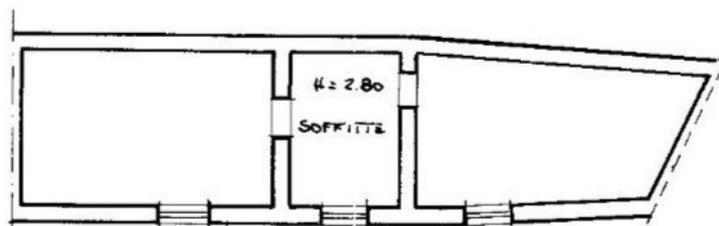
PIANO PRIMO

Come sopra già specificato, l'immobile oggetto di pignoramento risulta censito al catasto fabbricati con la particella 1727 e il sub 1, non comprendente quindi il cortile retrostante individuato invece dal sub 5. Da notare inoltre che la planimetria catastale riporta ancora la

situazione del fabbricato al 1993 e non quella attuale precedentemente rappresentata.

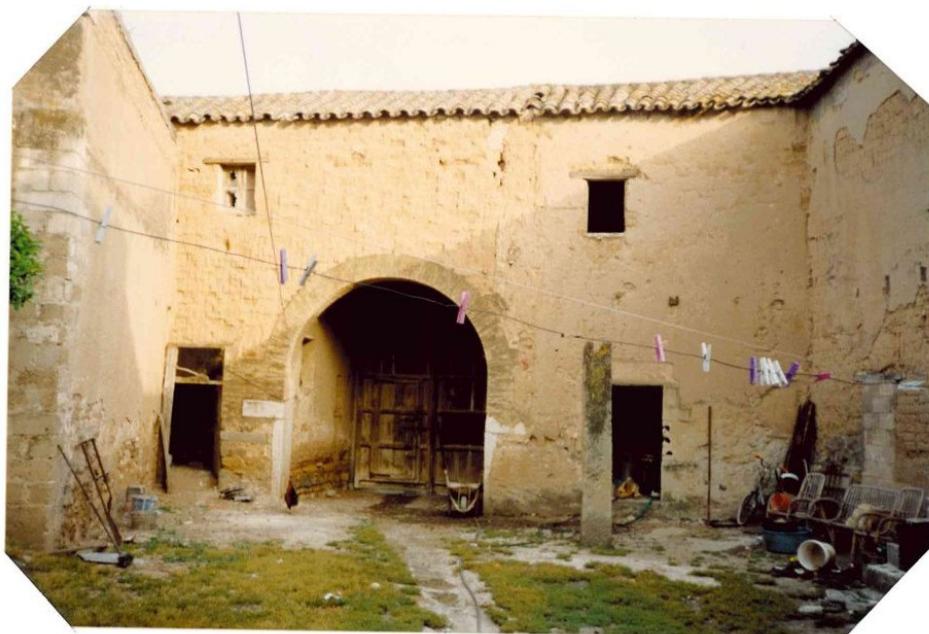
1 - Prospetto interno lato via Arborea

L'unità immobiliare oggetto di stima, a destinazione residenziale, risulta essere stata edificata ai primi del 900. Come già esplicitato nei punti precedenti, inizialmente il fabbricato, destinato ad abitazione e depositi per l'attività agricola, presentava una struttura differente con una parte prospiciente la via Arborea (foto n. 1),.

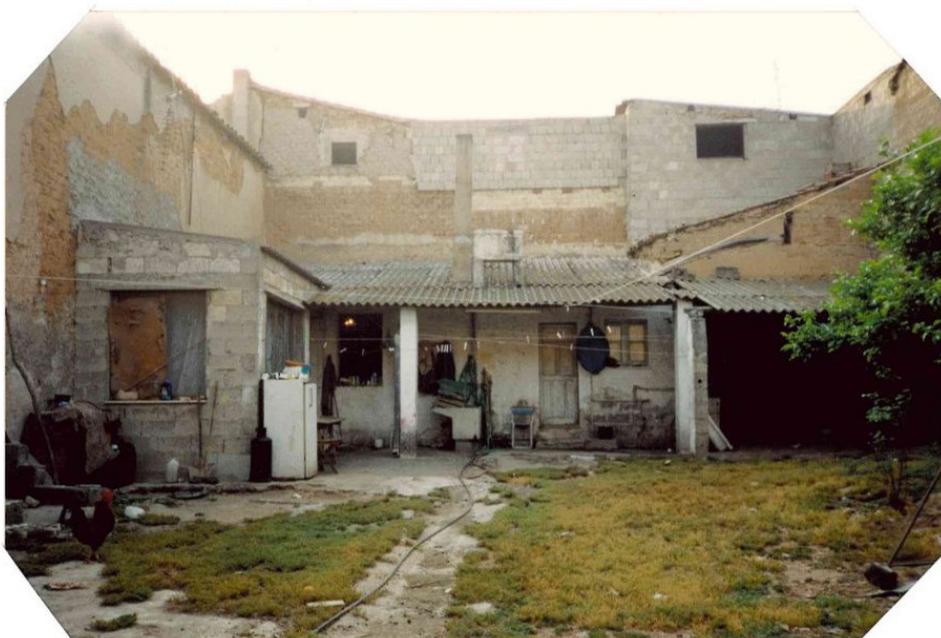
2 - Cortile interno – superfetazioni

All'iniziale struttura realizzata con mattoni di terra e solai lignei, vennero annesse nel tempo altre strutture, in laterizio con coperture in eternit, nel cortile pertinenziale (vedi foto n.2).
