# TRIBUNALE ORDINARIO - LUCCA

## ESPROPRIAZIONI IMMOBILIARI

### 92/2020

## CONSULENZA ESTIMATIVA GIUDIZIARIA

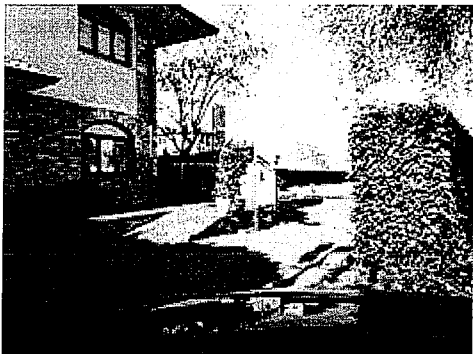
*Veduta dell'accesso al fabbricato con particolare del cancello*

La villa è ubicata in adiacenza alla via Provinciale di Sottomento, raggiungibile mediante cancello carrabile e pedonale. Va precisato che l'accesso carrabile solo per circa la metà è ubicato all'interno del resede comune, ora individuato catastalmente dal Sub. 14 (B.C.N.C. a comune con i sub. 15, 16, 17, 18 e 19) su cui insiste l'intero edificio, mentre la restante parte insiste sul Mappale 742 non oggetto di pignoramento e di proprietà di altra persona; su tale terreno sono anche presenti i contatori del gas metano a servizio delle due unità immobiliari.

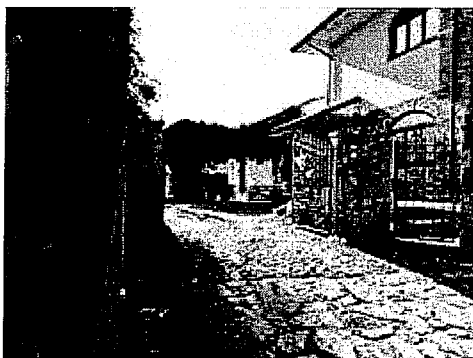
*Particolare del cancello carrabile e di quello pedonale*

<i>cancello</i> : cancello carrabile e pedonale realizzato in Ferro vericiato con apertura servo assistita. Il cancello carrabile insiste per circa la metà su terreno non oggetto di pignoramento e di altra proprietà.	cancello	4	☆☆☆☆
<i>infissi esterni</i> : Finestre e porte finestre realizzati in Legno e vetro	infissi esterni	4	☆☆☆☆
<i>infissi interni</i> : paraventi realizzati in legno massello	infissi interni	4	☆☆☆☆
<i>manto di copertura</i> : realizzato in tegole in cotto	manto di copertura	4	☆☆☆☆
<i>pavimentazione esterna</i> : realizzata in piastrelle di monocottura	pavimentazione esterna	4	☆☆☆☆
<i>pavimentazione interna</i> : realizzata in piastrelle di monocottura al piano seminterrato e terra, in legno al piano primo.	pavimentazione interna	4	☆☆☆☆
<i>portone di ingresso</i> : Portone ad una anta realizzato in legno massello	portone di ingresso	4	☆☆☆☆
