TRIBUNALE CIVILE DI MODENA

Esecuzione Immobiliare nr. 76/2021 promossa da

LOTTO 1: Abitazione in villino posta al piano terra di un edificio a due alloggi sovrapposti posto in San Possidonio v.le Martiri della Libertà nr. 15;

LOTTO 1- FG. 9 MAPP.LE 105 SUB. 1

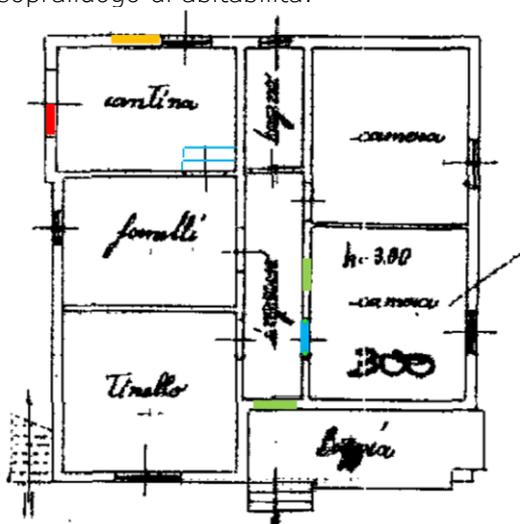
La planimetria catastale evidenzia difformità con lo stato dei luoghi di seguito indicate che non incidono sulla rendita catastale:

- 1- Assente la rappresentazione della porta di ingresso dalla loggia;

2- Diversa ubicazione di alcune porte interne;

3- L'ingresso alla cantina dall'esterno è rappresentato sul lato ovest mentre attualmente si trova sul lato nord.

Da quanto sopra sono emerse le difformità rappresentate nello schema seguente di seguito elencate che in parte dovranno essere oggetto di accertamento di conformità. (con colore giallo porzioni demolite e in rosso porzioni costruite in difformità). Con colori verde e blu sono invece illustrate quelle difformità rientranti nelle tolleranze in quanto già presenti al momento del sopralluogo di abitabilità.

Nonostante le difformità non incidano sulla Rendita Catastale si ritiene necessario aggiornare la planimetria catastale

Oneri e spese di regolarizzazione edilizia e pari circa ad €. 3.000,00 + accessorie

Oneri e spese di regolarizzazione catastale pari a circa €. 1.000,00 + accessorie

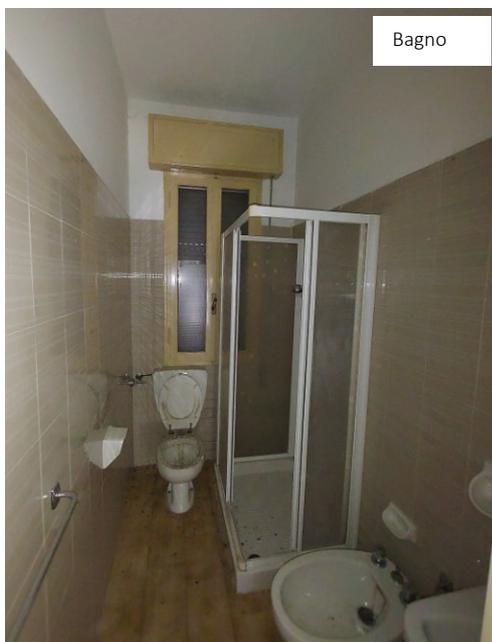
Bagno

Il locale igienico è piccolo. E' attrezzato con lavabo, wc, bidet e doccia. Il pavimento e il rivestimento sono di tipo ceramico. Quest'ultimo si sviluppa fino all'altezza di ml. 2. Le rubinetterie dei sanitari sono in ottone cromato.

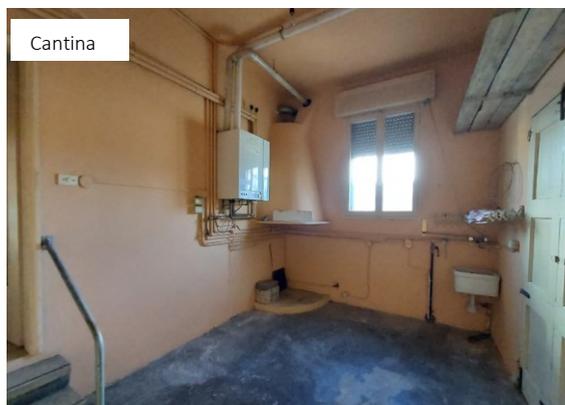
Cantina

L'impianto di riscaldamento è di tipo autonomo con generatore di calore pensile collocato in cantina marca Ferroli il collegamento alle masse radianti avviene con tubazioni in rame esterne alle pareti.

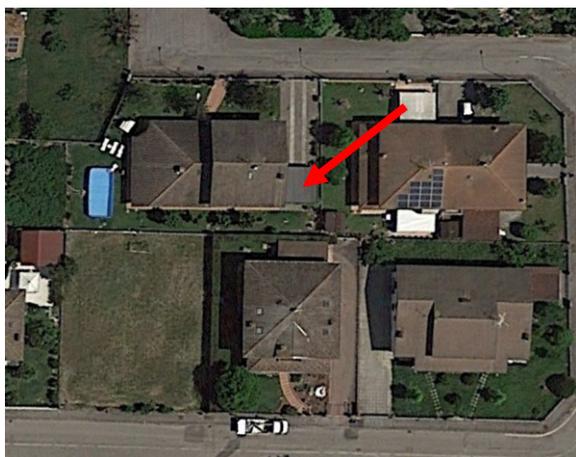
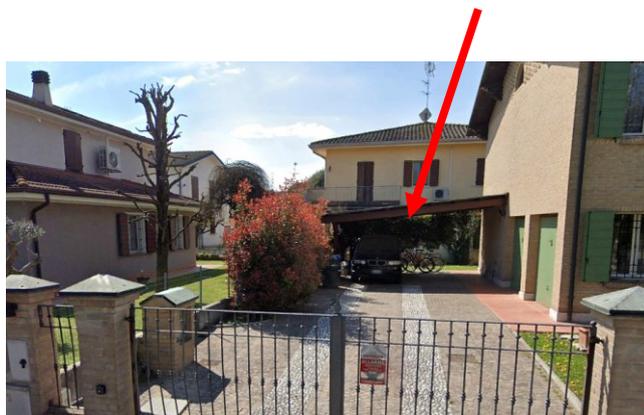
In loco è presente una tettoia in legno che dal fabbricato si estende fino all'aiuola al confine est, non dichiarata in catasto e amministrativamente realizzata senza titolo .

Il confronto tra lo stato dei luoghi ed i progetti approvati ha evidenziato la sostanziale conformità tra l'edificio ed il progetto approvato ad eccezione della presenza di una tettoia che dalla facciata est del fabbricato si estende fin

quasi la confine con il mappale 536. Tettoia realizzata senza titolo e senza autorizzazione del confinante che non rispetta caratteristiche di antisismicità e i cui costi di sanatoria e adeguamento sismico supererebbero quelli di demolizione. Tale tettoia non è stata considerata nella valutazione

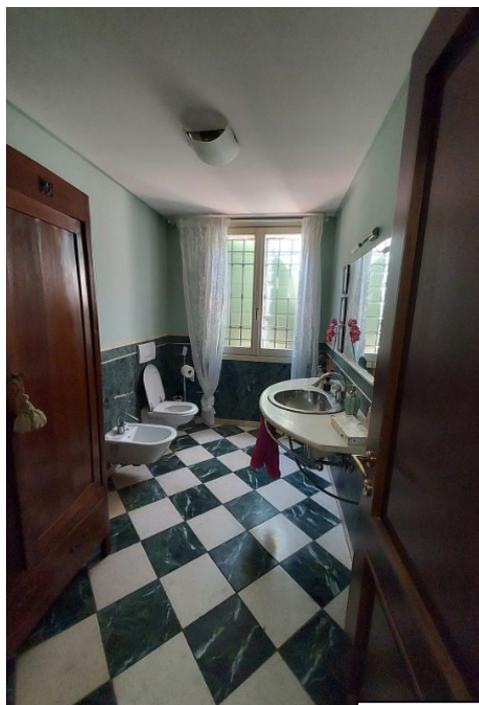
Bagno PT

I locali igienici sono attrezzati con lavabo bidet W.C e doccia. Hanno pavimenti e rivestimenti in materiale ceramico questi ultimi estesi ad altezze diverse. Le rubinetterie dei sanitari sono in ottone cromato.

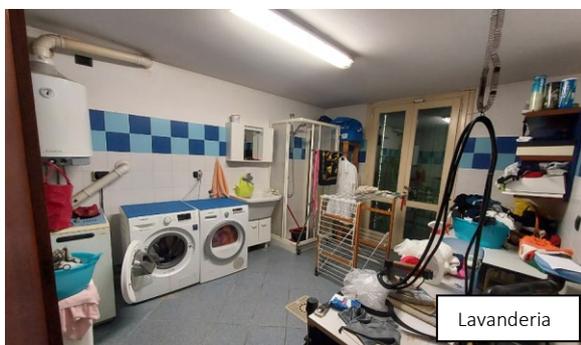
Lavanderia

Il generatore di calore ed acqua calda sanitaria collocato nel locale lavanderia al P.T

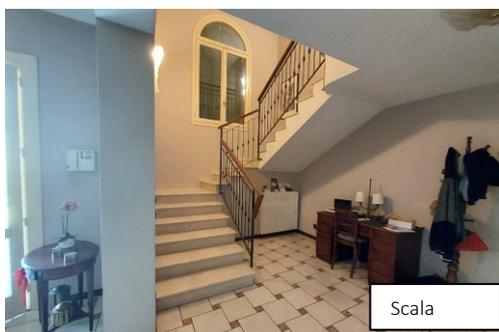
Scala

La scala di collegamento con il piano primo è ampia, ha tre rampanti e un comodo rapporto pedata/alzata. La zona notte posta al piano primo si raggiunge attraverso una scala a tre rampanti (comodo il rapporto alzata/pedata). Si compone di tre camere e due locali igienici uno con accesso dal disimpegno e l'altro di pertinenza della camera padronale avendo accesso da quest'ultima attraversando una cabina armadio.

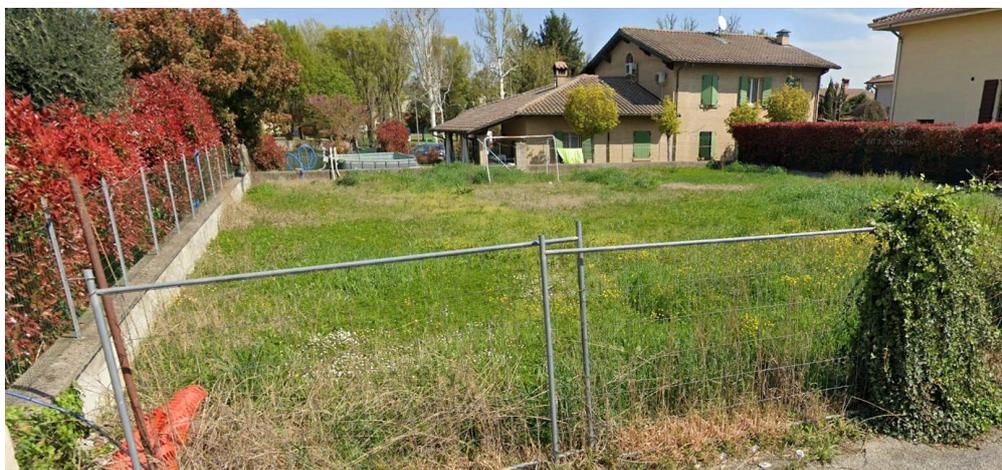
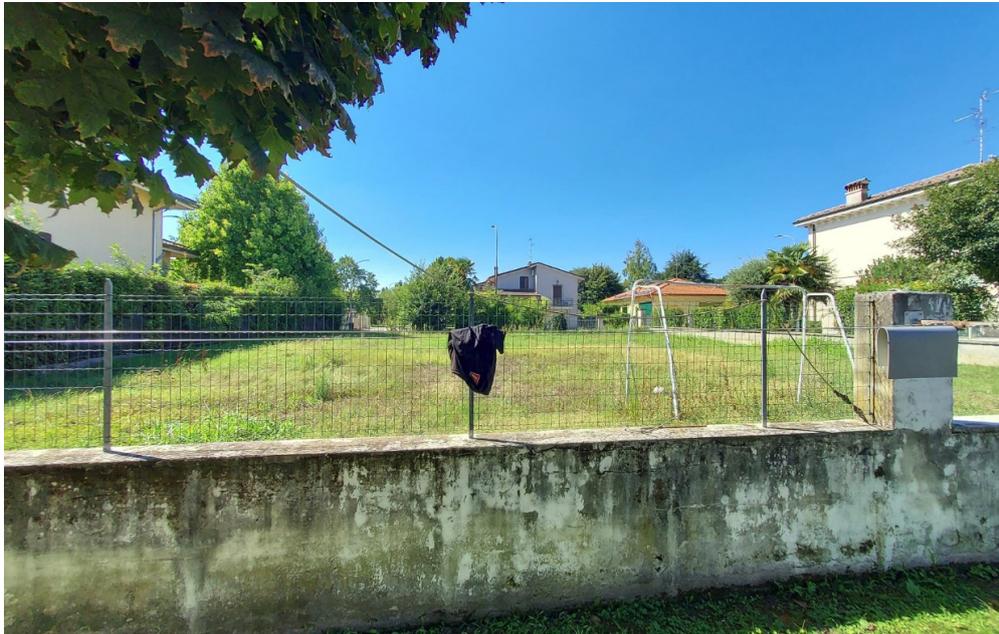
Il terreno ha accesso da via Martini presenta giacitura piana e il suolo a prato spontaneo. Nessuna alberatura è presente e nell'area non si rileva la presenza di sottoservizi

Le viste fotografiche precedenti e seguenti, mostrano lo stato del suolo
