TRIBUNALE DI PARMA (PR)

INTEGRAZIONE ALLA RELAZIONE DI STIMA

ESECUZIONE IMMOBILIARE: N. 45/2023+46/2023 – LOTTO 1

LOTTO 1

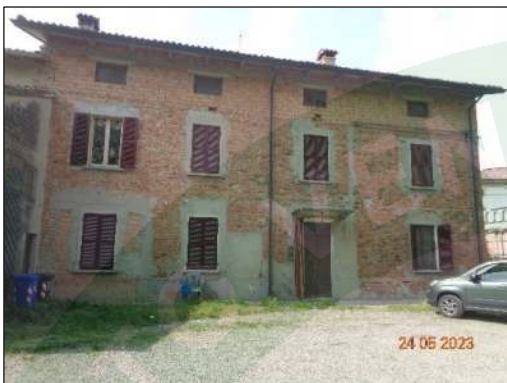
L'edificio ha struttura portante in muratura con muri e pilastri realizzati in mattoni pieni, alcuni elementi in cemento armato e solai realizzati sia con elementi in legno e pianelle e/o tavole di laterizio, che in laterocemento, la copertura è in laterocemento.

Foto 2 – Prospetto sud – porzione abitativa

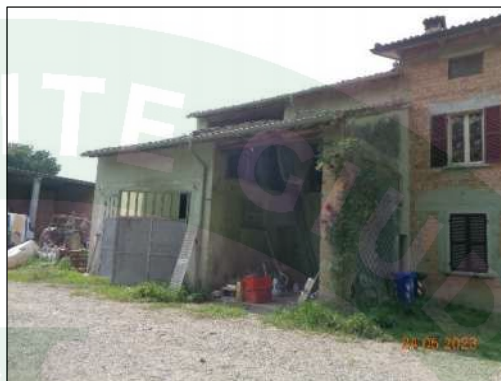
Eventuali Pertinenze e Accessori: sono di pertinenza all'unità immobiliare l'area cortiliva circostante l'intero complesso rurale nonché una porzione di porticato che la separa dall'ex stalla e dal fienile, in comune con questi ambienti.

Foto 3 – Prospetto sud - porticato

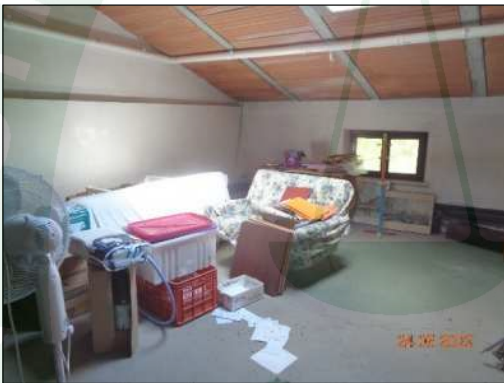
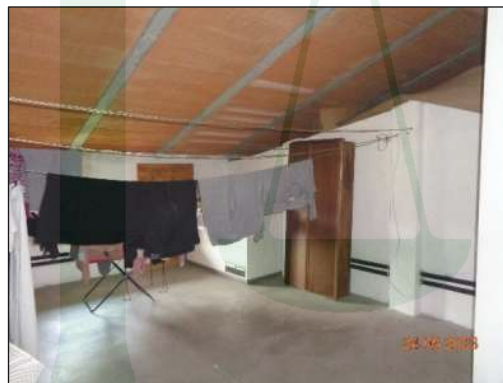
Le pareti sono generalmente intonacate e tinteggiate ad eccezione dei locali sottotetto ove alcune pareti sono solo state intonacate, anche la copertura è lasciata a vista. I pavimenti hanno finiture diverse, nella zona giorno del piano terra sono generalmente in ceramica ad eccezione di quelli del

Foto 8 - Sottotetto

Foto 9 – Sottotetto

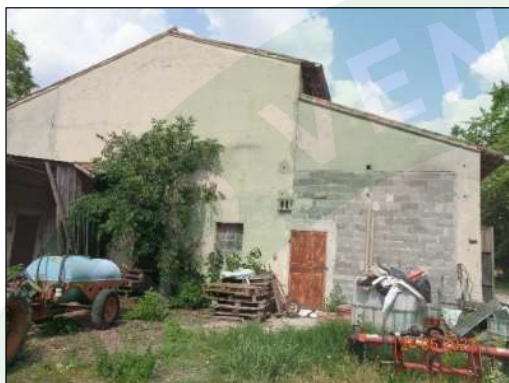
Foto 10 – Prospetto ovest stalle e fienile

Al piano terra si trovano la vecchia stalla ed ulteriori locali adibiti a disimpegno e legnaia, anche se attualmente tutti i locali sono utilizzati come deposito. Sul prospetto ovest dell'edificio è presente una tettoia in parte demolita.

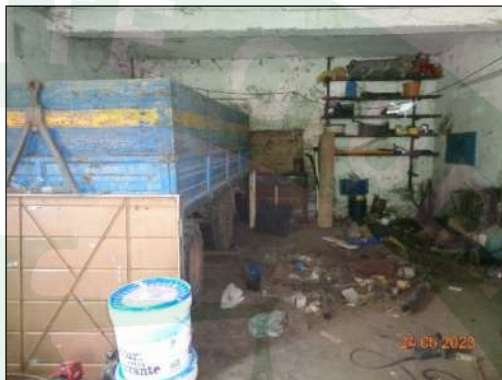
Foto 11 – Interno ex stalla

I pavimenti interni sono in battuto di cemento; i muri si presentano intonacati e tinteggiati, ad eccezione di alcune piccole porzioni che sono al grezzo. I serramenti esterni, molto deteriorati, sono di tipo metallico, così come porte e portoni di accesso, le porte interne, ove presenti, sono in legno. L'edificio è dotato del solo impianto elettrico realizzato fuori traccia.

Le condizioni dei due cespiti nel loro complesso non sono buone; nella ex stalla, le finiture datate e di scarso pregio, sono apparse usurate e/o gravemente danneggiate (mancanza dei serramenti, pavimenti usurati, intonaco deteriorato, etc...) in più punti. Anche dall'esterno l'edificio non si presenta in buone condizioni, mentre una porzione della tettoia realizzata in aderenza al prospetto ovest è stata demolita. Anche il fabbricato adibito a bassi servizi si trova in scarse condizioni di manutenzione, visto anche lo scarso pregio dei materiali utilizzati per la sua realizzazione, usurati in più punti.

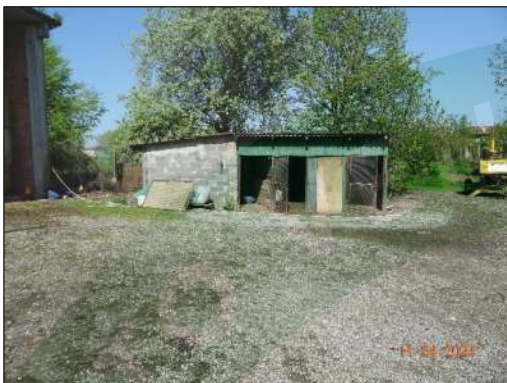
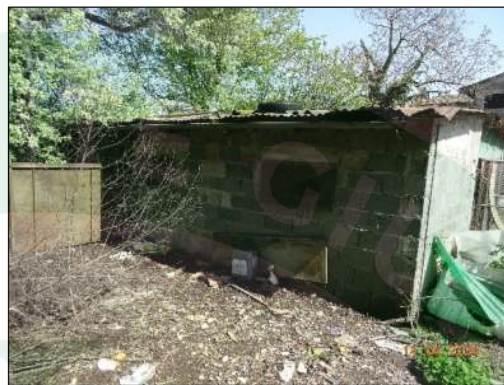
Il fabbricato adibito a bassi servizi è un fabbricato monopiano, di altezza limitata e forma rettangolare posto all'interno dell'area cortilizia. In occasione del nuovo sopralluogo al bene effettuato in data 11/04/2024 si è rilevato che la vegetazione che precedentemente ricopriva il fabbricato e ne impediva l'accesso era stata in parte rimossa. Il bene ha forma rettangolare ed è stato realizzato con elementi in muratura (mattoni e blocchi H) e materiali di recupero, travi lignee e metalliche, lamiera, lastre di fibrocemento, etc.

Foto 14 – Bassi servizi

Foto 15 – Bassi servizi

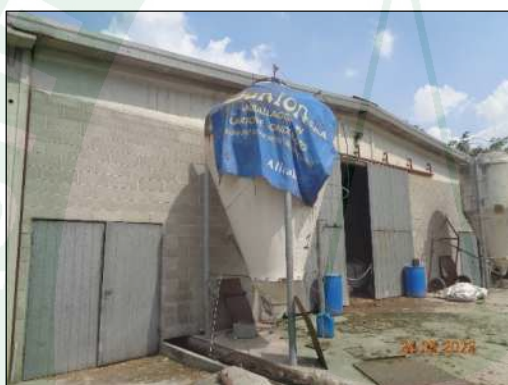
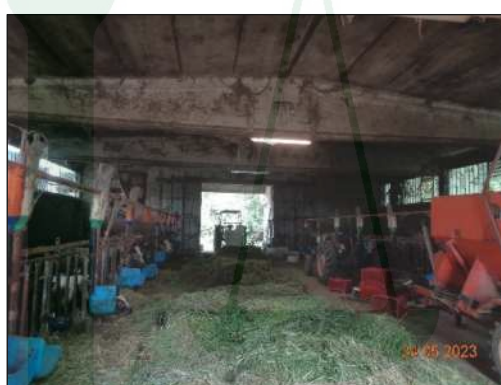
Il fabbricato, ancora oggi in parte utilizzato come stalla per bovini, è costituito da un capannone in cemento armato precompresso con tamponamenti in blocchi H; internamente il fabbricato è caratterizzato dalla corsia centrale di alimentazione e dalle due zone laterali per la stabulazione fissa del bestiame. Sul prospetto ovest dell'edificio sono stati ricavati i locali di servizio adibiti a sala latte e servizi ad uso del personale, mentre sul retro della stalla, sul prospetto ovest, si trovano le concimaie e la tampa.

Foto 18 – Prospetto ovest

Foto 19 - Interno stalla

I pavimenti della stalla sono in battuto di cemento, le pareti interne nei locali di servizio sono state parzialmente rivestite con mattonelle di ceramica; i serramenti sia interni che esterni sono in metallo. L'edificio è privo di impianto di riscaldamento, mentre sia l'impianto elettrico che quelli a servizio della stalla sono stati realizzati parzialmente fuori traccia e sono apparsi molto datati.

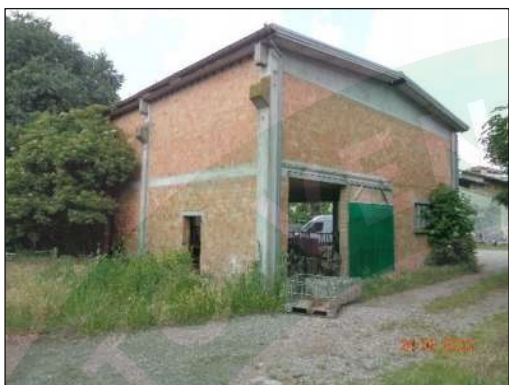
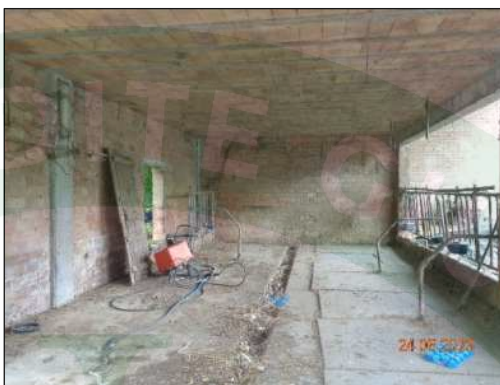
Il fabbricato ha forma rettangolare ed è suddiviso in due ambienti, uno adibito a ricovero foraggi ed uno di più piccole dimensioni da utilizzarsi come stalla, anche se al momento del sopralluogo era dismesso. La porzione adibita a stalla ha un solaio intermedio utilizzato come deposito. La struttura portante (pilastri, travi, copertura) è in cemento armato precompresso, mentre i lati nord, sud ed ovest sono tamponati con blocchi di laterizio, lasciati al grezzo.

Foto 20 – Prospetto sud- ovest

Foto 21 - Interno

L'edificio è privo di impianti, mentre la pavimentazione è realizzata in battuto di cemento, i lavori dell'immobile non sembrano mai essere stati terminati, infatti il bene manca di tutti i serramenti e di molte finiture.

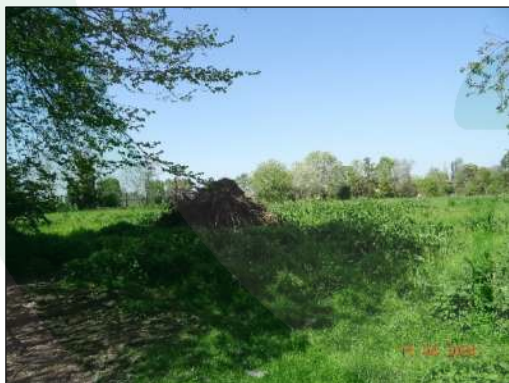
Foto 22 - Terreni

I fabbricati sono circondati da un insieme di terreni, attualmente coltivati e in buono stato. Tali terreni nel CDU (Certificato di Destinazione Urbanistica) rilasciato a suo tempo dal competente ufficio tecnico comunale, risultano classificati quali “*Ambiti per nuovi insediamenti residenziali*”, facendo parte della Scheda A03 del PSC, che disciplinava un possibile sviluppo dell'area.
