FALLIMENTO 74/2017

IL BAGNOLONE s.r.l. in liquidazione

RELAZIONE TECNICA DESCRITTIVA e VALUTATIVA

SIENA, 25 MAGGIO 2020

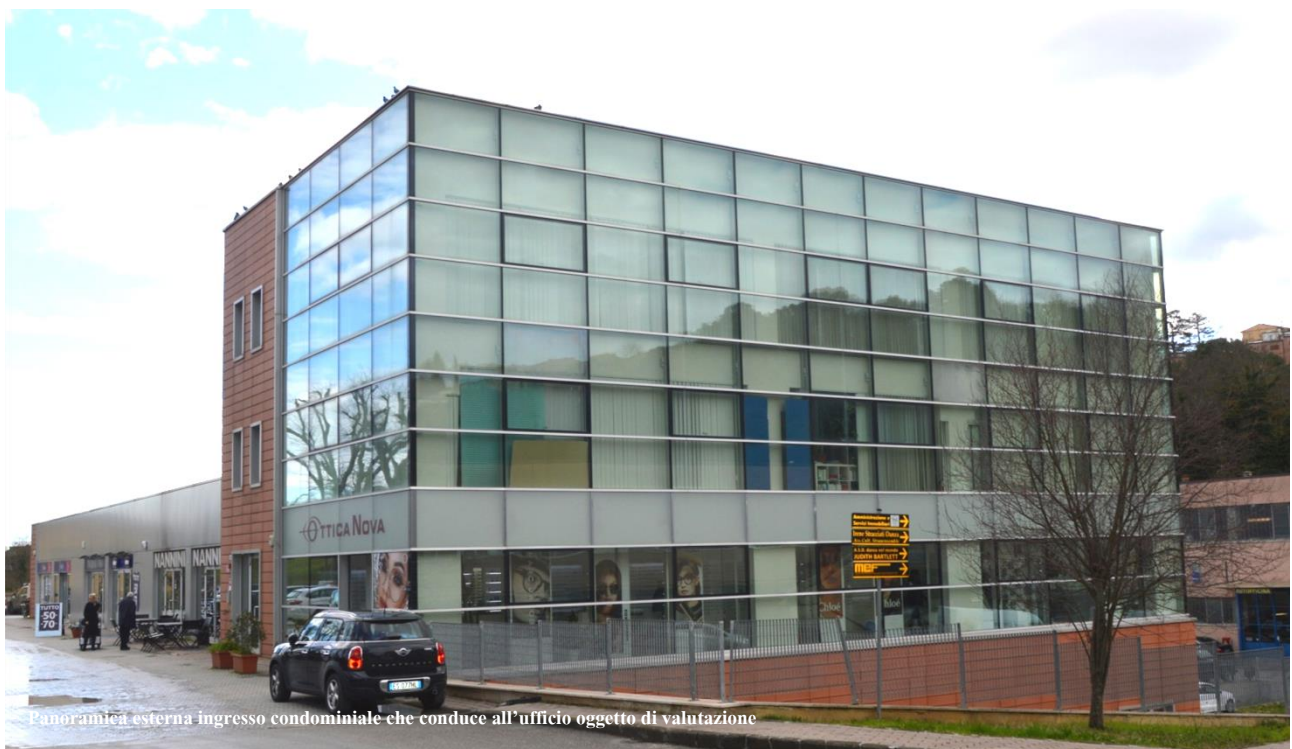
Panoramica esterna ingresso condominiale che conduce all'ufficio oggetto di valutazione

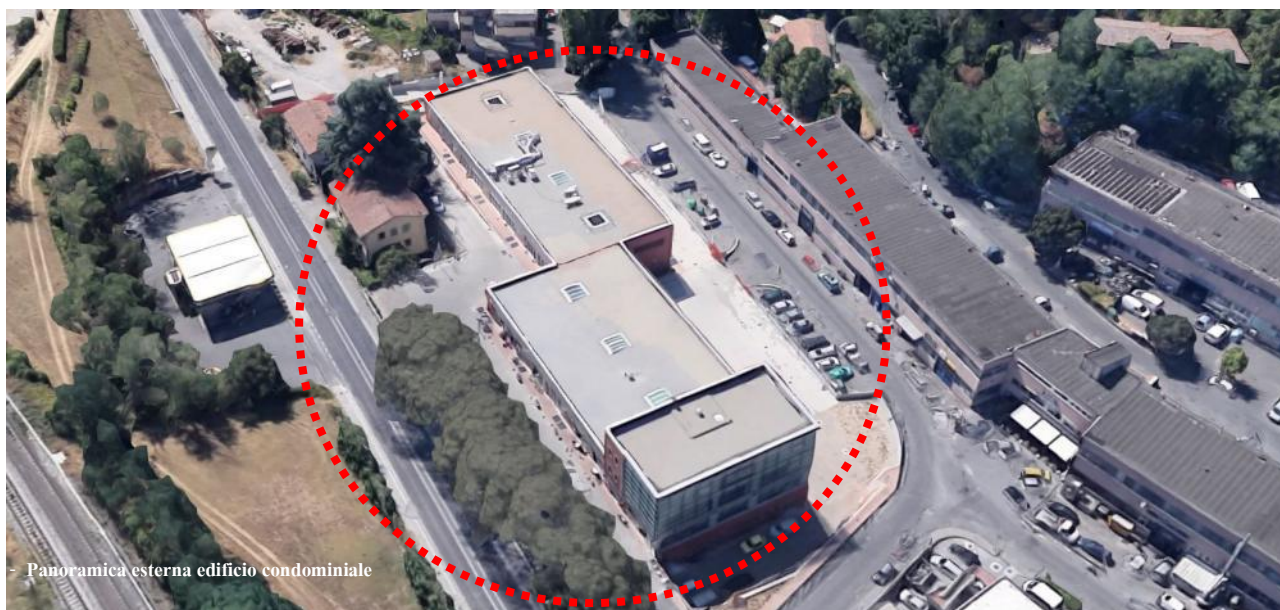
- Panoramica esterna edificio condominiale

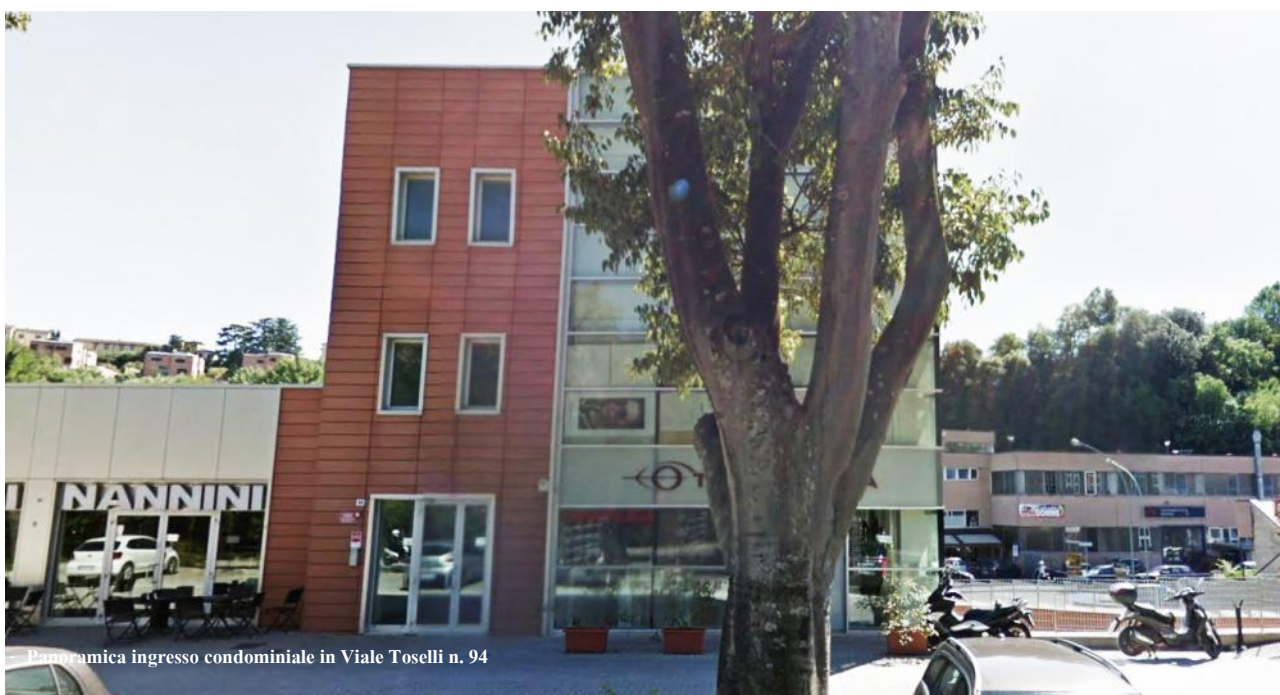
Panoramica ingresso condominiale in Viale Toselli n. 94

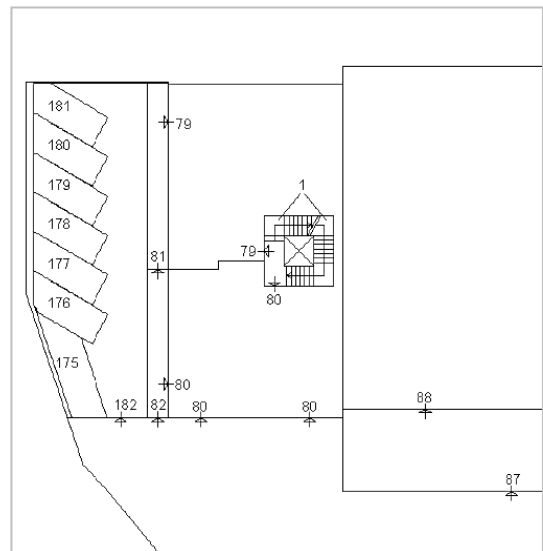
- Elaborato planimetrico subalterni 176-181

La planimetria catastale riferita ai sub. 79 e 176-181, sopra rappresentate, risultano allineate allo stato dei luoghi rinvenuto.

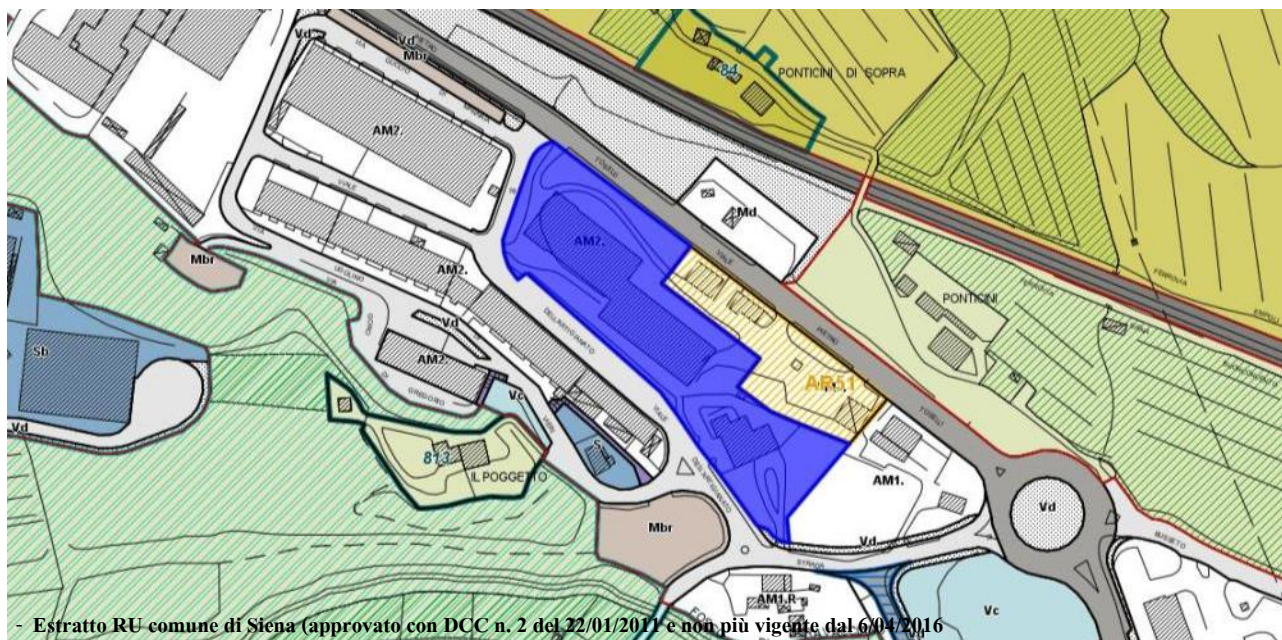
Nell'estratto del R.U., ormai non più vigente dal 06/04/2016, l'ufficio di cui trattasi, insistente sui subalterni 79 - 81 e ex. 39 ed è individuato come area AM2 - *Aree Miste 2 -aree con significativa presenza di commercio*".La normativa del RU fa riferimento ai rispettivi art. 2-30-38-50-71-73delle NTA che recita quanto segue:
